美濃排水中下游段整建工程
水利工程生態檢核表 施工階段附表

美濃排水中下游段整建工程
水利工程生態檢核表 施工階段附表
C02 生態專業人員現場勘查紀錄表

C03 生態監測紀錄表

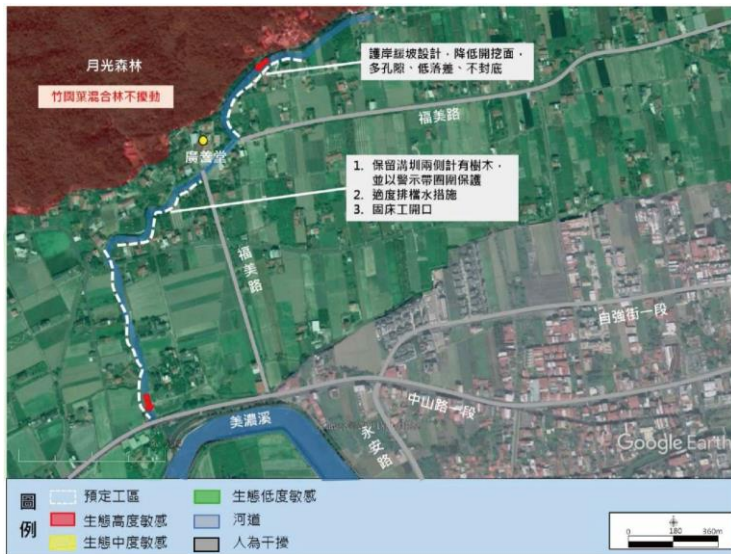
- 一、預定工區右岸具竹闊葉混合林，生態豐富度高，為生態高度敏感區。
- 二、美濃排水鄰近土地主要為農耕地，生態議題較低，因此繪製為生態低度敏感區。

- (1)鄰近月光森林之渠段，優先採用多孔隙、低落差、不封底的固床工與護岸，並於森林側的護岸設計為緩坡(1：1)或設置動物通道，以利動物於森林與溪流間通行。
- (2)使用鋼板樁或連續壁等工法控制濁度，降低對環境之干擾。
- (3)工程範圍上游段之廣善堂旁樹木請勿移除，並以警示帶保護。
