經濟部水利署第六河川局
Sixth River Management Office, WRA, MOEA

曾文溪排水分洪箱涵
上游 7k+820~8k+420 護岸
新建工程併辦土石標售
(111-B-00201-001-003)

112 年 08 月份
生態保育措施自主檢查表

生態保育措施自主檢查表

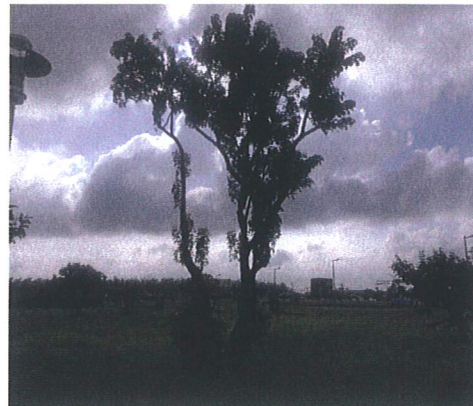
說明:已於 112.02.21 移植至水月公園

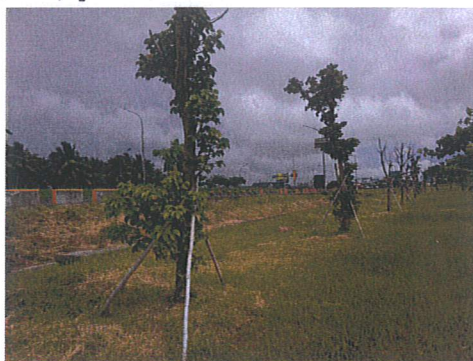
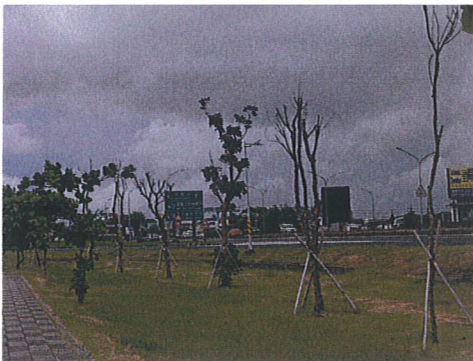
說明:茄苳樹為另案工程，已於 8 月後旬移植至附近水月公園；樟樹斷根後，1 株枯死、1 株遭颱風吹倒、1 株因整地不慎移除，現擬向園藝公司購買喬木補植，俟移植地點確定後進行補植。

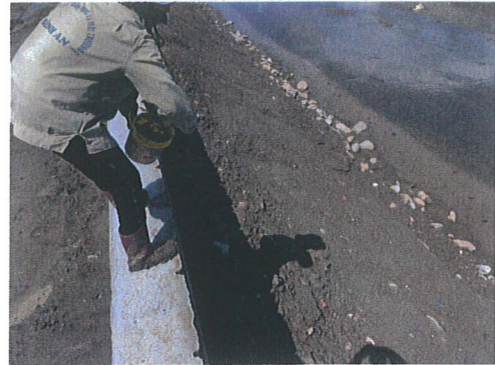
日期:112.08.29
說明:草仔播撒中

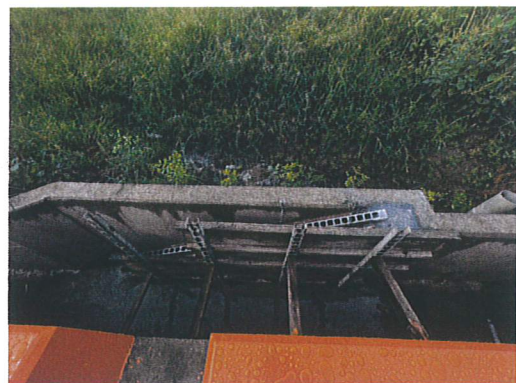
日期:112.08.31
說明: 動物逃生通道設置中

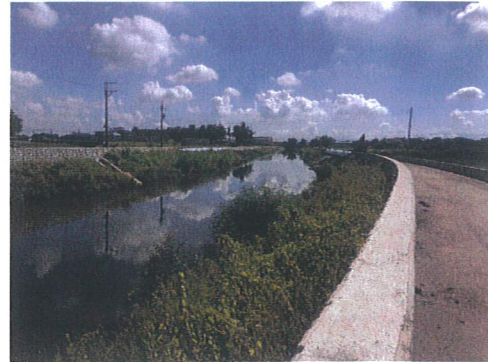
說明:已用施工機具裝設格柵斗篩出河床原有之塊石，並外購塊石將其鋪設於渠道內。
