曾文溪排水分洪箱涵  
上游 7k+820~8k+420 護岸  
新建工程併辦土石標售  
(111-B-00201-001-003)

112 年 06 月份  
生態保育措施自主檢查表

## 生態保育措施自主檢查表

表號：  11                      檢查日期：  112/06/30    
 施工進度：  92.07  %          預定完工日期：  112/09/12

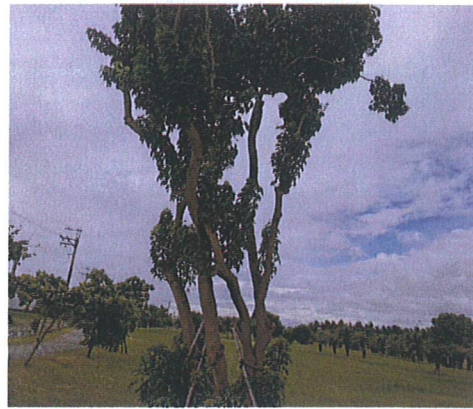
[施工中]

說明:已於 112.02.21 移植至水月公園

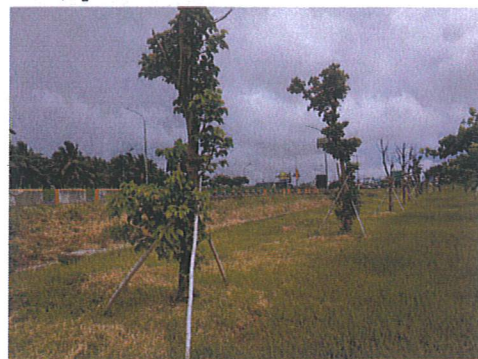
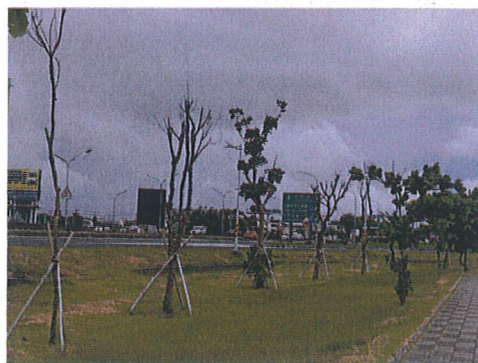
[施工中]

說明:茄苳樹為另案工程，已於 8 月後旬移植至附近水月公園；樟樹斷根後，1 株枯死、1 株遭颱風吹倒、1 株因整地不慎移除，現擬向園藝公司購買喬木補植，俟移植地點確定後進行補植。

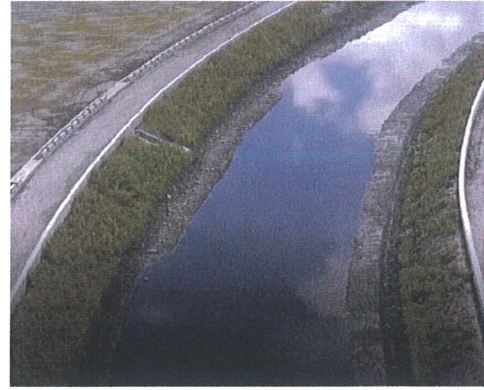
[施工中]

說明:已用施工機具裝設格柵斗篩出河床原有之塊石，並外購塊石將其鋪設於渠道內。
