經濟部水利署第六河川局

曾文溪排水分洪箱涵
上游 7k+820~8k+420 護岸
新建工程併辦土石標售
(111-B-00201-001-003)

112 年 03 月份
生態保育措施自主檢查表

表號： 8 檢查日期： 112/03/30
 施工進度： 70.49 % 預定完工日期： 112/09/12

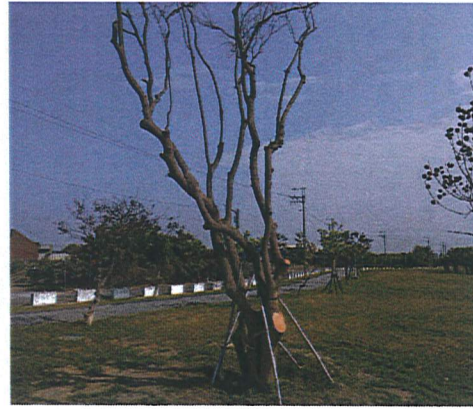
說明:已於 112.02.21 移植至水月公園

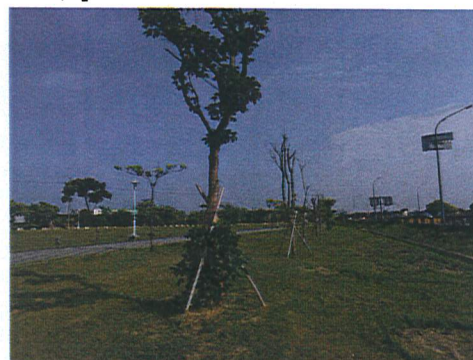
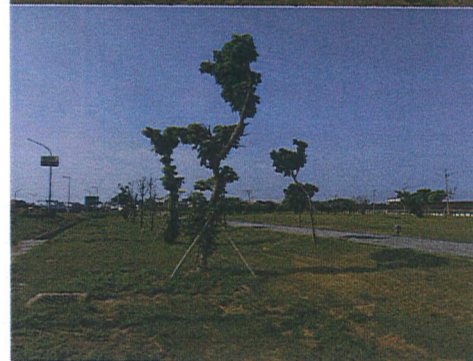
說明:茄苳樹為另案工程，已於 8 月後旬移植至附近水月公園；樟樹斷根後，1 株枯死、1 株遭颱風吹倒、1 株因整地不慎移除，現擬向園藝公司購買喬木補植，俟移植地點確定後進行補植。

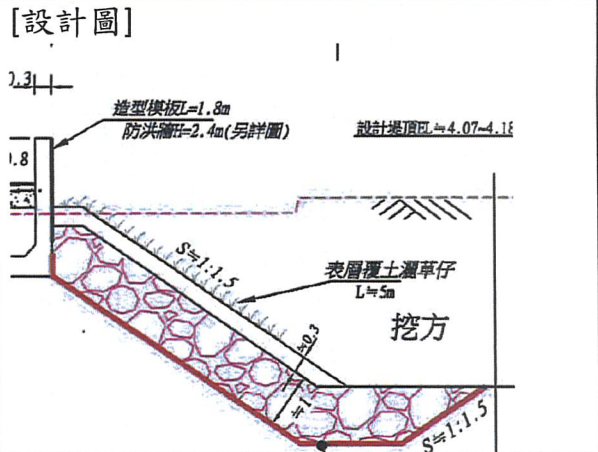
3.完工後於堤前撒播狗牙根、假儉草等原生種草仔

日期:
說明: 尚未施作

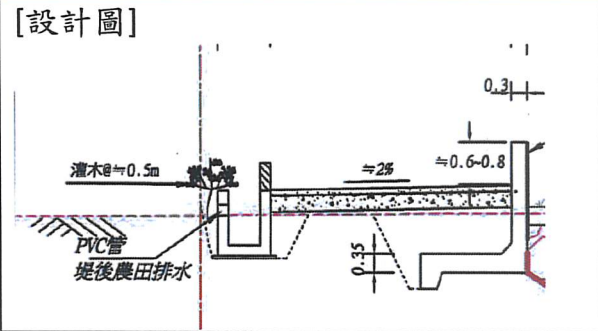
4.堤後栽植薜荔、苦檻藍或七里香等原生灌叢

日期:
說明: 尚未施作

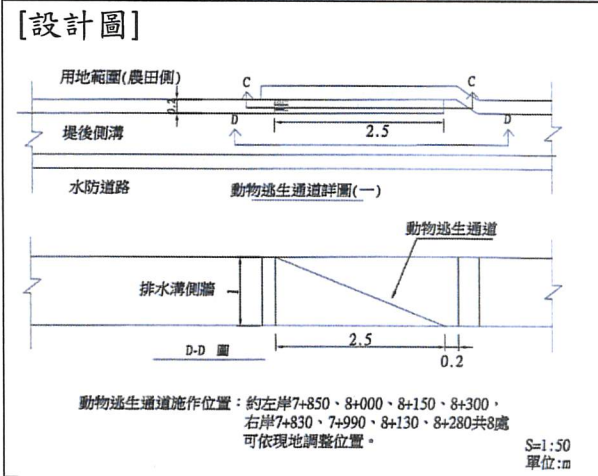
5.左、右岸堤後側溝設置動物逃生通道，通道出口優先設置於灌叢、荒草地或農田

日期:
說明: 尚未施作
