# 公共工程施工中營造業生態專業人員檢查紀錄表

編號：05

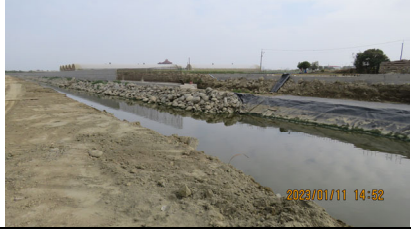
生態保全對象：魚木	施工便道位於河道中，土石未 落入溪水致濁度上升	右岸動物通道預留位置

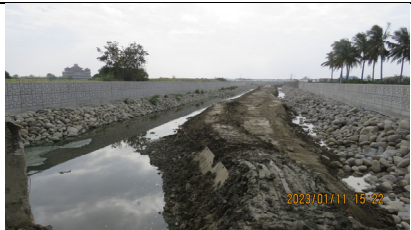
溪水導流至左岸，未受工程阻 斷	施工終點	水月公園移植樹木(茄冬 12 株)
