曾文溪排水分洪箱涵
上游 7k+820~8k+420 護岸
新建工程併辦土石標售
(111-B-00201-001-003)

112 年 04 月份
生態保育措施自主檢查表

生態保育措施自主檢查表

表號： 9 檢查日期： 112/04/30
 施工進度： 76.51 % 預定完工日期： 112/09/12

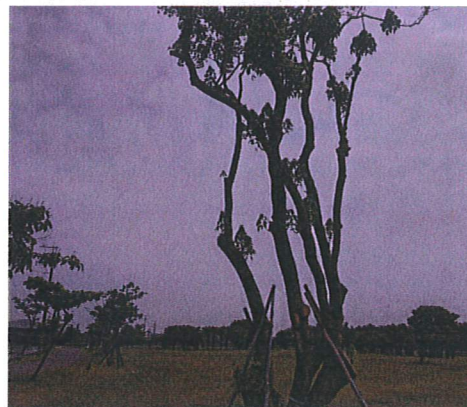
說明:已於 112.02.21 移植至水月公園

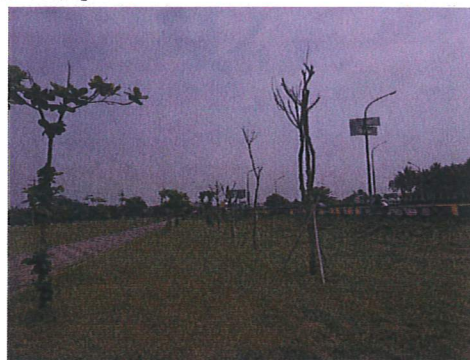
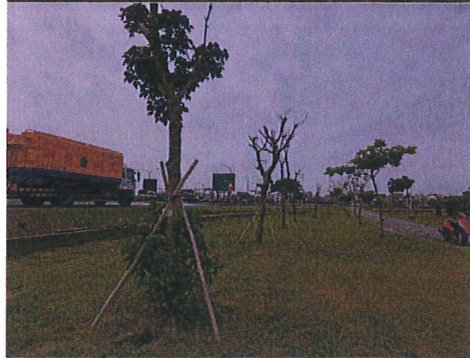
說明:茄苳樹為另案工程，已於 8 月後旬移植至附近水月公園；樟樹斷根後，1 株枯死、1 株遭颱風吹倒、1 株因整地不慎移除，現擬向園藝公司購買喬木補植，俟移植地點確定後進行補植。

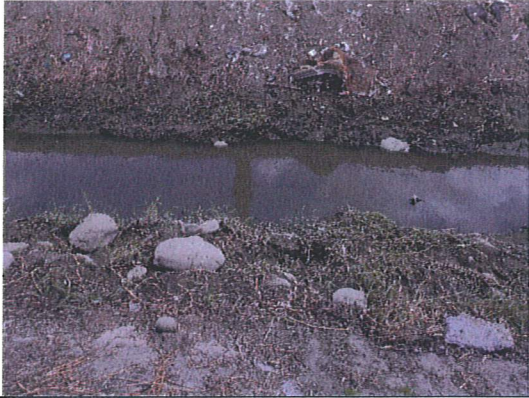
說明: 尚未施作

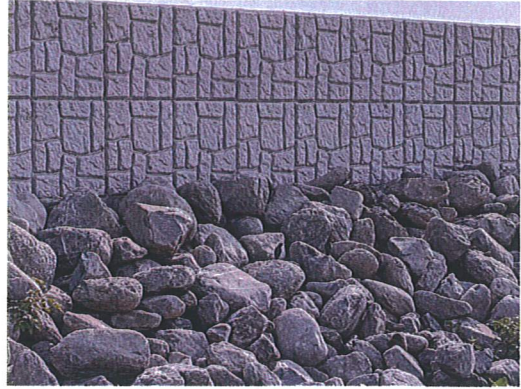
說明:已用施工機具裝設格柵斗篩出河床原有之塊石，並外購塊石將其鋪設於渠道內。
