曾文溪排水分洪箱涵
上游 7k+820~8k+420 護岸
新建工程併辦土石標售
(111-B-00201-001-003)

111 年 08 月份
生態保育措施自主檢查表

承攬廠商:岡山營造有限公司

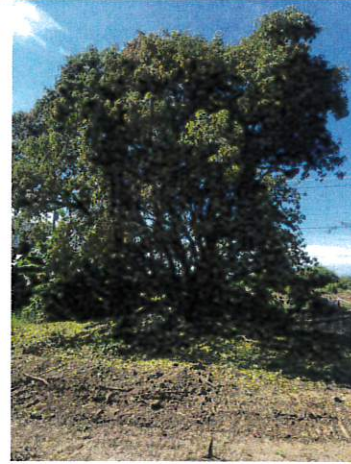
[施工中]

項次	項次	檢查項目	執行結果				執行狀況 陳述
			非執行 期間	已執行/ 執行中	執行 不完整	未 執行	
生態保全對象	1	座標 X: 120.179982、Y: 23.066974 處，有一株魚木為台南市政府列管之受保護樹木，鄰近工區起點，施工期間禁止機具靠近，避免碰撞、刮擦等意外毀傷植株。		✓			魚木於 8/26 已執行斷根，待市府工務局指定移植地點再行移植。
	2	工區內有 3 顆樟樹、13 顆茄苳，移植至鄰近適生位置栽植並進行澆水及養護作業		✓			〃
生態友善措施	3	完工後於堤前撒播狗牙根、假儉草等原生種草籽。	✓				
	4	堤後栽植薜荔、苦檻藍或七里香等原生灌叢	✓				
	5	左、右岸堤後側溝設置動物逃生通道，通道出口優先設置於灌叢、荒草地或農田	✓				
	6	河床原有之塊石建議予以保留，施工後散佈於渠底，增加水域多樣性。	✓

說明:魚木現況

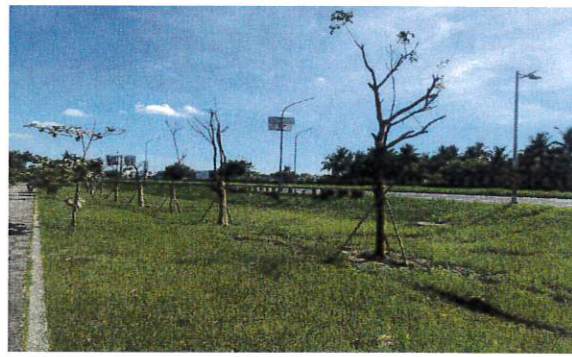
[施工中]

說明:茄苳移植至水月公園現況
