經濟部水利署第六河川局
Sixth River Management Office, WRA, MOEA

曾文溪排水分洪箱涵
上游 7k+820~8k+420 護岸
新建工程併辦土石標售
(111-B-00201-001-003)

112 年 01 月份
生態保育措施自主檢查表

生態保育措施自主檢查表

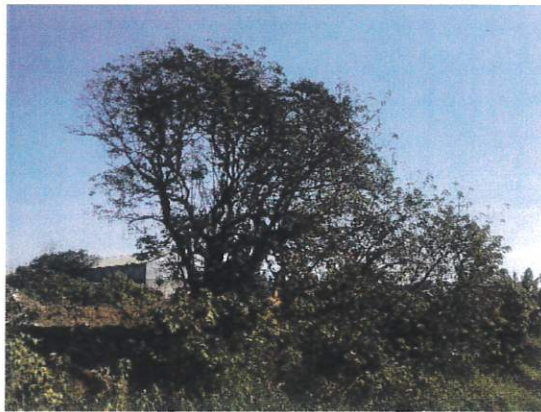
項次	項次	檢查項目	執行結果				執行狀況 陳述
			非執行 期間	已執行/ 執行中	執行 不完整	未 執行	
生態 保全 對象	1	座標 X：120.179982、Y：23.066974 處，有一株魚木為台南市政府列管之受保護樹木，鄰近工區起點，施工期間禁止機具靠近，避免碰撞、刮擦等意外毀傷植株。		✓			魚木斷根至今無異常，預計於魚木落葉後移植
	2	工區內有 3 顆樟樹、13 顆茄苳，移植至鄰近適生位置栽植並進行澆水及養護作業			✓		茄苳已移植完成，樟樹補植地尚未確認，尚未補植
生態 友善 措施	3	完工後於堤前撒播狗牙根、假儉草等原生種草籽。	✓				
	4	堤後栽植薜荔、苦檻藍或七里香等原生灌叢	✓				
	5	左、右岸堤後側溝設置動物逃生通道，通道出口優先設置於灌叢、荒草地或農田	✓				
	6	河床原有之塊石建議予以保留，施工後散佈於渠底，增加水域多樣性。		✓			已篩出原有塊石皆已集中堆置保留。

說明:魚木現況

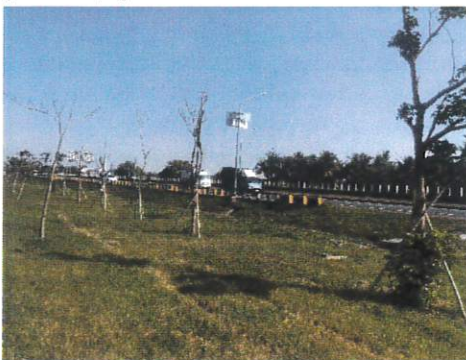
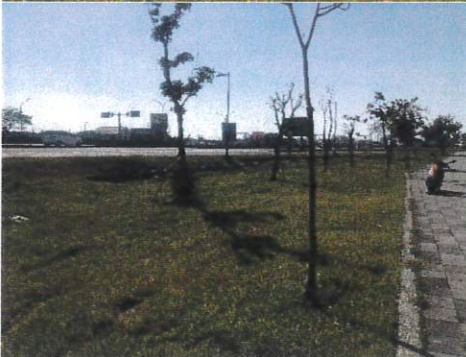
說明:茄苳樹為另案工程，已於 8 月後旬移植至附近水月公園；樟樹斷根後，1 株枯死、1 株遭颱風吹倒、1 株因整地不慎移除，現擬向園藝公司購買喬木補植，俟移植地點確定後進行補植。

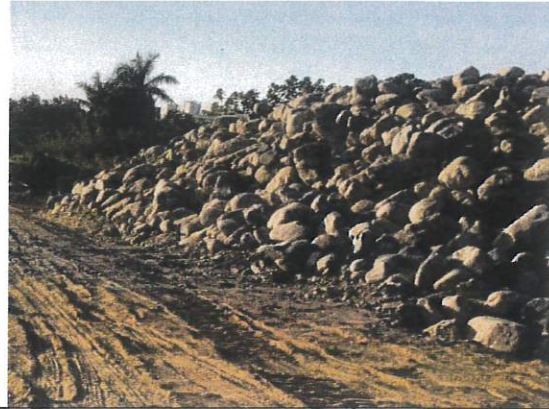
日期:112.01.31
說明:已用施工機具裝設格柵斗篩
出河床原有之塊石，並將其集中
堆置於暫置區予以保留。

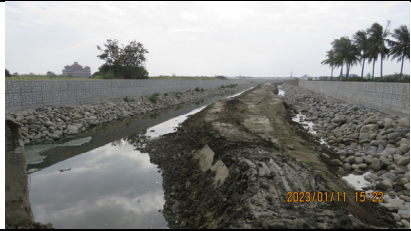
溪水導流至左岸，未受工程阻 斷	施工終點	水月公園移植樹木(茄冬 12 株)
