曾文溪排水分洪箱涵
上游 7k+820~8k+420 護岸
新建工程併辦土石標售
(111-B-00201-001-003)

112 年 07 月份
生態保育措施自主檢查表

生態保育措施自主檢查表

表號： 12 檢查日期： 112/07/31
 施工進度： 96.27 % 預定完工日期： 112/09/12

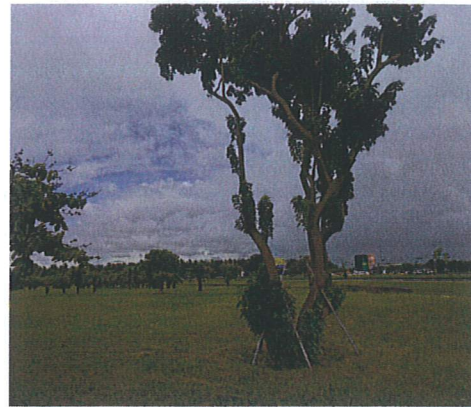
[施工中]

說明:已於 112.02.21 移植至水月公園

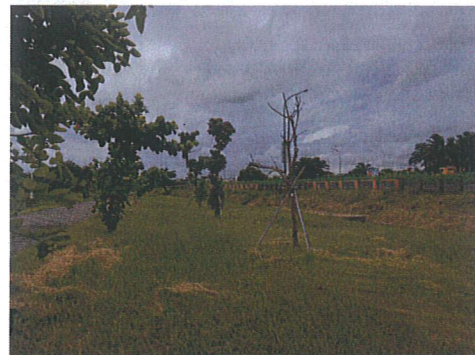
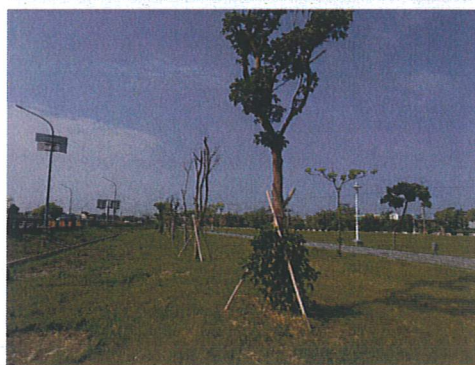
[施工中]

說明:茄苳樹為另案工程，已於 8 月後旬移植至附近水月公園；樟樹斷根後，1 株枯死、1 株遭颱風吹倒、1 株因整地不慎移除，現擬向園藝公司購買喬木補植，俟移植地點確定後進行補植。

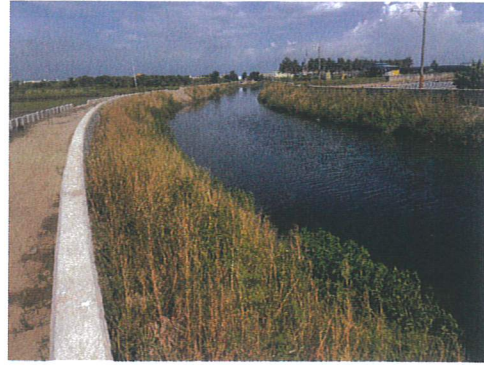
[施工中]

說明:已用施工機具裝設格柵斗篩出河床原有之塊石，並外購塊石將其鋪設於渠道內。
