經濟部水利署第六河川分署

曾文溪排水分洪箱涵  
上游 7k+820~8k+420 護岸  
新建工程併辦土石標售  
(111-B-00201-001-003)

112 年 09 月份  
生態保育措施自主檢查表

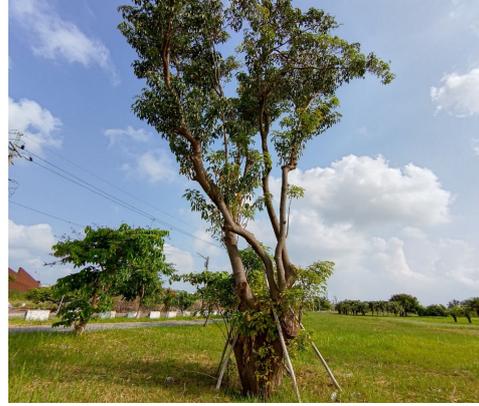
說明:已於 112.02.21 移植至水月公園

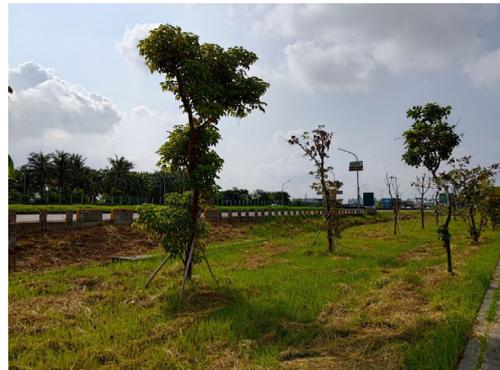
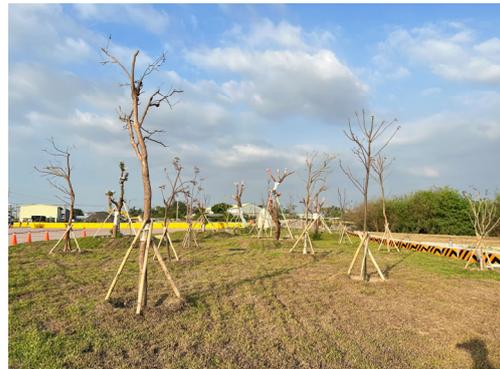
說明:茄苳樹為另案工程，已於 8 月後旬移植至附近水月公園；樟樹 112 年 9 月於他案六河分署工區補植。

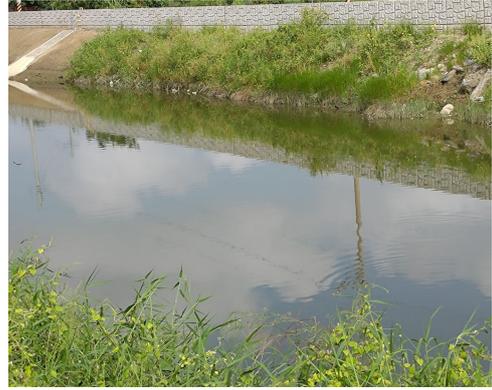
說明:草仔生長中

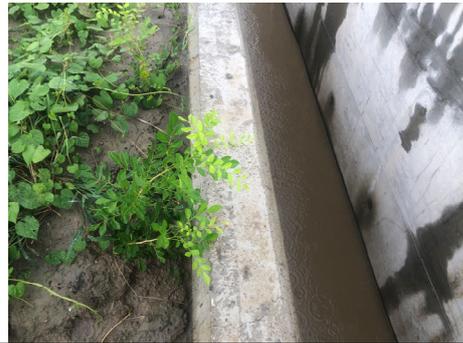
說明:堤後植栽完成

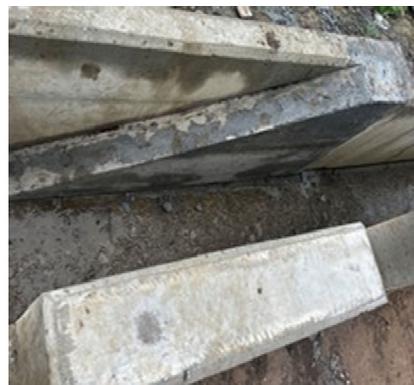
說明:生態廊道設置完成

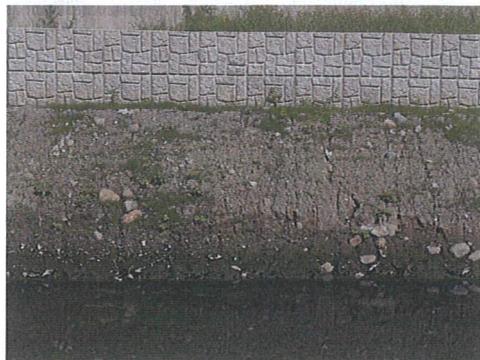
說明:已用施工機具裝設格柵斗篩出河床原有之塊石，並外購塊石將其鋪設於渠道內。
