曾文溪排水分洪箱涵
上游 7k+820~8k+420 護岸
新建工程併辦土石標售
(111-B-00201-001-003)

112 年 05 月份
生態保育措施自主檢查表

生態保育措施自主檢查表

表號： 10 檢查日期： 112/05/31
 施工進度： 85.57 % 預定完工日期： 112/09/12

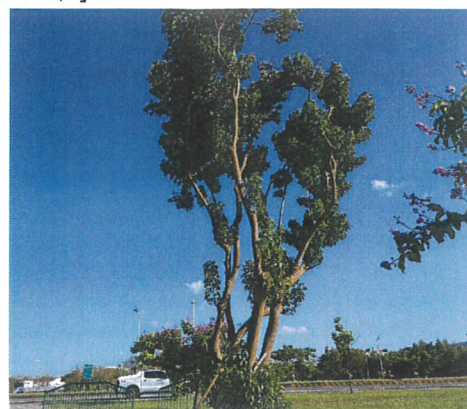
1.座標 X：120.179982、Y:23.066974 處，有一株魚木為台南市政府列管之受保護樹木，鄰近工區起點，施工期間禁止機具靠近，避免碰撞、刮擦等意外毀傷植株。

日期:112.05.31

說明:已於 112.02.21 移植至水月公園

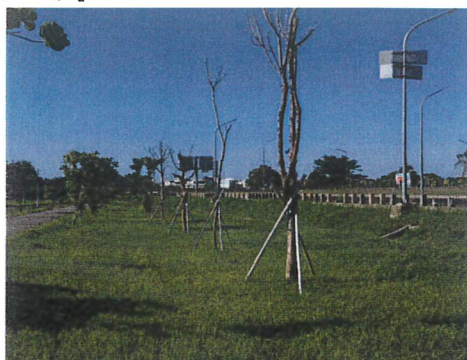
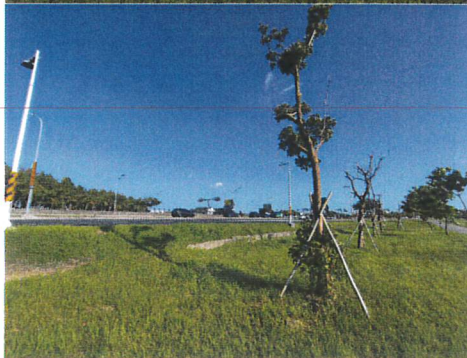
2.工區內有 3 顆樟樹、13 顆茄苳，移植至鄰近適生位置栽植並進行澆水及養護作業

日期:112.05.31

說明:茄苳樹為另案工程，已於 8 月後旬移植至附近水月公園；樟樹斷根後，1 株枯死、1 株遭颱風吹倒、1 株因整地不慎移除，現擬向園藝公司購買喬木補植，俟移植地點確定後進行補植。

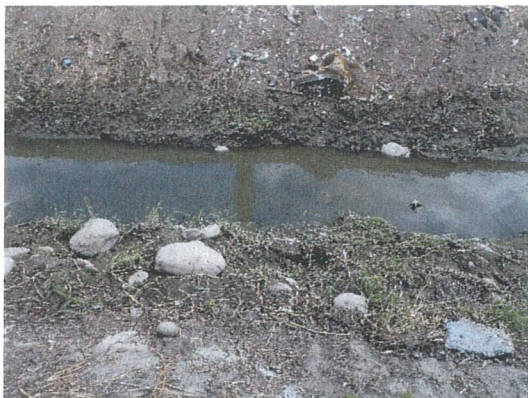
6. 河床原有之塊石建議予以保留，施工後散佈於渠底，增加水域多樣性。

說明: 尚未施作

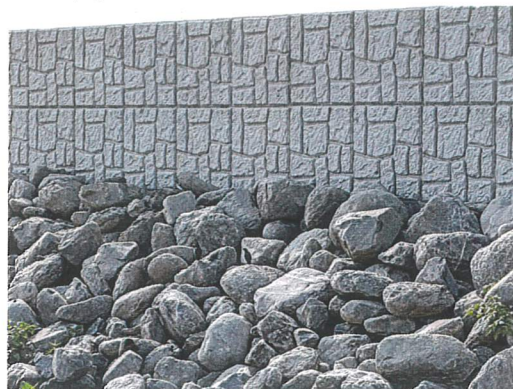
日期:112.05.31

說明:已用施工機具裝設格柵斗篩出河床原有之塊石，並外購塊石將其鋪設於渠道內。
