曾文溪排水分洪箱涵
上游 7k+820~8k+420 護岸
新建工程併辦土石標售
(111-B-00201-001-003)

111 年 09 月份
生態保育措施自主檢查表

承攬廠商:岡山營造有限公司

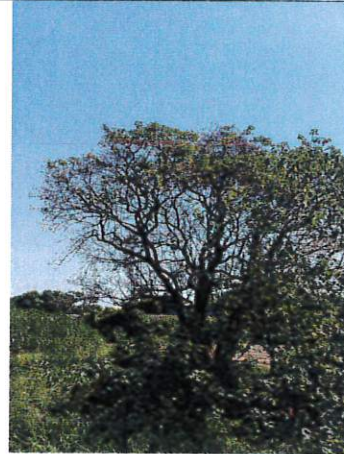
1.座標 X：120.179982、Y:23.066974 處，有一株魚木為台南市政府列管之受保護樹木，鄰近工區起點，施工期間禁止機具靠近，避免碰撞、刮擦等意外毀傷植株。

說明:魚木現況

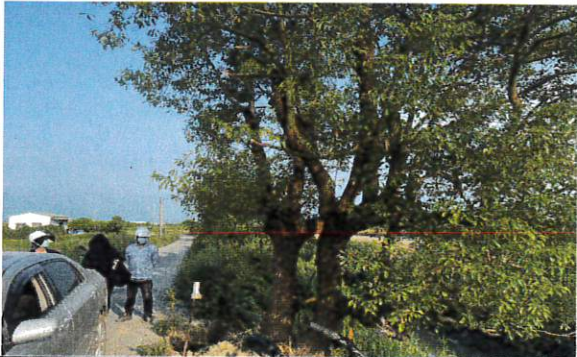
2.工區內有 3 顆樟樹、13 顆茄苳，移植至鄰近適生位置栽植並進行澆水及養護作業

說明:樟樹現況
