## 生態檢核措施自主檢查表

主辦單位	彰化縣政府	工程名稱	新街排水增設閘門式抽水機工程
監造單位	兆豐工程技術顧問有限公司	施工期程	111 年 5 月 3 日至 112 年 2 月 27 日
施工單位	賀群營造工有限公司	施工進度	1.10%

新街排水增設閘門式抽水機工程

## 生態檢核成果

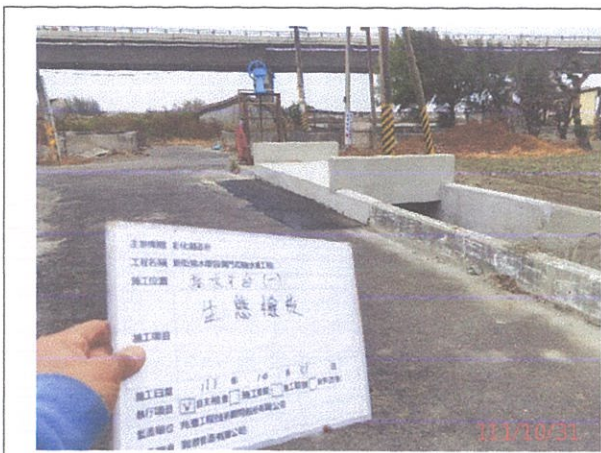
說明：0K+315 抽水機平台一結構及修復完成

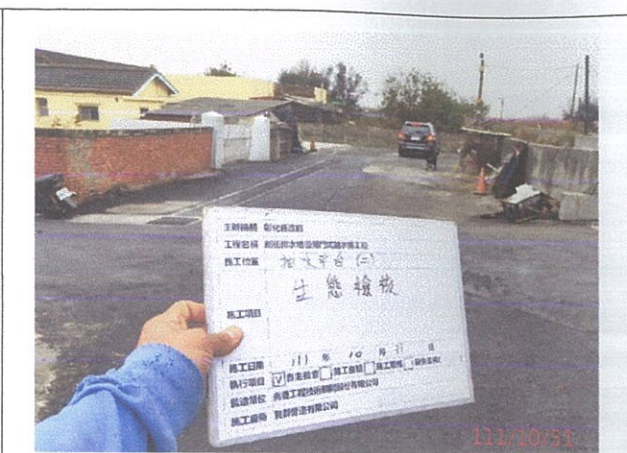
說明：0K+500 明暗溝施作及修復完成

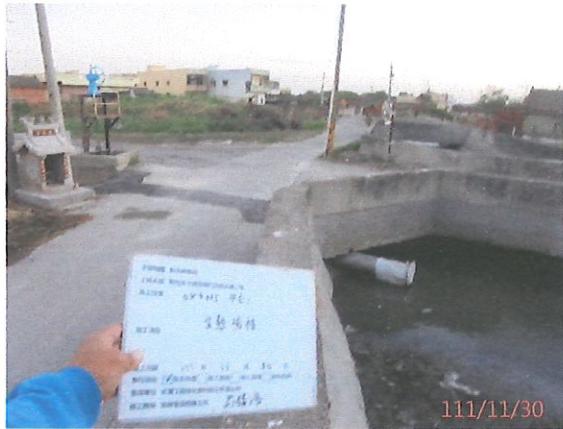
說明：0K+315 抽水機平台一出水設施施作完成

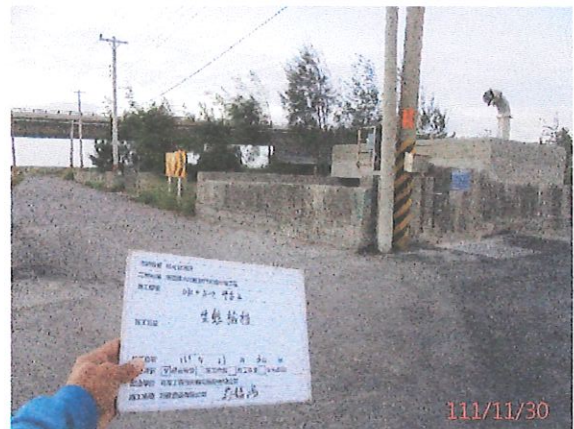
說明：0K+500 抽水機平台二結構及修復完成

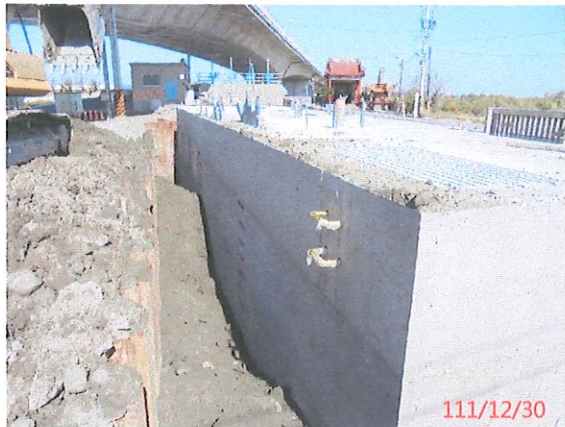
說明：0K+120 抽水井部分結構體施作完成

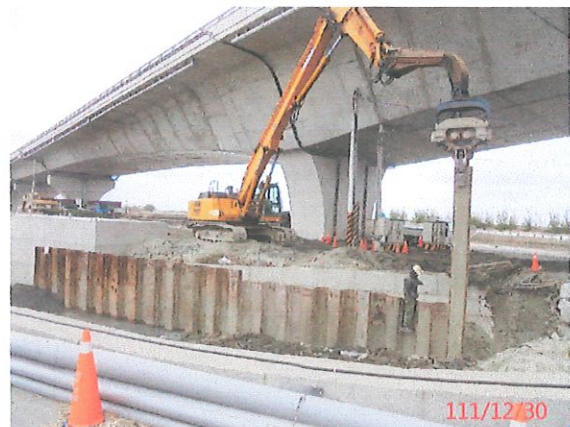
說明：0K+120 抽水井貯油槽圍堰施作

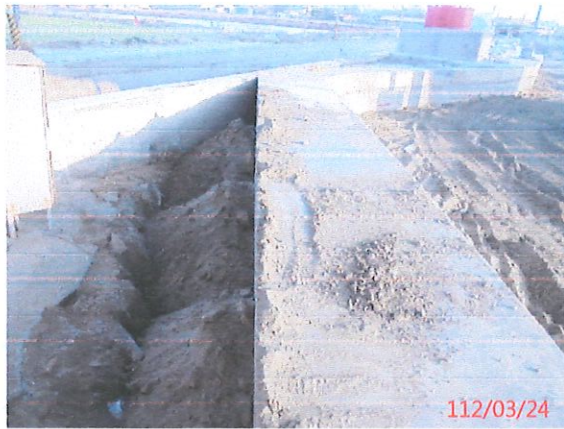
說明：B0K+000-063 排水箱涵施作完成

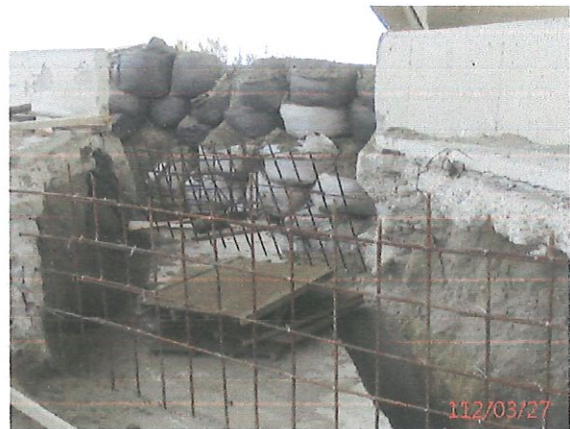
說明：B0K+064 排水箱涵破堤復舊施作

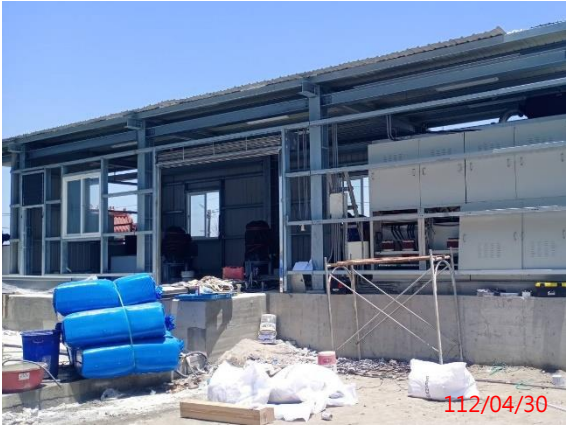
<p>112/04/30</p>
<p>說明：排水箱涵出口回復生態</p>	<p>說明：抽水機鋼構搭建施作</p>
