東大排水(河心累距 1K+789~2K+004)護岸改善應急工程施工階段現場照片- 稽核

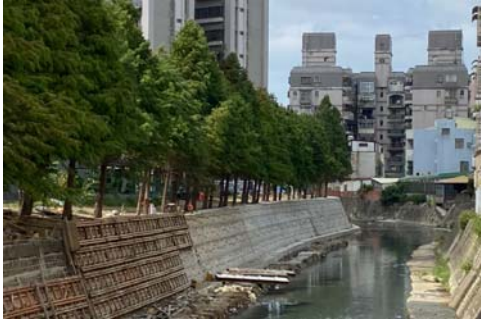
對應項次	檢查標準	執行結果			執行狀況陳述	現場照片
		是	否	非項目執行階段		
1	工區既有喬木是否全數原地保留。	V			既有喬木已全數原地保留

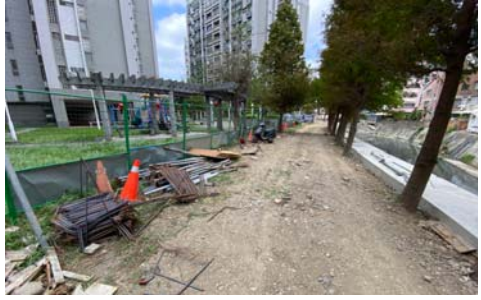
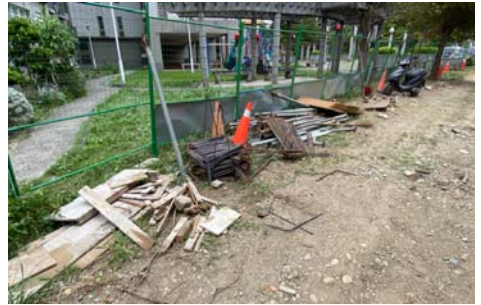
2	施工過程是否盡可能避免施工機具造成喬木枝葉受損，且避免堆積建材造成根系受損。	V			施工過程已有避免造成喬木損傷與堆積建材在喬木下方

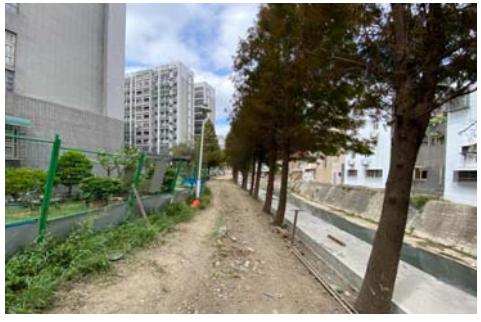
5	施工便道旁是否裝設圍籬，防止動物進入工區(含施工便道)。	V			已在施工範圍外施設圍籬
