**東大排水(河心累距 1K+789~2K+004)護岸改善應急工程自主檢查表-
稽核**

東大排水(河心累距 1K+789~2K+004)護岸改善應急工程施工階段
現場照片-稽核

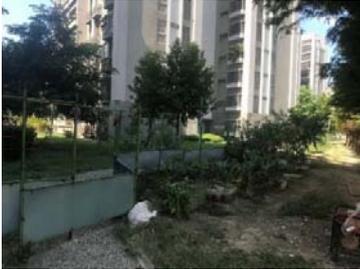
5	施工便道旁是否裝設圍籬，防止動物進入工區(含施工便道)。	V			已在施工範圍外施設圍籬

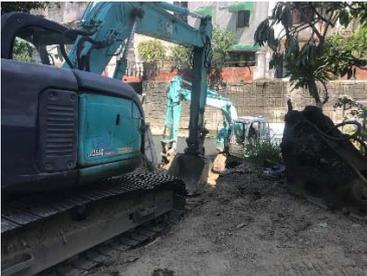
6	新闢施工便道是否造成揚塵問題。		V		檢核日無發現明顯揚塵問題

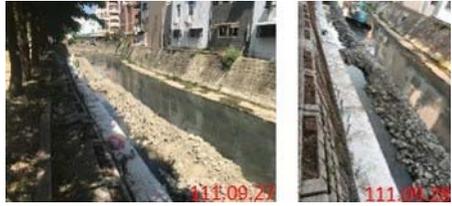
對應項次	檢查標準	執行結果			執行狀況陳述	現場照片
		是	否	非項目執行階段		
8	工程現場是否有將民生物廢棄物集中處理，無造成環境髒亂。	V			當日現場發現民生物廢棄物後已提醒廠商確實清除。
