經濟部水利署第六河川局

現場勘查紀錄表

工程名稱	臺南市南區鯤鯓海堤環境營造工程	拍攝日期	民國 110 年 10 月 1 日
------	-----------------	------	-------------------

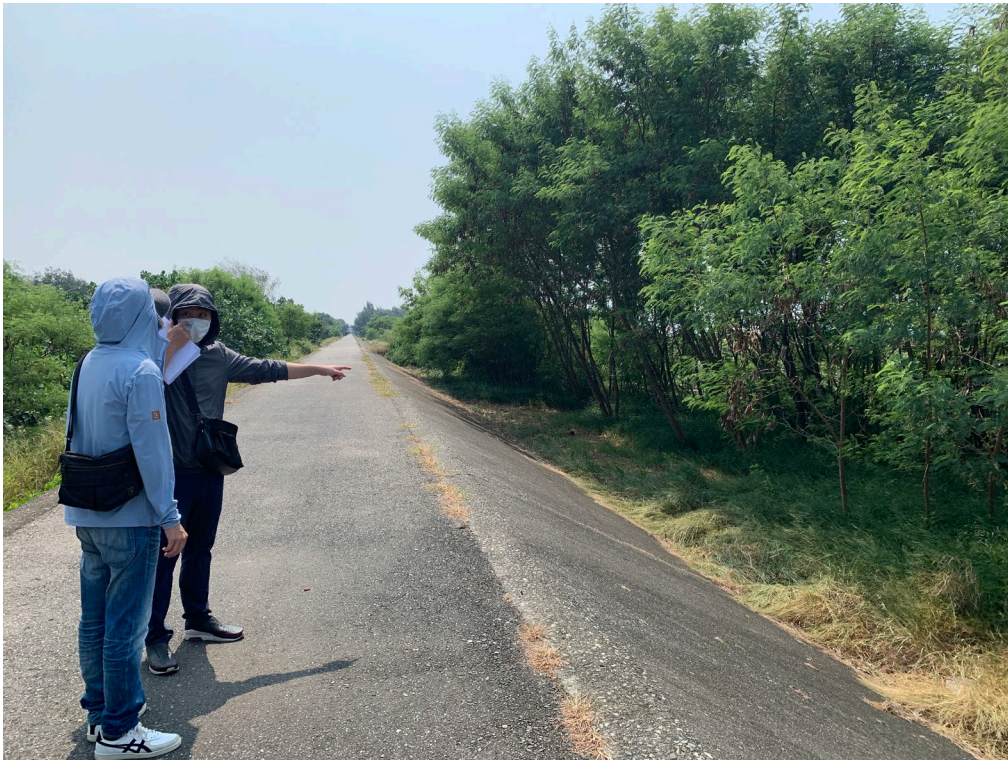
內容說明：基地範圍內多處已成林之銀合歡樹叢。

→ 三. 基地範圍銀合歡數量多且部份已成林, 邀集會勘時可一併編號並做成紀錄。移除後可填項部(附錄七-1)進行播台加以改善, 建議使用白水木、草海桐、苦林等進行複層栽種以抑制

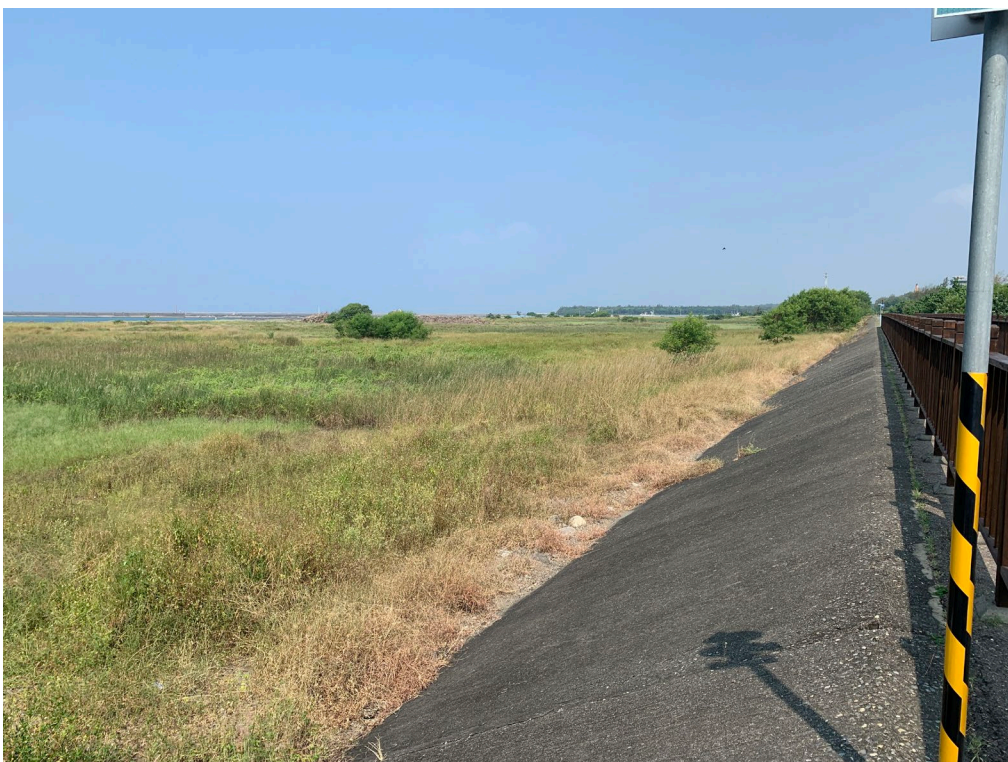
內容說明：堤外區域除部份為銀合歡外，多數為長草區。
