# 三灣鄉苗 17 線 0K+800-1K+150 瓶頸路段拓寬改善工程

## 施工階段生態檢核紀錄表

- 一、 時間：109 年 5 月 25 日（星期二）上午 10 時
- 二、 地點：工地現場
- 三、 查核人員：景丰科技股份有限公司 郭晉峰
- 四、 查核督導項目：

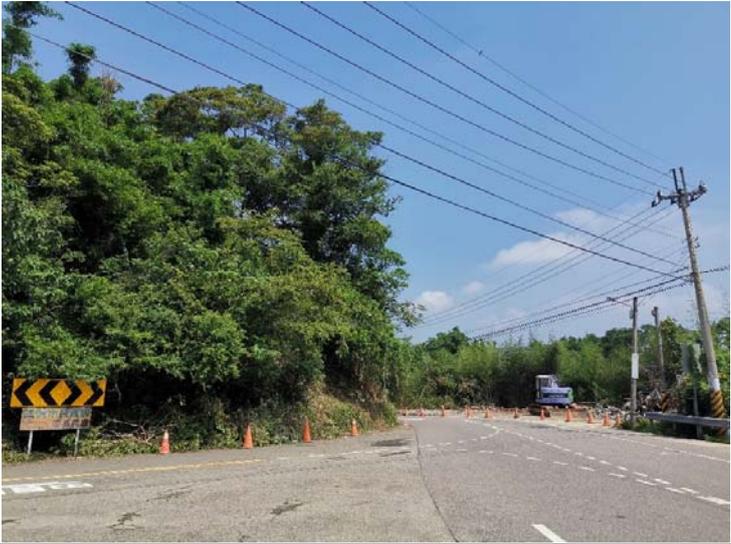
編號	檢查項目	執行狀況陳述
1	設置 1K+065 處動物通道箱涵(L=20 m、H=0.5 m、W=0.5 m)；動物通道箱涵與擋土牆之間應施作固定式木製連結通道引導動物利用，連結水域棲地，改善棲地橫向連結性。	目前尚未施工，已拆除原有擋土牆。

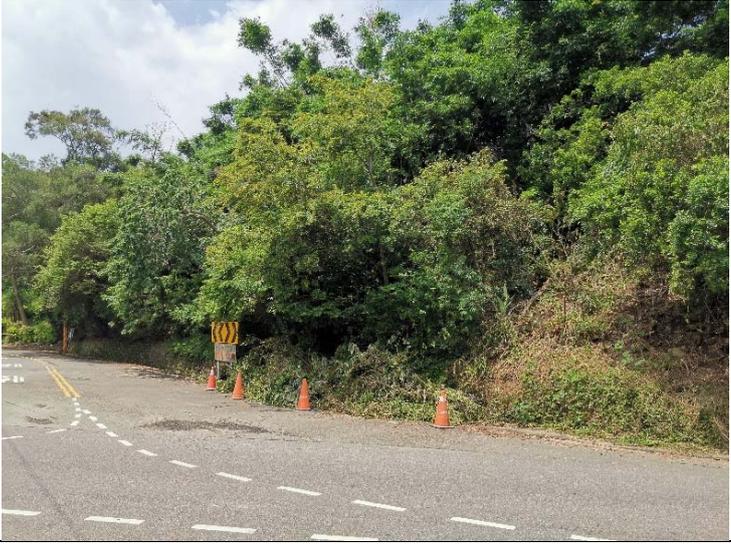
2	於動物通道箱涵(陸域)入口處旁兩側設置防護網或阻隔結構，避免動物闖入路面。	尚未施工，既有擋土牆已拆除。

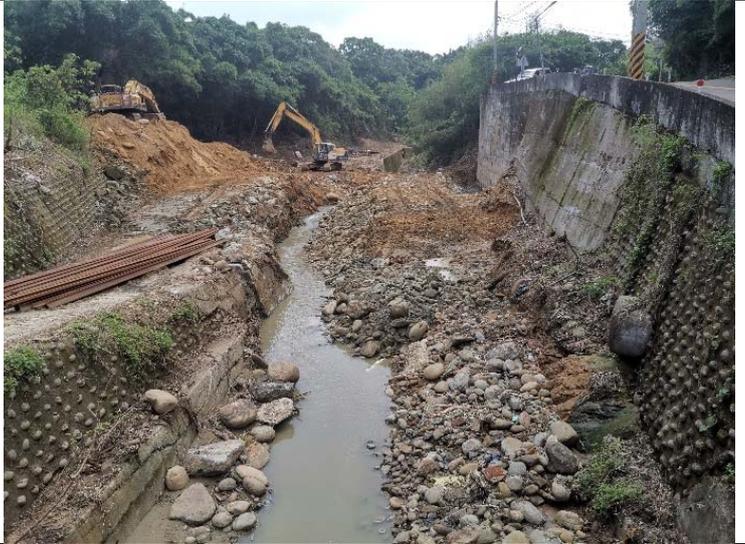
3	過路排水箱涵下方設置生物緩坡廊道(W=0.6 m、H=0.55 m)，提供小型動物利用或逃生；河床基質現地取材回填拋卵礫石層。	已進行開挖，施工範圍內水域生態已受劇烈擾動，為橋梁箱涵基礎施作空間，施工期間保留一部份水域流動空間。

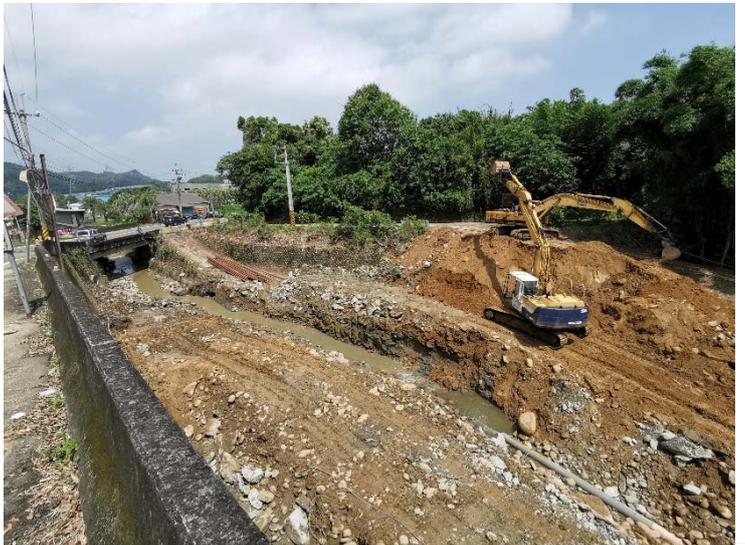
4	<p>過路排水箱涵施工過程應預留孔徑 20 至 30 cm 之引水管，將小型魚類等生物導引至下游可利用棲地。</p>	<p>箱涵施工前間已設置 20 至 30 公分之引水管路，導引該棲地原有魚類等生物至其他水域。</p>

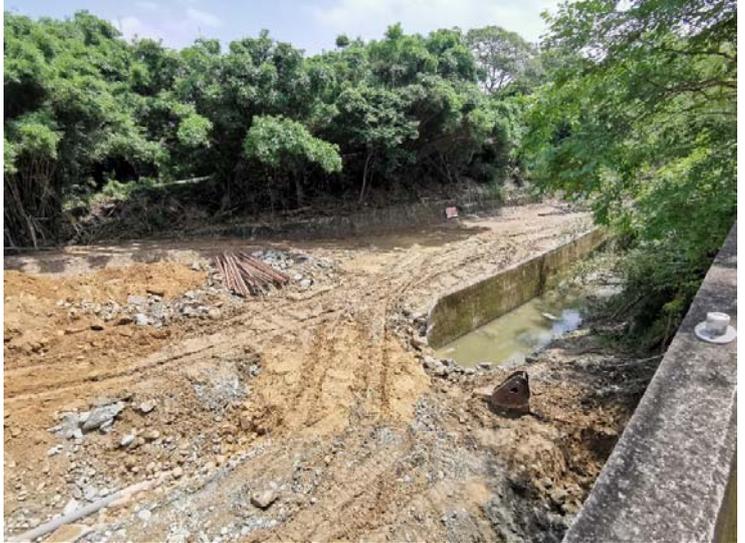
5	<p>施工便道應避免大範圍開挖整地，破壞原有自然林木棲地空間；規劃於既有路段設置施工便道。</p>	<p>施工便道已苗 17 線既有道路為原則，目前挖除施工範圍內水域濱溪植群集草生地，未破壞施工範圍以外之林地；後續應加強追蹤不擴大影響工區外範圍。</p>

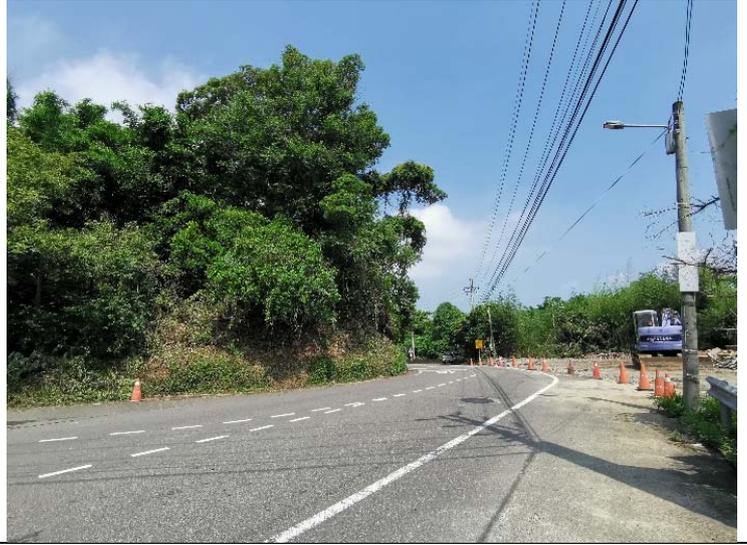
6

擋土牆工程避免過度開挖後方次生林地。

目前拆除既有擋土牆，尚未進行拓寬路段空間之開挖。此棲地為白鼻心、山羌等小型哺乳類利用資源，後續應加強追蹤管控，避免劇烈人為擾動。

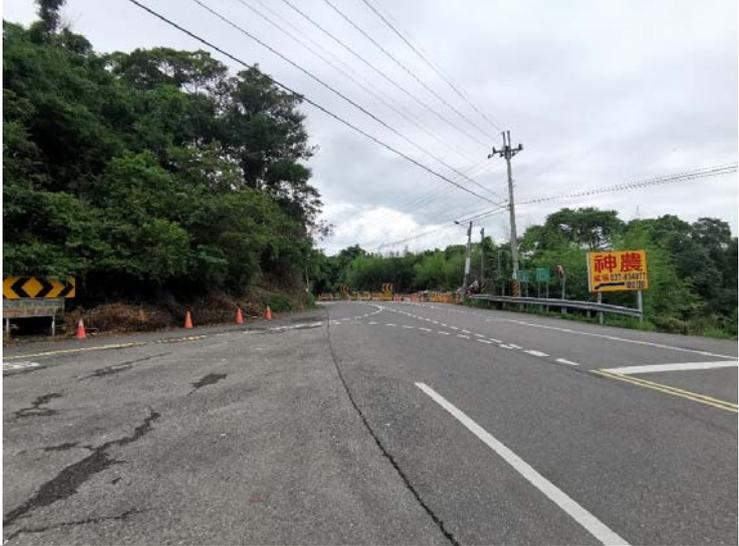
編號	檢查項目	執行狀況陳述
1	設置 1K+065 處動物通道箱涵 (L=20 m、H=0.5 m、W=0.5 m)；動物通道箱涵與擋土牆之間應施作固定式木製連結通道引導動物利用，連結水域棲地，改善棲地橫向連結性。	尚未施工，僅拆除原有擋土牆。

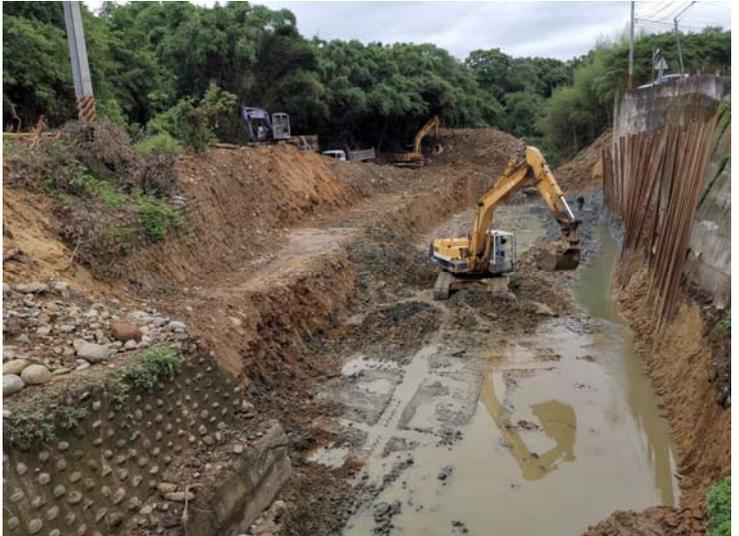
2	於動物通道箱涵(陸域)入口處旁兩側設置防護網或阻隔結構，避免動物闖入路面。	尚未施工，僅擋土牆已拆除(如前項照片所示)。
3	過路排水箱涵下方設置生物緩坡廊道(W=0.6 m、H=0.55 m)，提供小型動物利用或逃生；河床基質現地取材回填拋卵礫石層。	進行橋梁箱涵段空間開挖，施工範圍內水域生態已受破壞，為箱涵基礎施作空間，惟施工必要措施，僅能待此工項結束後恢復水流。

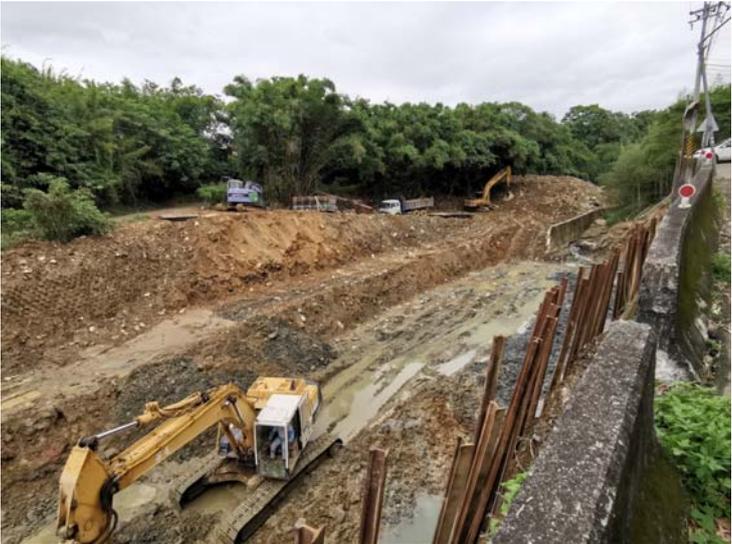
4	<p>過路排水箱涵施工過程應預留孔徑 20 至 30 cm 之引水管，將小型魚類等生物導引至下游可利用棲地。</p>	<p>箱涵施工前間已將棲地原有水域清除，局部水域生態受到劇烈影響。</p>

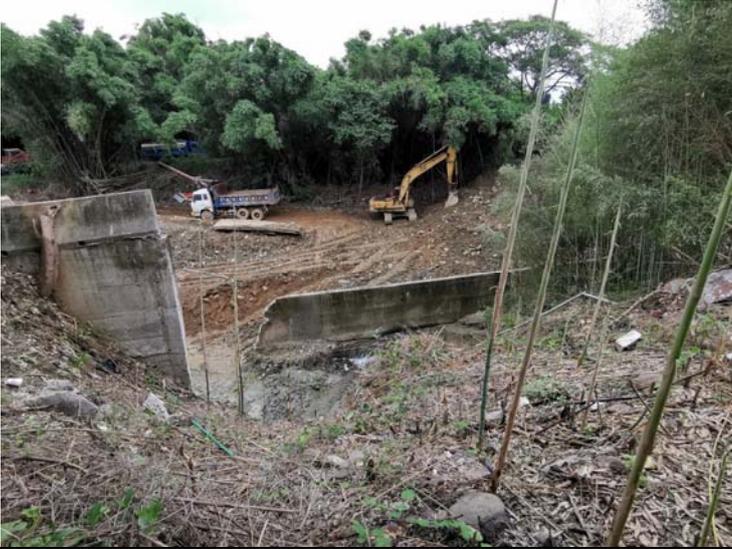
5	<p>施工便道應避免大範圍開挖整地，破壞原有自然林木棲地空間；規劃於既有路段設置施工便道。</p>	<p>施工便道以線既有道路為原則，目前挖除施工範圍內水域濱溪植群集草生地，未破壞施工範圍以外之林地，目前土方堆置於較上游之右岸；後續應加強追蹤不擴大開挖及土方堆置範圍。</p>

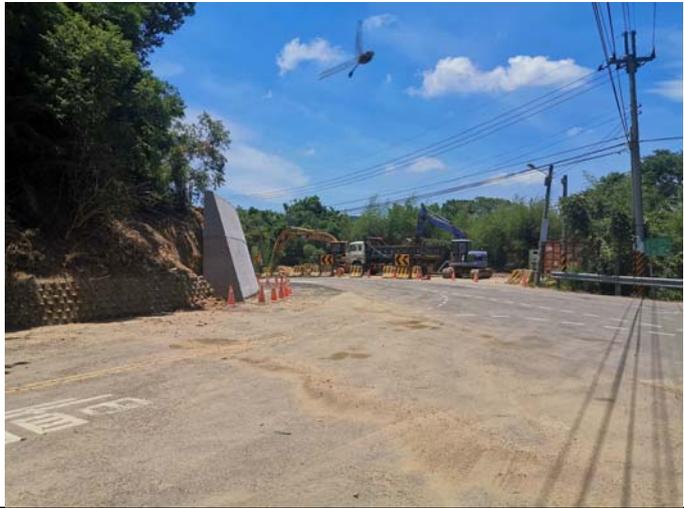
編號	檢查項目	執行狀況陳述
1	設置 1K+065 處動物通道箱涵(L=20 m、H=0.5 m、W=0.5 m)；動物通道箱涵與擋土牆之間應施作固定式木製連結通道引導動物利用，連結水域棲地，改善棲地橫向連結性。	已完成高 3 公尺之擋土牆，尚未施作木製動物引導通道。

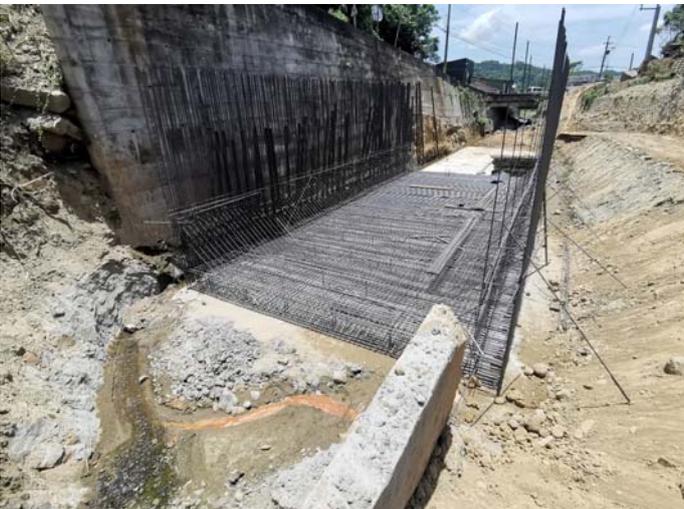
2	於動物通道箱涵(陸域)入口處旁兩側設置防護網或阻隔結構，避免動物闖入路面。	尚未施作，擋土牆已完工。
3	過路排水箱涵下方設置生物緩坡廊道(W=0.6 m、H=0.55 m)，提供小型動物利用或逃生；河床基質現地取材回填拋卵礫石層。	橋梁箱涵基礎施作空間現況，剩餘 20 cm 寬之水域流動，尚未施作至回填層。

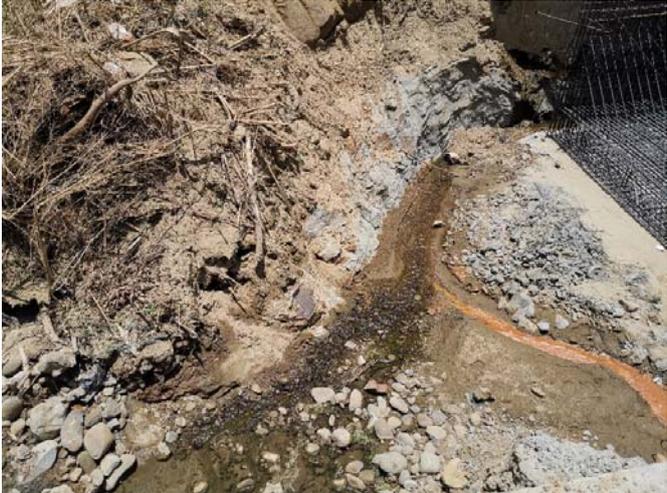
4	<p>過路排水箱涵施工過程應預留孔徑 20 至 30 cm 之引水管，將小型魚類等生物導引至下游可利用棲地。</p>	<p>保留約 30 公分之水路，導引該棲地原有魚類等生物至其他水域，現況可見小型魚類活動。</p>

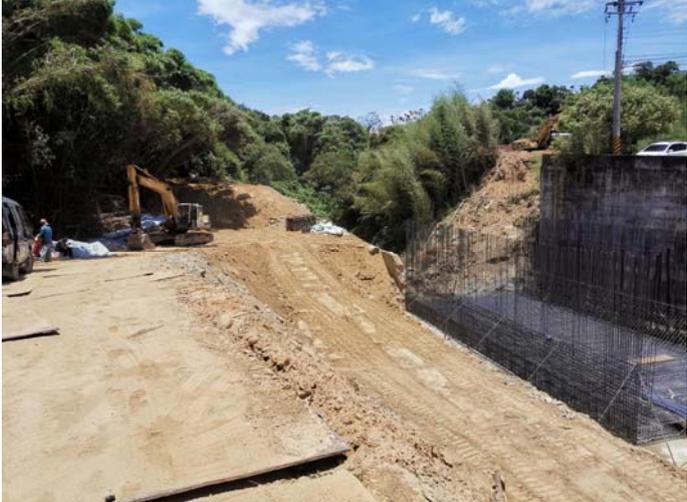
5	<p>施工便道應避免大範圍開挖整地，破壞原有自然林木棲地空間；規劃於既有路段設置施工便道。</p>	<p>施工便道依苗 17 線既有道路為原則，已挖除施工範圍內水域濱溪植群集草生地，並設置土方堆置區域，後續應管控避免其它施工範圍外開挖。</p>

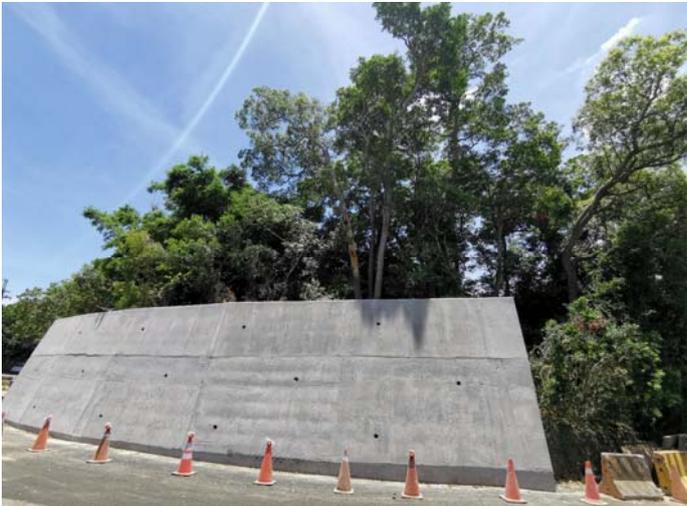
6	<p>擋土牆工程避免過度開挖後方次生林地。</p>	<p>擋土牆已施作完成，後方林地為白鼻心、山羌等小型哺乳類利用棲地，後續應加強追蹤管控，避免人為擾動。</p>

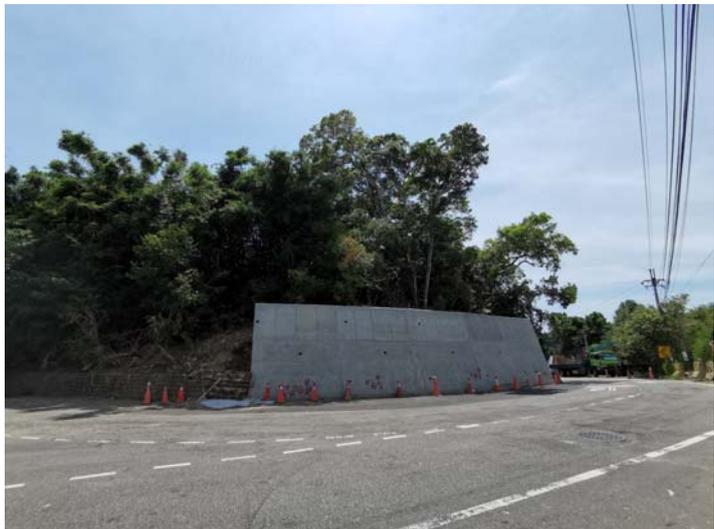
編號	檢查項目	執行狀況陳述
1	設置 1K+065 處動物通道箱涵(L=20 m、H=0.5 m、W=0.5 m)；動物通道箱涵與擋土牆之間應施作固定式木製連結通道引導動物利用，連結水域棲地，改善棲地橫向連結性。	已完成擋土牆施作，尚未施作動物通道箱涵。

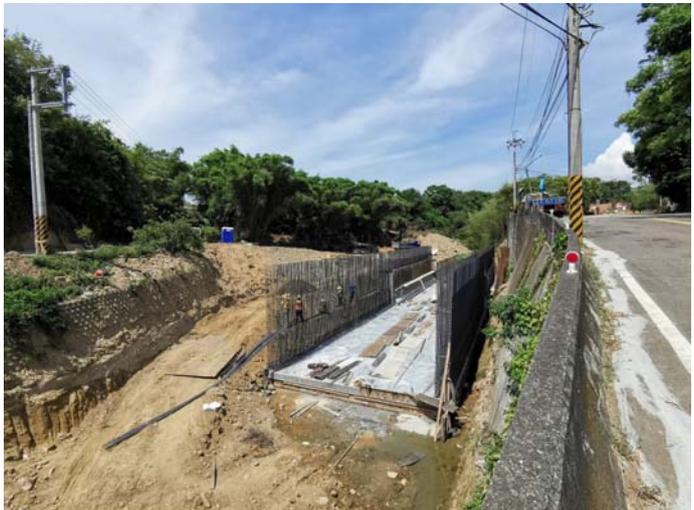
2	於動物通道箱涵(陸域)入口處旁兩側設置防護網或阻隔結構，避免動物闖入路面。	僅擋土牆完成 (如前項照片所示)。
3	過路排水箱涵下方設置生物緩坡廊道(W=0.6 m、H=0.55 m)，提供小型動物利用或逃生；河床基質現地取材回填拋卵礫石層。	目前進行橋梁箱涵段工程，尚未進行回填拋卵礫石層，水域棲地生態待此工項結束後恢復水流後追蹤。

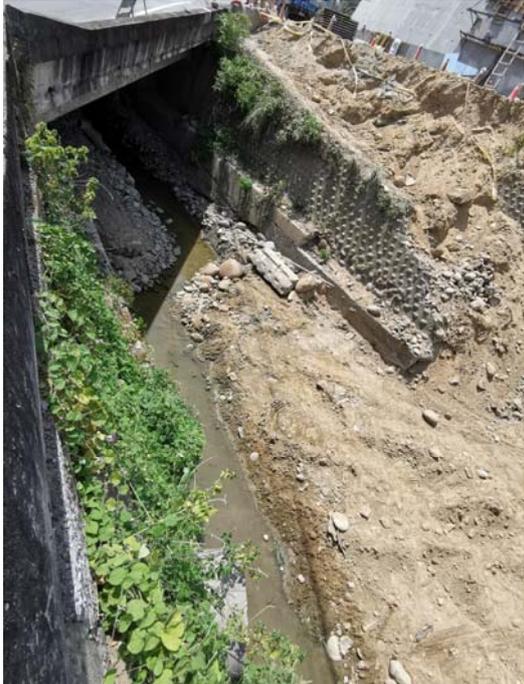
4	<p>過路排水箱涵施工過程應預留孔徑 20 至 30 cm 之引水管，將小型魚類等生物導引至下游可利用棲地。</p>	<p>現況保有約 30 cm 寬之水路，目視可見小型魚類活動，水質經沉澱後已較先前清澈。</p>

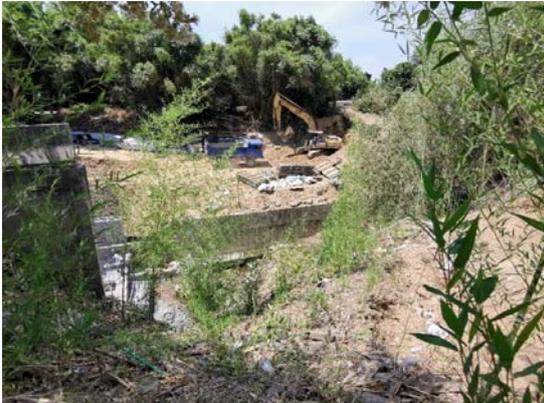
5	<p>施工便道應避免大範圍開挖整地，破壞原有自然林木棲地空間；規劃於既有路段設置施工便道。</p>	<p>目前挖除施工範圍內水域濱溪植群集草生地，未破壞施工範圍以外之林地，土方堆置區清除後為工程施車輛停置空間，未再增加開挖範圍。</p>

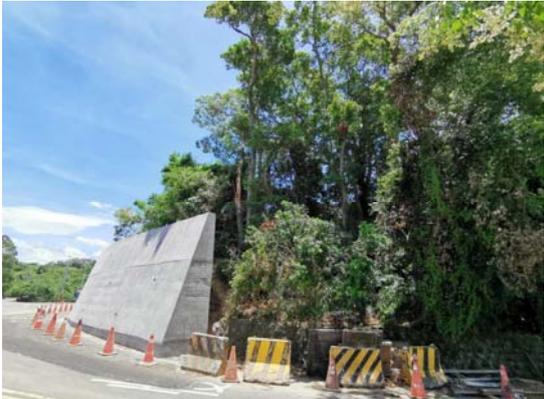
6	<p>擋土牆工程避免過度開挖後方次生林地。</p>	<p>此棲地為白鼻心、山羌等小型哺乳類利用資源，目前已完成擋土牆，後續將進行回填作業，現況可見大部分原有林木棲地可保留。</p>

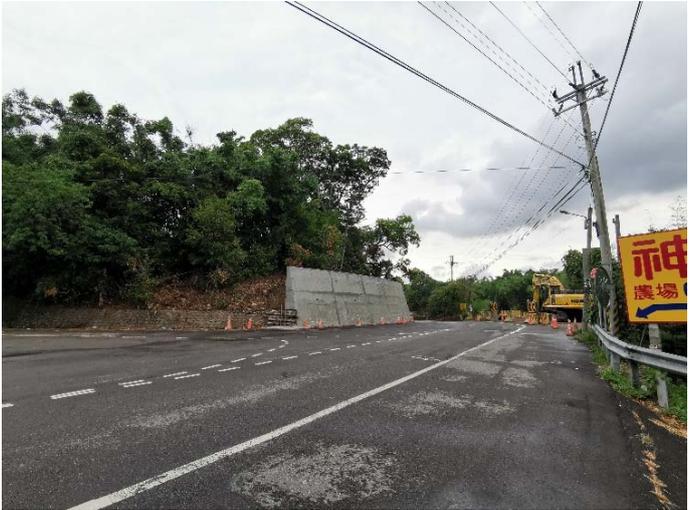
編號	檢查項目	執行狀況陳述
1	設置 1K+065 處動物通道箱涵(L=20 m、H=0.5 m、W=0.5 m)；動物通道箱涵與擋土牆之間應施作固定式木製連結通道引導動物利用，連結水域棲地，改善棲地橫向連結性。	尚未施作動物通道箱涵。

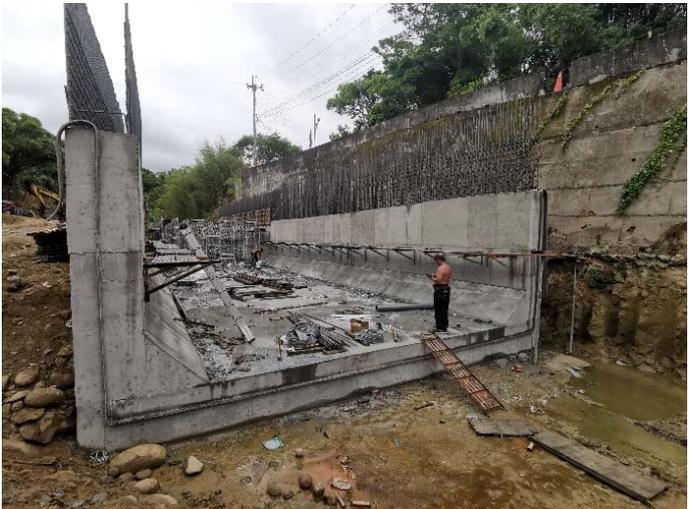
2	於動物通道箱涵(陸域)入口處旁兩側設置防護網或阻隔結構，避免動物闖入路面。	僅擋土牆完成 (如前項照片所示)。
3	過路排水箱涵下方設置生物緩坡廊道(W=0.6 m、H=0.55 m)，提供小型動物利用或逃生；河床基質現地取材回填拋卵礫石層。	目前進行橋梁箱涵段工程，尚未完成緩坡單側動物廊道及尚未進行回填拋卵礫石層，水域棲地生態待此工項結束後恢復水流後追蹤。

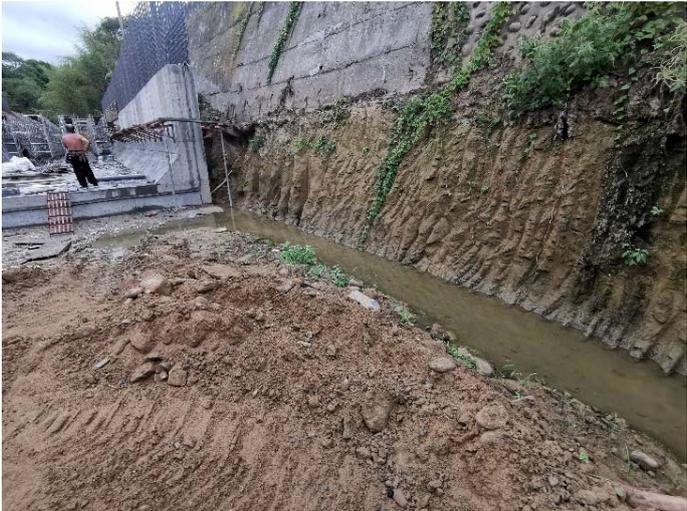
4	<p>過路排水箱涵施工過程應預留孔徑 20 至 30 cm 之引水管，將小型魚類等生物導引至下游可利用棲地。</p>	<p>現況保有約 30 cm 寬之水路，目視可見小型魚類活動，水質濁度受到施工時泥沙影響，。</p>

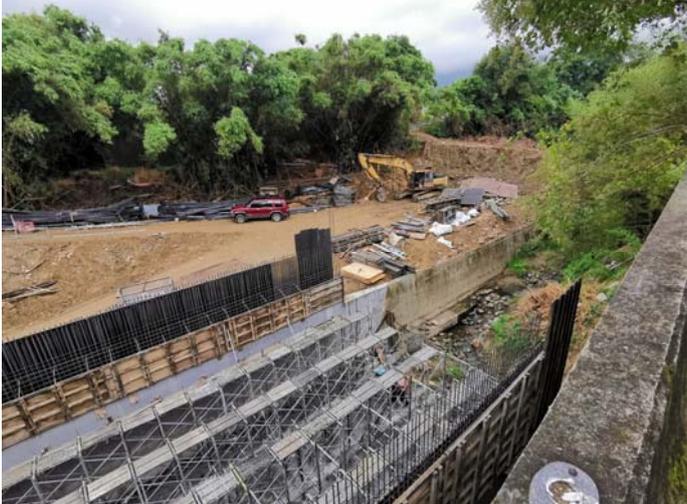
5	<p>施工便道應避免大範圍開挖整地，破壞原有自然林木棲地空間；規劃於既有路段設置施工便道。</p>	<p>未破壞施工範圍以外之林地，土方堆置區清除後為工程施車輛停置空間，未再增加開挖範圍。</p>

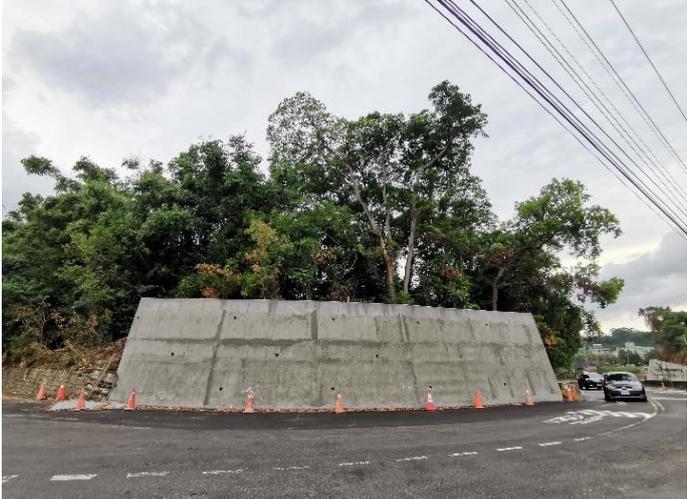
6	<p>擋土牆工程避免過度開挖後方次生林地。</p>	<p>擋土牆後方棲地為白鼻心、山羌等小型哺乳類所利用，目前已完成擋土牆，後續將進行回填作業；施工時部份喬木分支受損傷，但原有大片林木棲地可保留。</p>

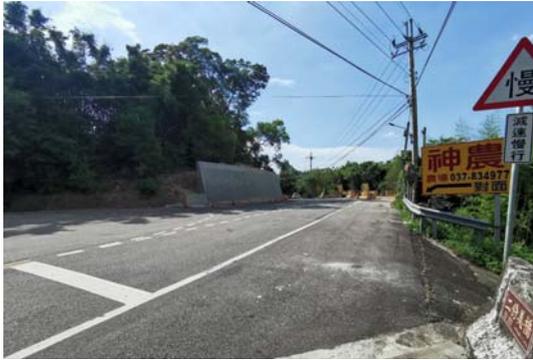
編號	檢查項目	執行狀況陳述
1	<p>設置 1K+065 處動物通道箱涵 (L=20 m、H=0.5 m、W=0.5 m)；動物通道箱涵與擋土牆之間應施作固定式木製連結通道引導動物利用，連結水域棲地，改善棲地橫向連結性。</p>	<p>尚未施作動物通道箱涵。</p>

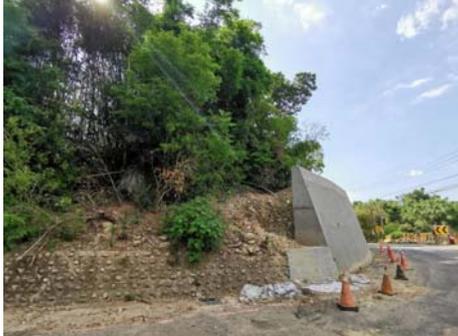
2	<p>於動物通道箱涵(陸域)入口處旁兩側設置防護網或阻隔結構，避免動物闖入路面。</p>	<p>重力式擋土牆完成，並回填牆後之土石。後續應於此處設置防護網引導至動物通到箱涵，避免小型哺乳類誤闖至道路面。</p>

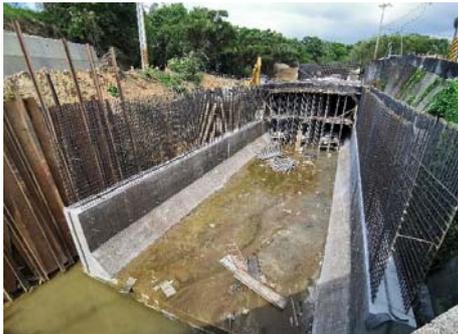
3	<p>過路排水箱涵下方設置生物緩坡廊道(W=0.6 m、H=0.55 m)，提供小型動物利用或逃生；河床基質現地取材回填拋卵礫石層。</p>	<p>目前進行橋梁箱涵段工程，兩側緩坡動物廊道向下游延伸設置，尚未進行回填拋卵礫石層，水域棲地生態須待此工項結束後恢復水流後追蹤。後續另請施工廠商利用現地土石堆砌於箱涵入口及出口處，減緩斷面高低落差，改善縱向阻隔性。</p>

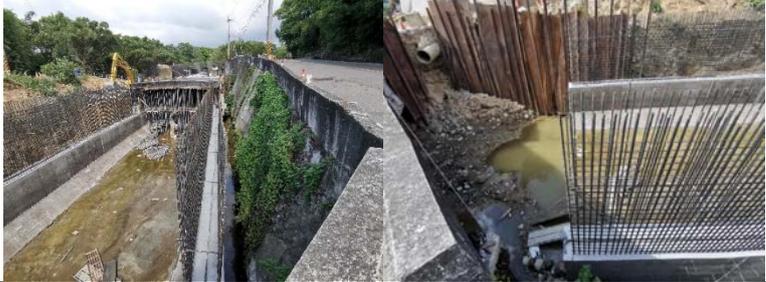
4	<p>過路排水箱涵施工過程應預留孔徑 20 至 30 cm 之引水管，將小型魚類等生物導引至下游可利用棲地。</p>	<p>橋梁箱涵旁流有約 30 cm 寬之水流空間，若內灣圳流量增大時，尚可供小型魚暫時停棲躲避，但目前水質濁度受到施工時泥沙影響較大，且水量不足產生阻斷。</p>

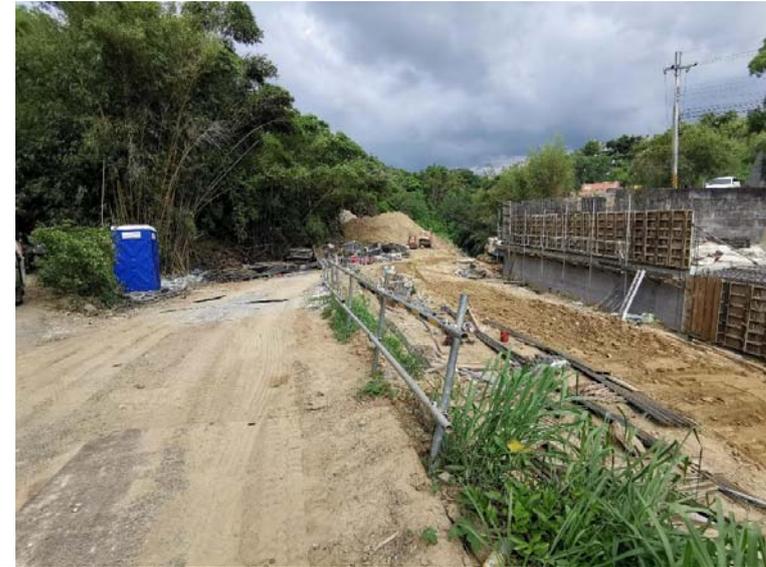
5	<p>施工便道應避免大範圍開挖整地，破壞原有自然林木棲地空間；規劃於既有路段設置施工便道。</p>	<p>未破壞施工範圍以外之林地，土方堆置區清除後為工程施車輛停置空間，未再增加開挖範圍。</p>

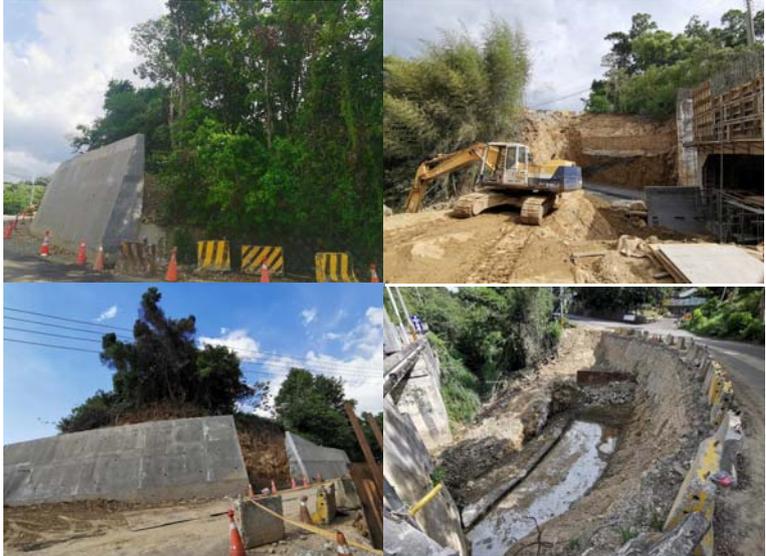
6	<p>擋土牆工程避免過度開挖後方次生林地。</p>	<p>本工程設置多處擋土牆，並於道路拓寬之施工範圍內進行開挖作業，擋土牆後方鄰近之喬木如構樹、刺竹等常見植生已被移除，施工範圍外次生林區域未受影響。</p>

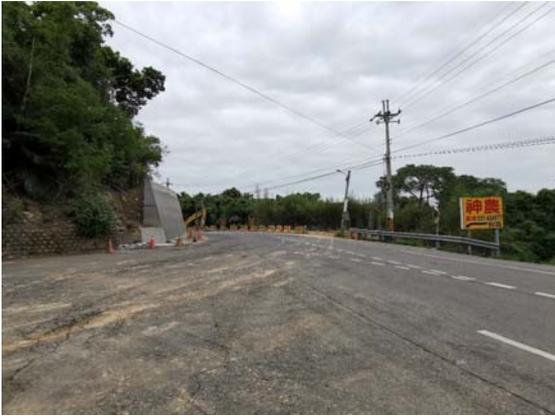
編號	檢查項目	執行狀況陳述
1	<p>設置 1K+065 處動物通道箱涵(L=20 m、H=0.5 m、W=0.5 m)；動物通道箱涵與擋土牆之間應施作固定式木製連結通道引導動物利用，連結水域棲地，改善棲地橫向連結性。</p>	<p>尚未施作動物通道箱涵。</p>

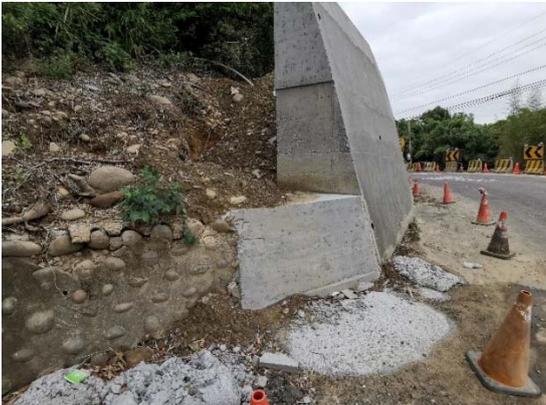
2	<p>於動物通道箱涵(陸域)入口處旁兩側設置防護網或阻隔結構，避免動物闖入路面。</p>	<p>尚未設置防護網引導至動物通至箱涵。</p>

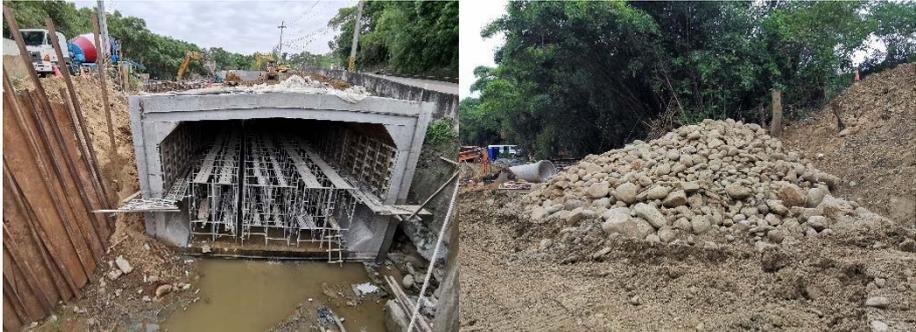
3	<p>過路排水箱涵下方設置生物緩坡廊道(W=0.6 m、H=0.55 m)，提供小型動物利用或逃生；河床基質現地取材回填拋卵礫石層。</p>	<p>目前進行橋梁箱涵段工程，尚未進行回填拋卵礫石層；因水流受到箱涵結構阻斷，完工前將請營造廠商以卵礫石基質改善縱向水流之斷面高差，減輕因工程阻斷溪流棲地連結性的影響。</p>

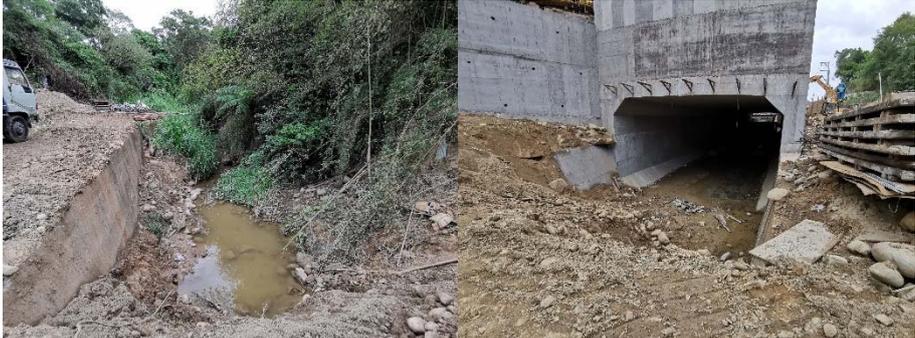
4	<p>過路排水箱涵施工過程應預留孔徑 20 至 30 cm 之引水管，將小型魚類等生物導引至下游可利用棲地。</p>	<p>箱涵結構將佔用原有水域棲地資源，施工前期已設置預留水域空間；目前即將完成路面下過路排水箱涵。</p>

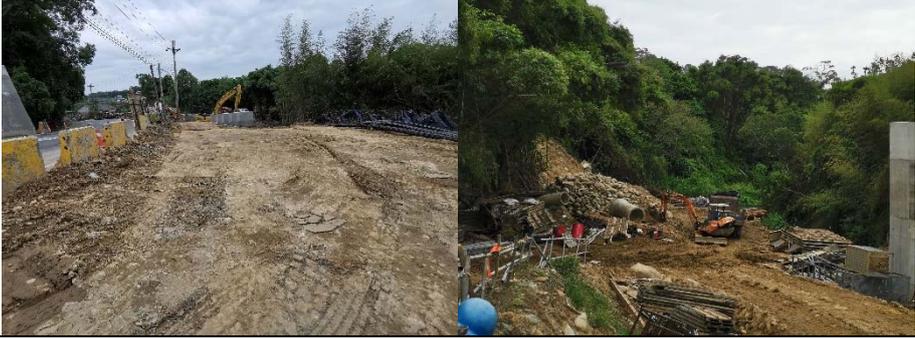
5	<p>施工便道應避免大範圍開挖整地，破壞原有自然林木棲地空間；規劃於既有路段設置施工便道。</p>	<p>未破壞施工範圍以外之林地，土方堆置區清除後為工程施車輛停置空間，未增加開挖範圍；目前拓寬路面已開挖成裸土地表。</p>

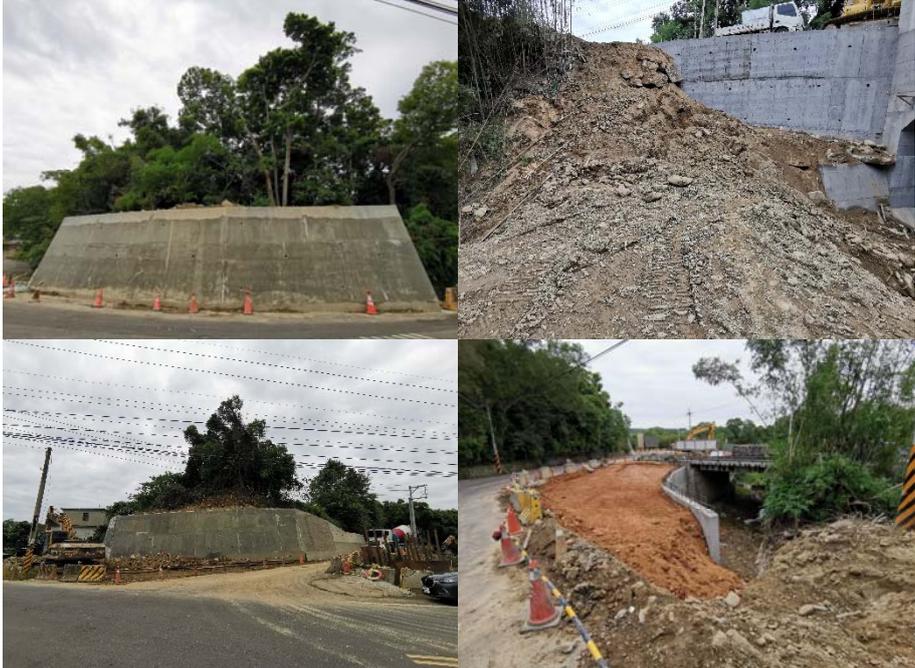
6	<p>擋土牆工程避免過度開挖後方次生林地。</p>	<p>本工程擋土牆後方之次生林未再進行開挖掘除。</p>

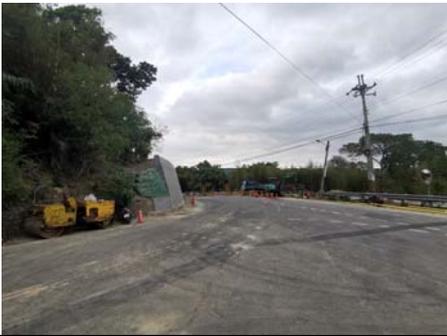
編號	檢查項目	執行狀況陳述
1	<p>設置 1K+065 處動物通道箱涵(L=20 m、H=0.5 m、W=0.5 m)；動物通道箱涵與擋土牆之間應施作固定式木製連結通道引導動物利用，連結水域棲地，改善棲地橫向連結性。</p>	<p>預計 109 年 11 月施作路面下方動物通道箱涵，重力式擋土牆後方棲地未再受干擾影響；回填土石裸露面另以沙包堆置避免土石沖刷；下個月將檢視動物通道施作情形，並請營造廠商施作固定式木製結構，改善陸域棲地連結性。</p>

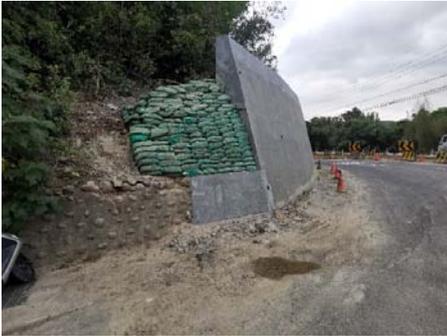
2	<p>於動物通道箱涵(陸域)入口處旁兩側設置防護網或阻隔結構，避免動物闖入路面。</p>	<p>尚未設置防護網引導至動物通至箱涵。</p>

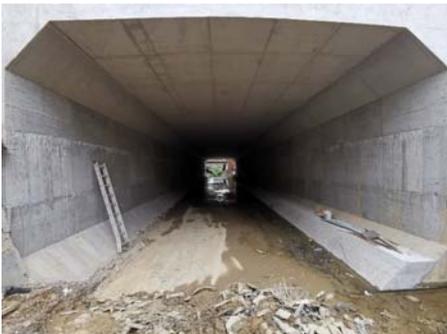
3	<p>過路排水箱涵下方設置生物緩坡廊道(W=0.6 m、H=0.55 m)，提供小型動物利用或逃生；河床基質現地取材回填拋卵礫石層。</p>	<p>目前進行橋梁箱涵段工程，尚未進行回填拋卵礫石層；完工前將請營造廠商以卵礫石基質改善縱像水流之斷面高差，減輕因工程阻斷溪流棲地連結性的影響；右岸單側動物緩坡廊道已完成。</p>

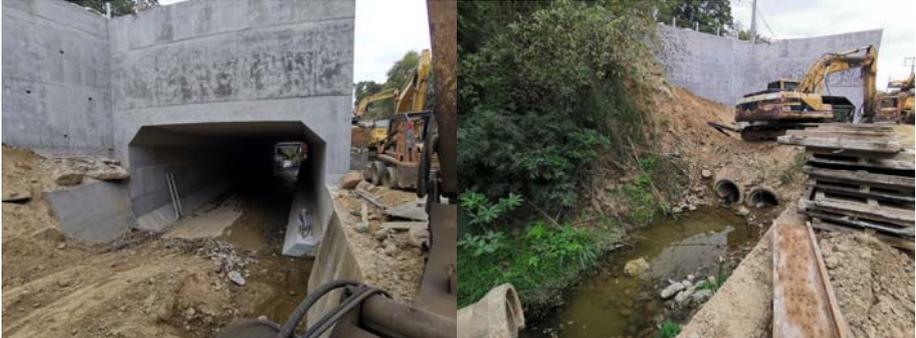
4	<p>過路排水箱涵施工過程應預留孔徑 20 至 30 cm 之引水管，將小型魚類等生物導引至下游可利用棲地。</p>	<p>過路排水箱涵結構取代原水域棲地，近期之施工期間設置水域流通空間(引水管)；即將完成路面下過路排水箱涵。</p>

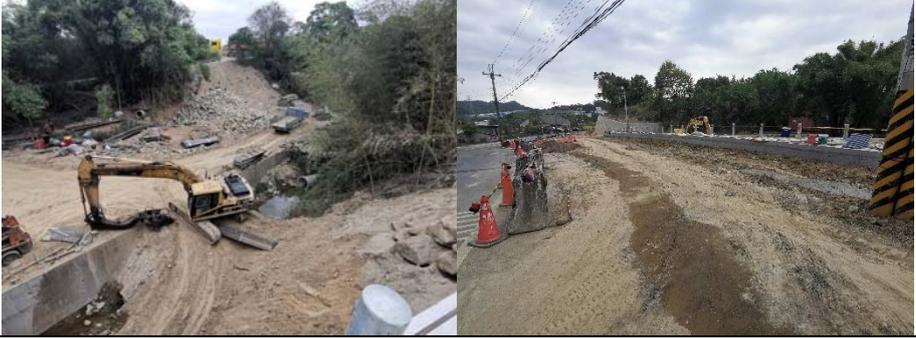
5	<p>施工便道應避免大範圍開挖整地，破壞原有自然林木棲地空間；規劃於既有路段設置施工便道。</p>	<p>未破壞施工範圍以外之林地，土方堆置區清除後為工程施車輛停置空間，未增加開挖範圍；目前拓寬路面已成形。</p>

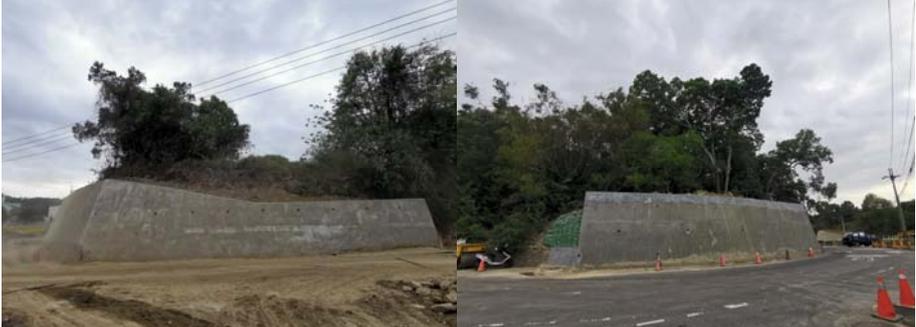
6	<p>擋土牆工程避免過度開挖後方次生林地。</p>	<p>本工程擋土牆後方之次生林未再進行開挖掘除。</p>

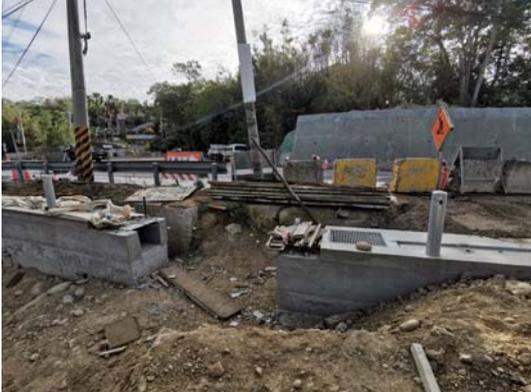
編號	檢查項目	執行狀況陳述
1	設置 1K+065 處動物通道箱涵(L=20 m、H=0.5 m、W=0.5 m)；動物通道箱涵與擋土牆之間應施作固定式木製連結通道引導動物利用，連結水域棲地，改善棲地橫向連結性。	<p>預計 109 年 12 月底施作路面下動物通道；目前施作進度至道路側溝，後續將請施工廠商針對動物通道出入口處設置合適的緩坡結構，改善棲地之連結性。</p>

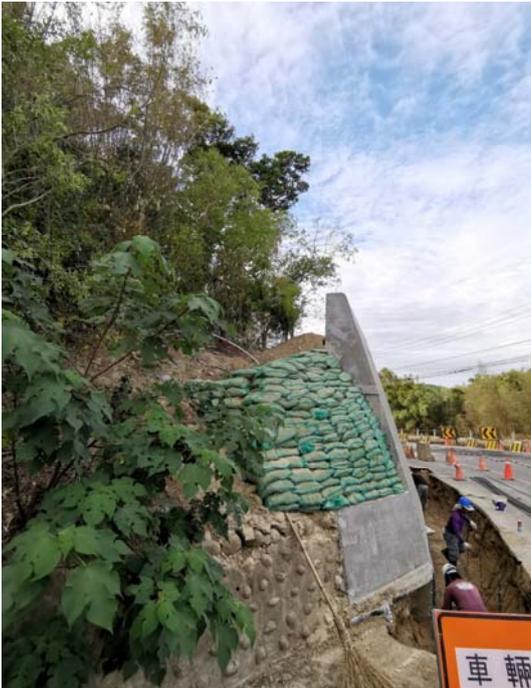
2	於動物通道箱涵(陸域)入口處旁兩側設置防護網或阻隔結構，避免動物闖入路面。	<p>尚未設置防護網引導至動物通至箱涵。後續將請施工廠商於箱涵出口外設置動物防護網，避免小型哺乳類動物誤闖苗 17 線路面。</p>

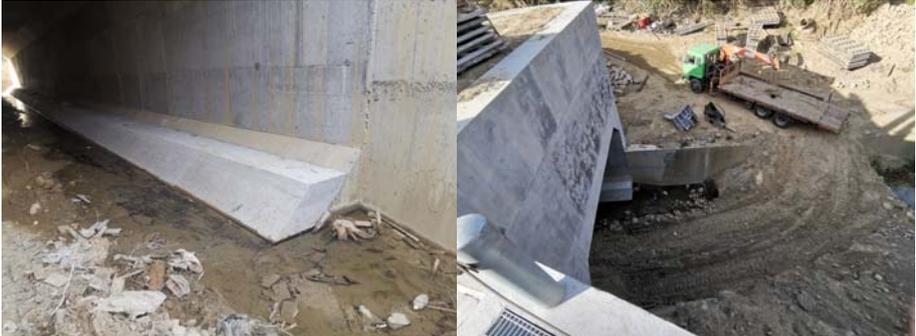
3	<p>過路排水箱涵下方設置生物緩坡廊道 (W=0.6 m、H=0.55 m)，提供小型動物利用或逃生；河床基質現地取材回填拋卵礫石層。</p>	<p>橋梁箱涵段工程大致完成，尚未進行回填拋卵礫石層；目前箱涵底部結構之斷面高差已回填平整，後續將查核回填卵礫石層情形，並維持棲地溪流縱向連結性；右岸單側動物緩坡廊道已完成。</p>

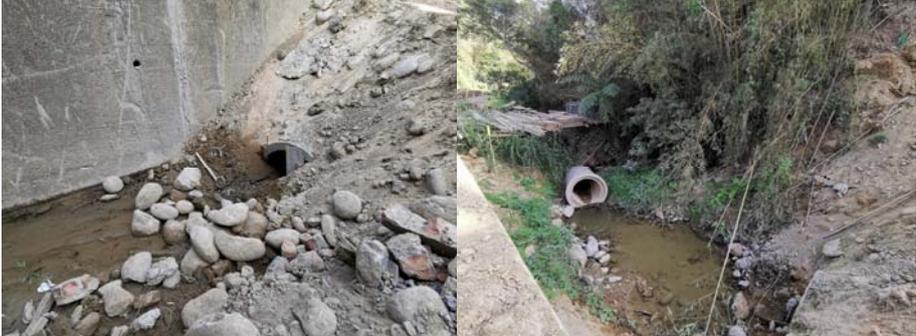
4	<p>過路排水箱涵施工過程應預留孔徑 20 至 30 cm 之引水管，將小型魚類等生物導引至下游可利用棲地。</p>	<p>現況過路排水箱涵結構取代原水域棲地，施工期間已設置水域流通空間(引水管)。</p>

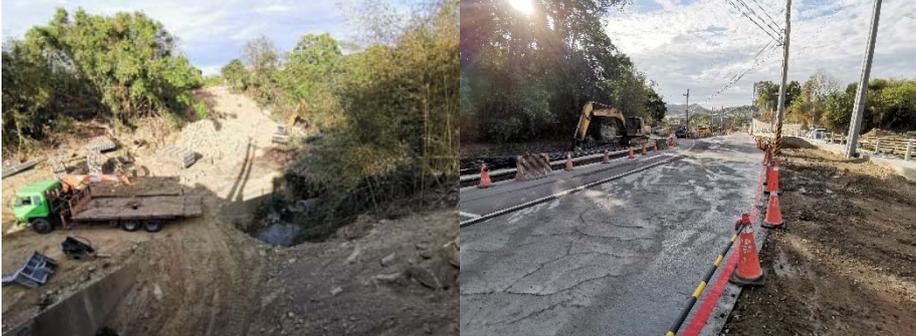
5	<p>施工便道應避免大範圍開挖整地，破壞原有自然林木棲地空間；規劃於既有路段設置施工便道。</p>	<p>未破壞施工範圍以外之林地，土方堆置區清除後為工程施車輛停置空間，未增加開挖範圍；目前拓寬路面已成形。</p>

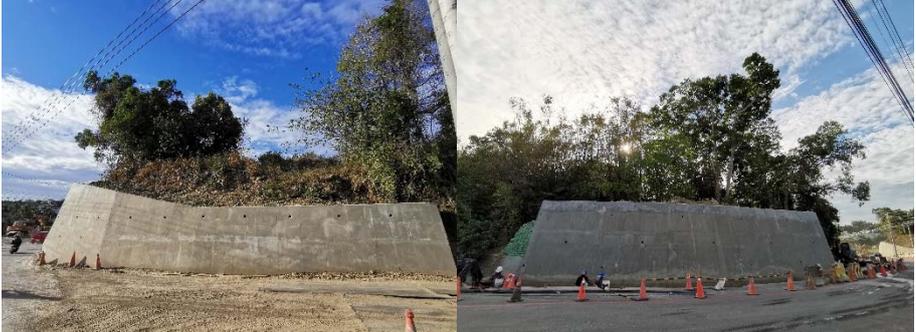
6	<p>擋土牆工程避免過度開挖後方次生林地。</p>	<p>本工程擋土牆後方之次生林未再進行開挖掘除。</p>

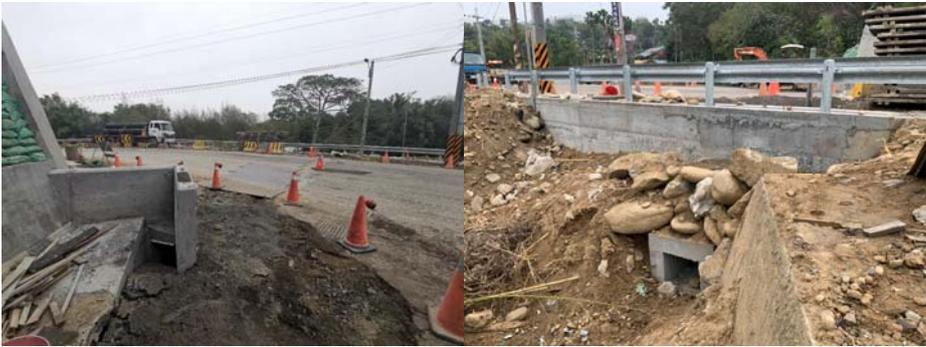
編號	檢查項目	執行狀況陳述
1	<p>設置 1K+065 處動物通道箱涵(L=20 m、H=0.5 m、W=0.5 m)；動物通道箱涵與擋土牆之間應施作固定式木製連結通道引導動物利用，連結水域棲地，改善棲地橫向連結性。</p>	<p>路面下動物通道箱涵已完成；動物通道出入口處尚需設置合適的緩坡結構物，以有效改善棲地在道路切割後之橫向連結功能。</p>

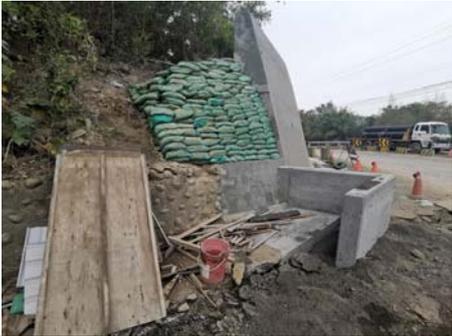
2	<p>於動物通道箱涵(陸域)入口處旁兩側設置防護網或阻隔結構，避免動物闖入路面。</p>	<p>尚未設置防護網引導動物使用動物通道。將請施工廠商於箱涵出口外設置動物防護網，避免小型哺乳類動誤闖苗 17 線路面。</p>

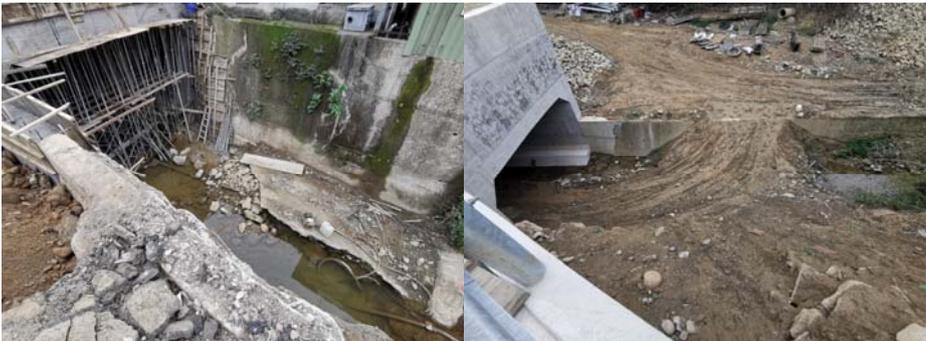
3	<p>過路排水箱涵下方設置生物緩坡廊道(W=0.6 m、H=0.55 m)，提供小型動物利用或逃生；河床基質現地取材回填拋卵礫石層。</p>	<p>橋梁箱涵段工程即將完成，右岸單側動物緩坡廊道已完成；箱涵底部基質尚待回填卵礫石層</p>

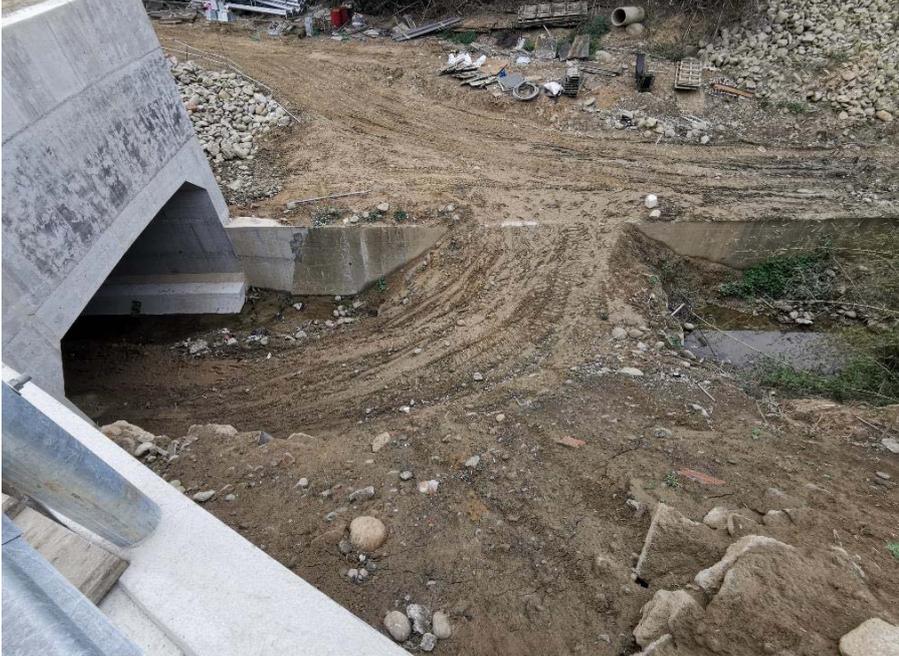
4	<p>過路排水箱涵施工過程應預留孔徑 20 至 30 cm 之引水管，將小型魚類等生物導引至下游可利用棲地。</p>	<p>過路排水箱涵結構取代原水域棲地，施工期間已設置水域流通空間。</p>

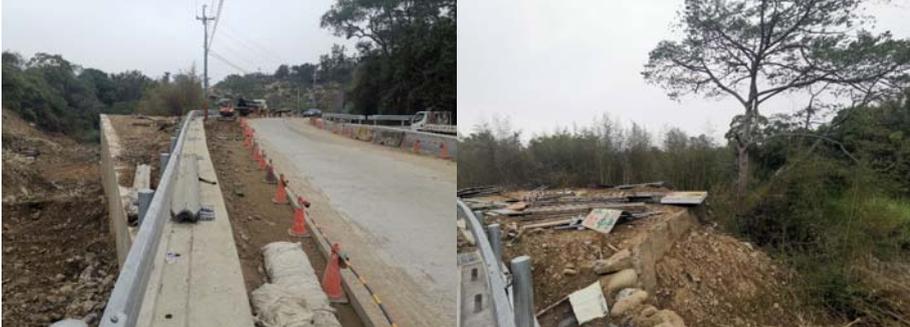
5	<p>施工便道應避免大範圍開挖整地，破壞原有自然林木棲地空間；規劃於既有路段設置施工便道。</p>	<p>未破壞施工範圍以外之林地，拓寬路面已成形。</p>

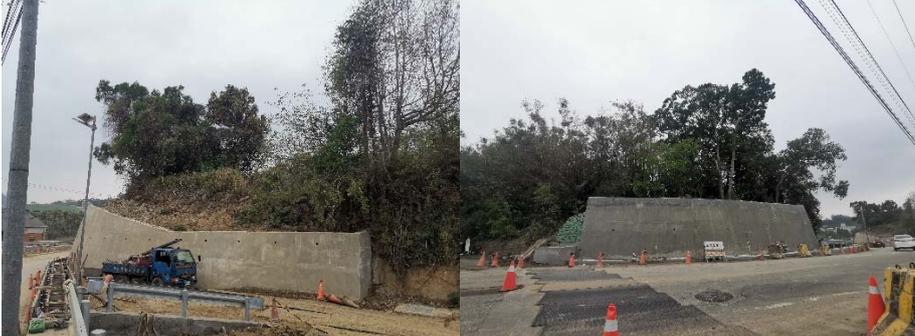
6	<p>擋土牆工程避免過度開挖後方次生林地。</p>	<p>本工程擋土牆後方之次生林未再進行開挖掘除。</p>

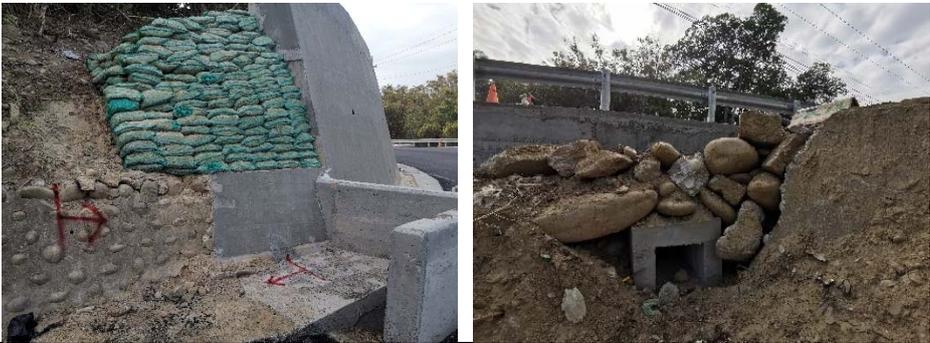
編號	檢查項目	執行狀況陳述
1	<p>設置 1K+065 處動物通道箱涵(L=20 m、H=0.5 m、W=0.5 m)；動物通道箱涵與擋土牆之間應施作固定式木製連結通道引導動物利用，連結水域棲地，改善棲地橫向連結性。</p>	<p>路面下動物通道箱涵完成，竣工後生態恢復期間可連結上下邊坡棲地；後續於道路上邊坡之檔土牆面旁動物通道出入口處尚待設置合適緩坡木製結構，減輕道路阻隔效應，提供小型哺乳類動物通行路徑，有效改善棲地在道路切割後之橫向連結功能。</p>

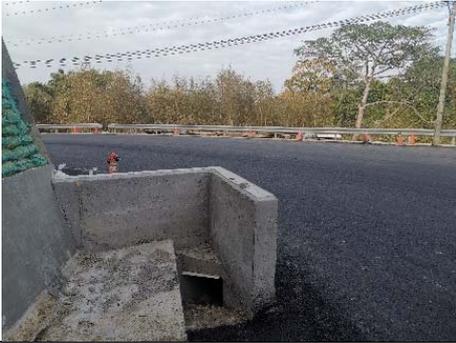
2	<p>於動物通道箱涵(陸域)入口處旁兩側設置防護網或阻隔結構，避免動物闖入路面。</p>	<p>道路上邊坡動物通道口旁已設置阻隔牆面，避免小型哺乳類動物直接闖入苗 17 線道路。</p>

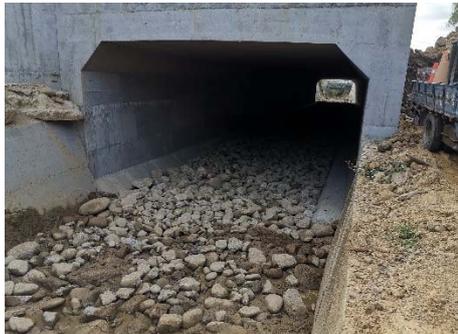
3	<p>過路排水箱涵下方設置生物緩坡廊道(W=0.6 m、H=0.55 m)，提供小型動物利用或逃生；河床基質現地取材回填拋卵礫石層。</p>	<p>右岸單側動物緩坡廊道已完成；溪床基質底部回填卵礫石層。</p>

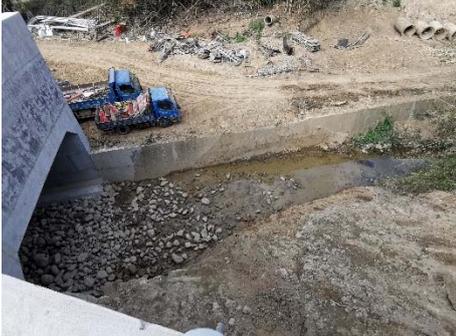
4	<p>過路排水箱涵施工過程應預留孔徑 20 至 30 cm 之引水管，將小型魚類等生物導引至下游可利用棲地。</p>	<p>過路排水箱涵雖結構取代原有水域棲地，施工期間已設置水域流通空間，減輕施工期之生態影響。竣工前請施工廠商將箱涵底部及自然溪流銜接之高差利用土石回填順平處理，以減輕因施工造成之斷面高差，降低縱向棲地阻隔性。</p>

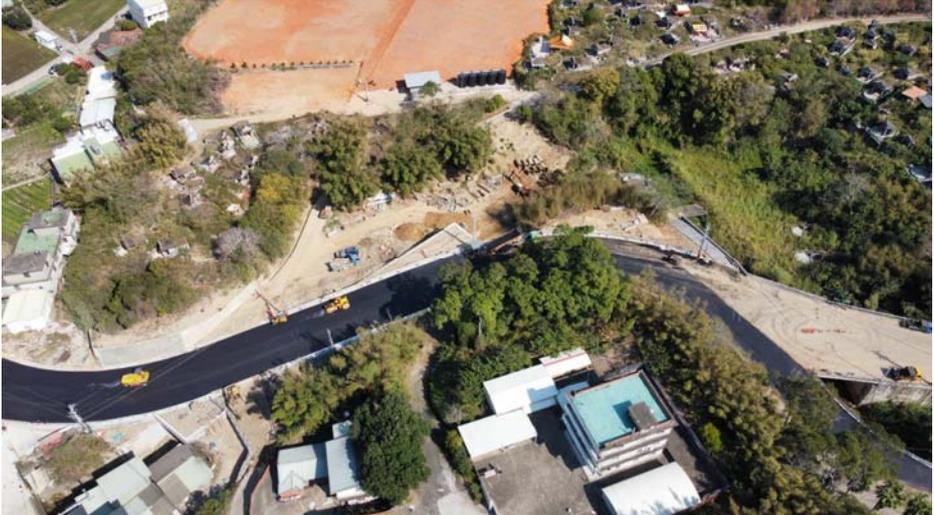
5	<p>施工便道應避免大範圍開挖整地，破壞原有自然林木棲地空間；規劃於既有路段設置施工便道。</p>	<p>未再破壞施工範圍以外次生林，拓寬路面已完成。</p>

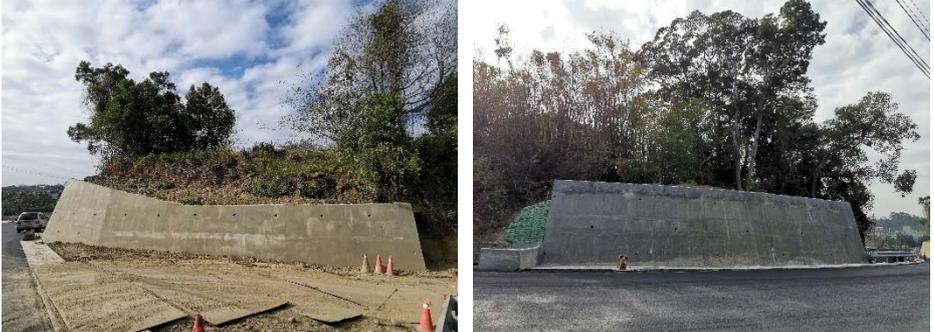
6	<p>擋土牆工程避免過度開挖後方次生林地。</p>	<p>本工程擋土牆後方之次生林未再進行開挖掘除，擋土牆後方回填土石方，預估半年後可再重新演替成次生林棲地。</p>
