大社區嘉誠段 13 地號旁典寶溪支流護岸應急工程  
水利工程生態檢核表 施工階段附表

C02 生態專業人員現場勘查紀錄表

**C03 生態監測紀錄表**

**C06 生態保育措施與執行狀況**

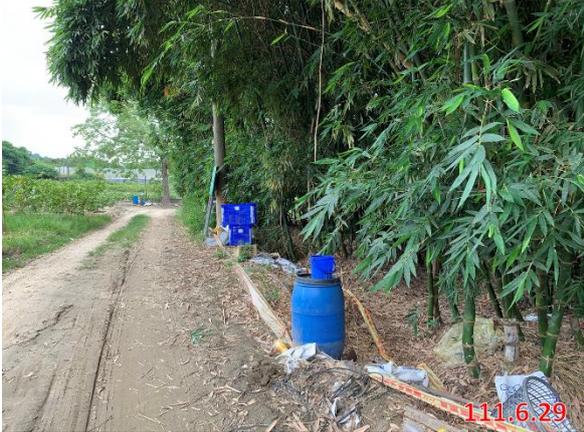
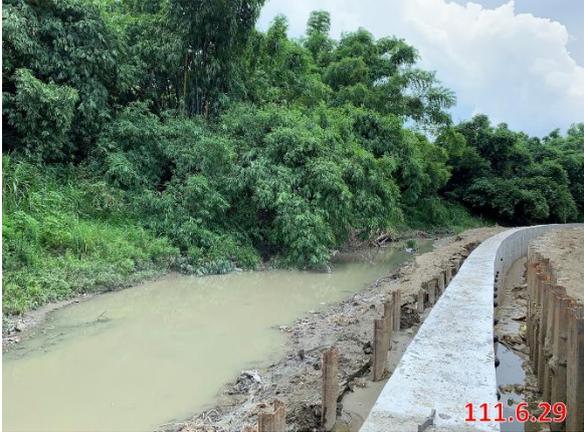
勘查日期	民國 111 年 6 月 29 日	填表日期	民國 111 年 7 月 7 日
紀錄人員	江銘祥、高逸安、楊鎮源	勘查地點	大社區典寶溪支流
人員	單位/職稱	參與勘查事項	
江銘祥	科進栢誠工程顧問公司 副理	生態保育措施執行監測查核	
高逸安	科進栢誠工程顧問公司 工程師	現勘及棲地環境變化紀錄	
楊鎮源	科進栢誠工程顧問公司 工程師	現勘及棲地環境變化紀錄	
現場勘查意見		處理情形回覆	
提出人員(單位/職稱) <u>江銘祥</u>		回覆人員(單位/職稱) <u>張展芳</u>	
科進栢誠工程顧問公司 副理		創聚環境管理顧問股份有限公司/監造主任	
1. 施工團隊業依 111 年 4 月 28 日施工前現勘本團隊所提意見，圈圍應保護植生範圍。		1. 本團隊於動工前即完成圈圍。	
2. 典寶溪支流水體濁度較高，請施工團隊留意施工過程避免讓土砂大量掉入水體，影響水質。		2. 施工過程皆有避免讓土砂滑落水體，並設置鋼板樁進行擋水，避免水質變差。

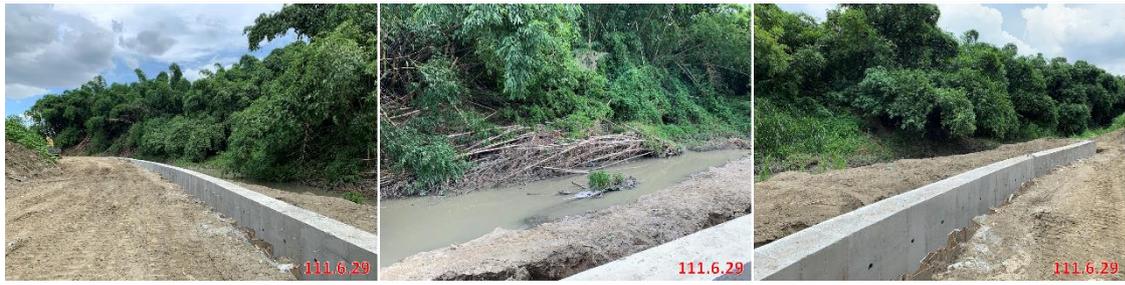
評分項目	分數	狀況說明																																
水域多樣性	6	水域型態出現 3 種(淺流、深流、岸邊緩流)																																
水域廊道連續性	3	廊道受工程影響廊道連續性未遭受阻斷，主流河道型態未達穩定狀態																																
水質	3	水質濁度過高																																
水陸域過渡帶	5	在目標河段內，灘地裸露面積比率介於 25%-75%																																
溪濱廊道連續性	3	具人工構造物或其他護岸及植栽工程，30%~60%廊道連接性遭阻斷																																
底質多樣性	3	被細沉積砂土覆蓋之面積比例介於 50%~75%																																
水生動物豐多度	1	生物種類僅出現二至三類，部分為外來種																																
水域生產者	6	水色呈現黃色																																
總計	28(35%)	棲地品質差																																
<b>4.棲地影像紀錄：</b>

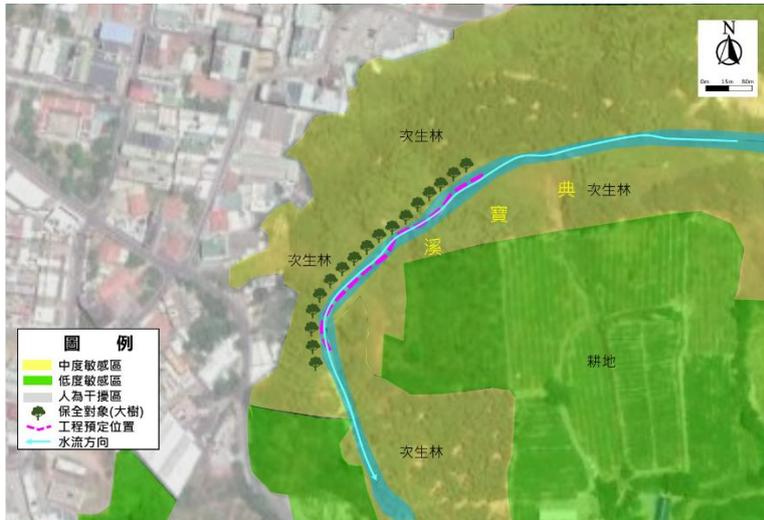
生態敏感區分為人為干擾區、低度敏感區及中度敏感區等區域，其中低度敏感區主要為河道左岸之既有農田、中度敏感區為河道兩側之次生林，其餘現有道路與人造建物則劃為人為干擾區域。

- (1) 該工程施作範圍為典寶溪橫山橋上游左岸，其右岸植被尚屬豐富，後續施工可能需移除部分植栽，導致生物棲地受到影響，建議應儘量縮小施工範圍。
- (2) 施工過程可能導致土砂崩落掉河道，應施作擋排水設施因應。

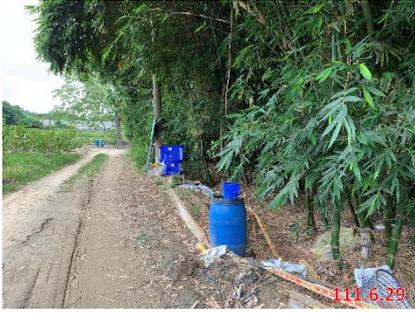
一、鄰近施工便道之敏感區域已拉設黃色警戒帶圍圍。 二、本案目前尚於整地階段，未有材料進駐及堆置問題。	
生態保育措施與執行狀況			
項目	生態保育措施	狀況摘要	照片(拍攝日期)
生態保全對象	1. 施工期間建議以黃色警戒線圍圍工區範圍，以限制人員及機具擾動範圍。	施工團隊業已拉設黃色警戒帶圍圍敏感地區。
