西挖支線(0K+000~1K+450)排水路渠道改善工程
水利工程生態檢核表 施工階段附表

C02 生態專業人員現場勘查紀錄表

C03 生態監測紀錄表

C06 生態保育措施與執行狀況

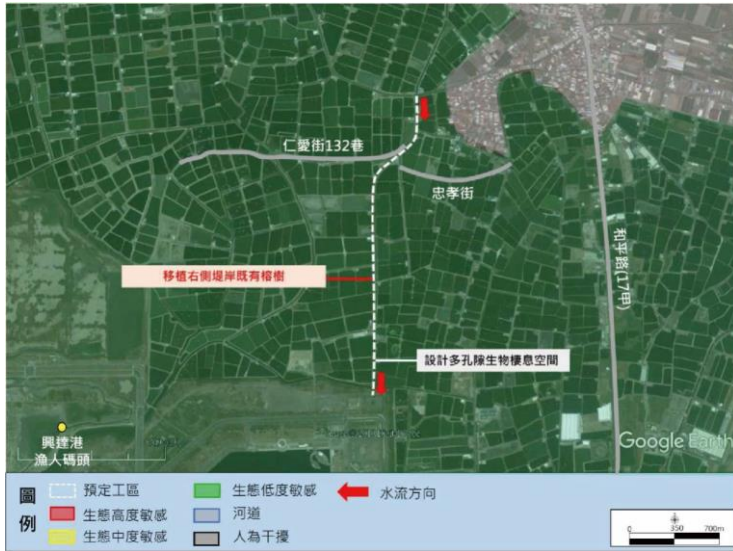
(資料來源：高雄市生態檢核工作計畫(108-109 年度)成果報告)

- 一、整治排水周邊皆為魚塭，生態議題少。
- 二、右側溪岸頂部有土壤，生長禾木植被與榕樹，生態議題少。

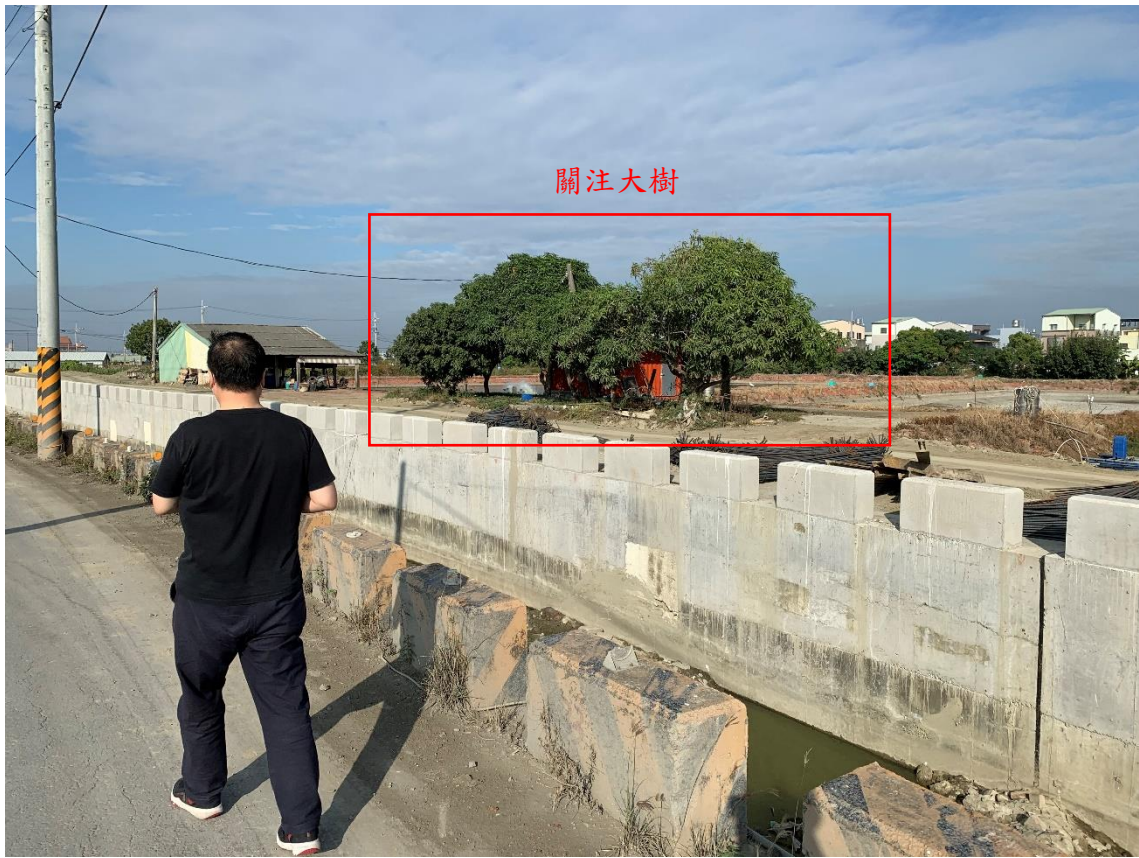
7.生態保全對象之照片：

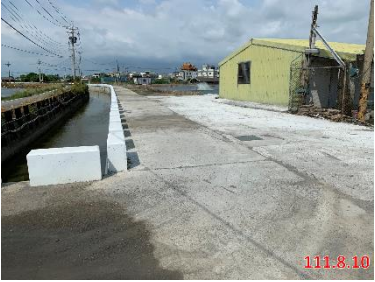
生態友善措施	6. 建議設置生物通道以增加溪濱廊道連續性。	渠道以直立式護岸施作，不利於生物移動。	 
施工復原情形	■ 施工便道與堆置區環境復原	施工便道及堆置區經前次現勘建議廠商維護環境整潔，已改善。

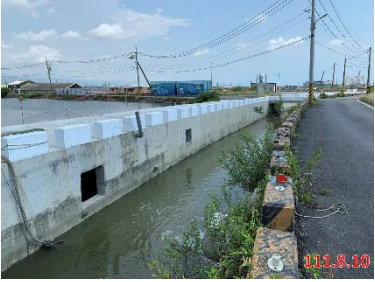
■ 植生回復	本工程主要為渠道改善，施工前即無明顯植生生長。

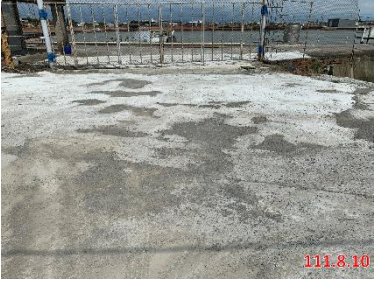
■ 垃圾清除	工區已無垃圾堆置。
