「108~109 年度苗栗縣政府水環境改善輔導顧問團」

108 年 9 月會勘 會議紀錄

苗栗縣大安溪生態景觀公園亮點計畫
1. 現有生態池應立水深危險警示牌，禁止遊客戲水。
2. 生態池的水需保持流動，以防止水質優養化發生。
3. 現有生態池邊坡過陡，應修坡成 1:4 以上，並在邊坡植生形成植栽緩衝帶，以利生態廊道連續性的完整。
4. 矩型排水溝可以用長徑 30 公分~45 公分之卵石或塊石填至 8 分滿，面層再鋪設不織布，然後用七分~九分清碎石填滿壓住不織布形成一排水盲溝。以減少動物困於矩型排水溝的機會，同時還能保持生態池溢流後排水溝的部份功能性。以現有基地為大安溪高灘地，積水其實皆可馬上入滲。
5. 基地內自生之外來種如銀合歡、含羞草、田青及咸豐草等，亦應儘早予以移（拔）除，否則蔓延開來，後果將不堪設想。
6. 南側排水溝若保留則建議每隔 20 公尺加水泥版(寬度 90 公分)覆蓋(如上圖)，可供野生動物及公園除草等維管人員方便作業。
7. 現場有許多樟樹等植栽已死亡，建議更換。
本次會勘整體意見
1. 南側排水渠道須改善，打除改為土坡/緩坡，但需評估打除之工程費用；或於渠道內填石覆土，使其與邊坡坡度順向且平緩。
2. 生態池的水需流通，常時閘門需開啟並控制水量，使生態池維持有水流動，而非現況死水，導致水質不佳，亦無法營造生態環境。
3. 生態池邊坡須改善，現況坡度過陡，不利動物攀爬，且邊坡宜砌石並覆土，營造有利動植物生長與生存之條件與空間。
4. 生態池周圍建議增加警告標示，以防止民眾跌落。另生態池入口前端，建議新增防護措施，現況為步道緊鄰渠道，有安全疑慮。渠道與涵管之落差，建議以石頭堆砌，以行程坡度，以利無水時動物攀爬。

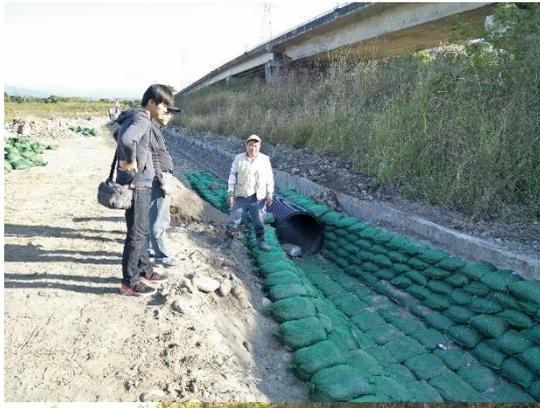
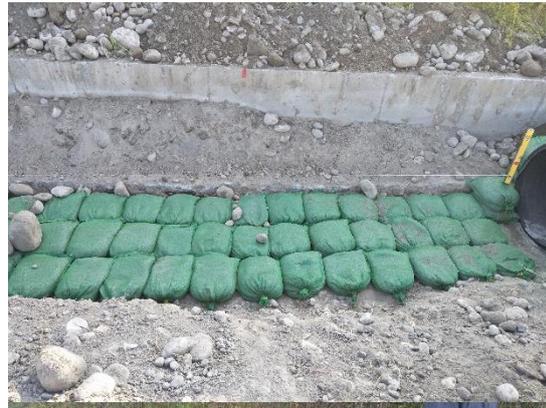
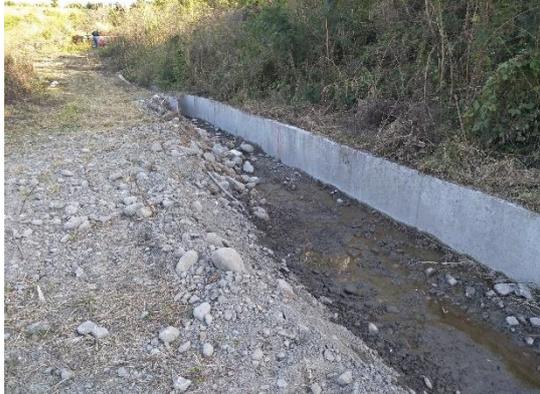
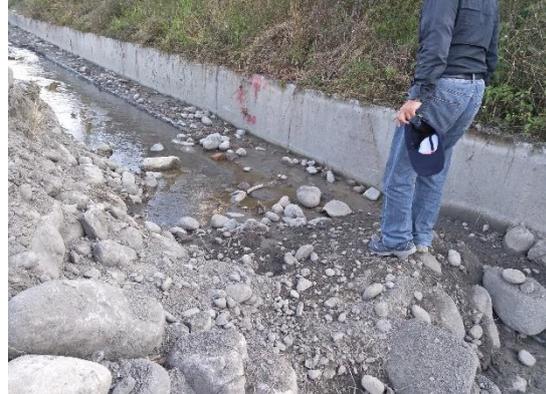
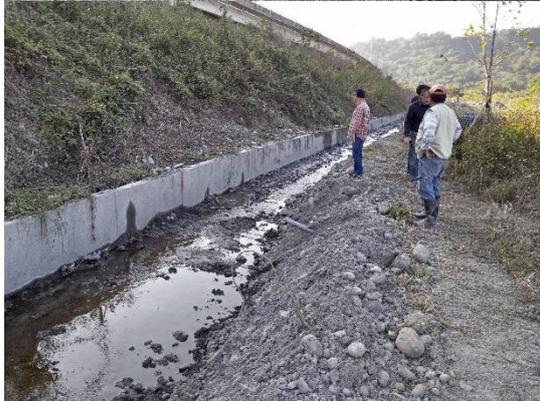
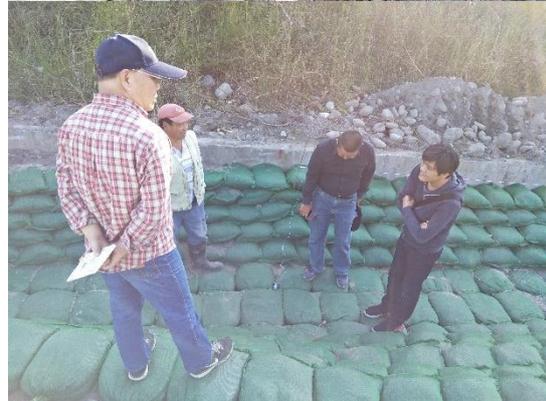
六、 會勘照片

1. 所謂“生態溝”左岸（即靠苗 140 縣道那側）土包袋可多加疊 2 層，右岸因尚有甚多腹地，可使之更緩坡化。
2. 施設動物廊道之涵洞上方最好能覆土，並灑播當地有紀錄之原生草種。
3. 園區內 2 處集水池均未設置野生動物逃生通道，宜尋求經費設法予以改善。

1. 客土袋溝的坡面必須要順平。
2. 進水閘門的沉澱池，建議設置逃生的通道或單面改成斜面。
3. 現地處偏遠的維管不易，不應再種植景觀植物，而是藉由維護管理的手段，僅在通道或廣場邊緣進行除草的工作，其他地方就讓自然植物入侵生長。
4. 現有的水源通道至生態池的部分溝底應有黏土層，以確保引入的水源不會直接滲透到礫石層。

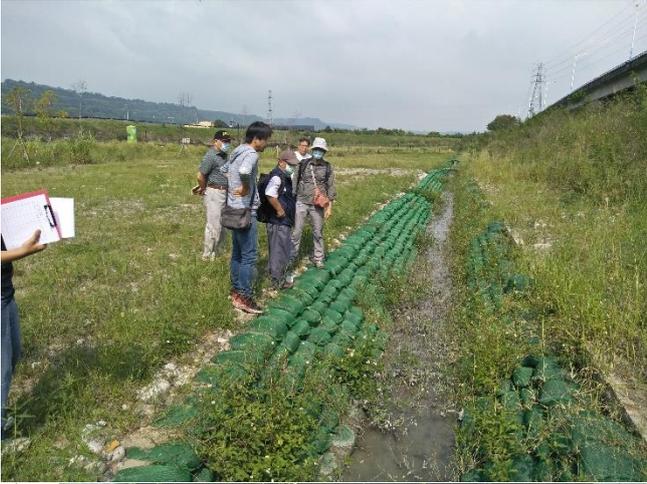
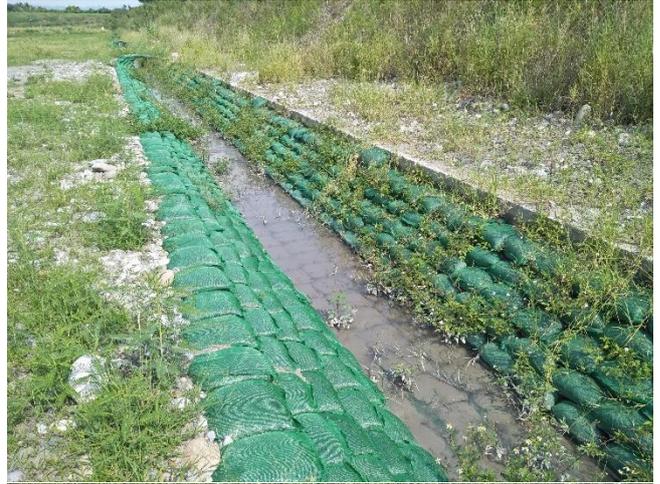
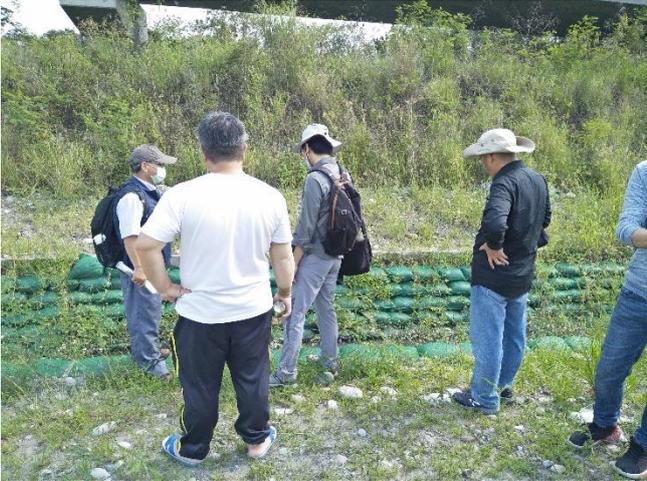
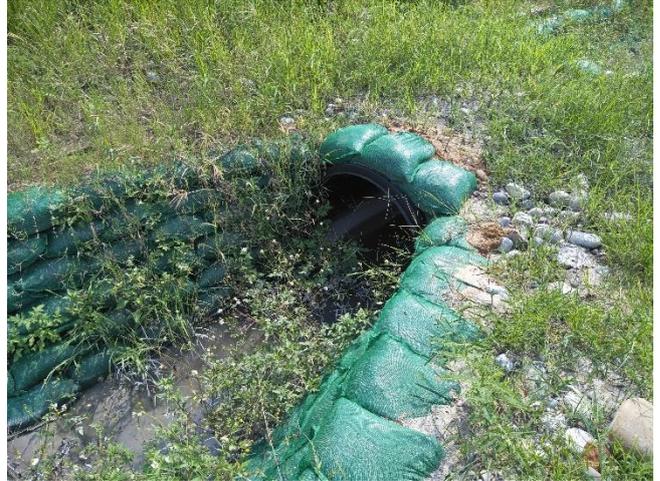
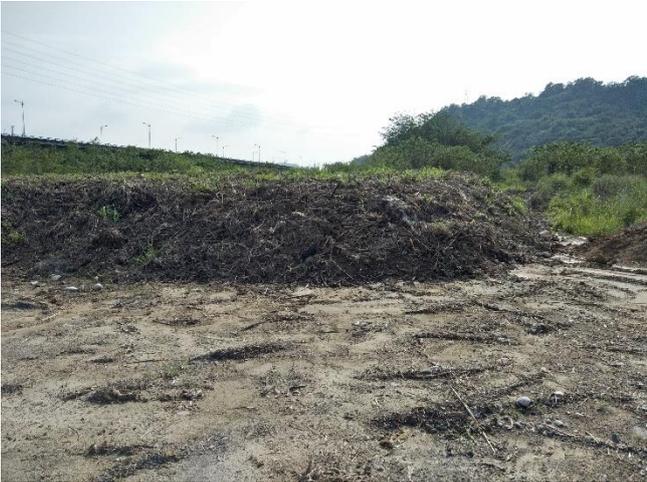
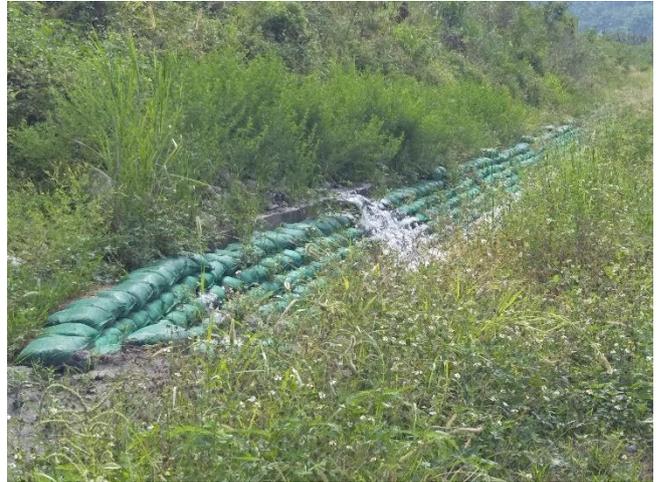
六、 會勘照片

苗栗縣大安溪生態景觀公園亮點計畫及大安溪生態公園南側排水渠道改善工程
1. 未來如果草溝旁入侵植物不佳，可依鄰近週邊原生優勢植被進行採種播種，加速植群演替。
2. 未來應擬定維護管理策略讓草溝兩側範圍 3~5 米範圍植栽低維護管理，塑造生物躲藏空間。
3. 現地客土袋溝水源來自邊坡伏流水，因持續注意出水狀況，防邊坡沖蝕。
4. 現地地質土壤條件與維護管理狀況植栽喬木生長不佳，在地方政府維護管理能力無法改善前，不應再追加或補植景觀植栽。
5. 公園外西側有隆起的土方是否為廢土，請卓蘭鎮公所了解該土方之狀況。

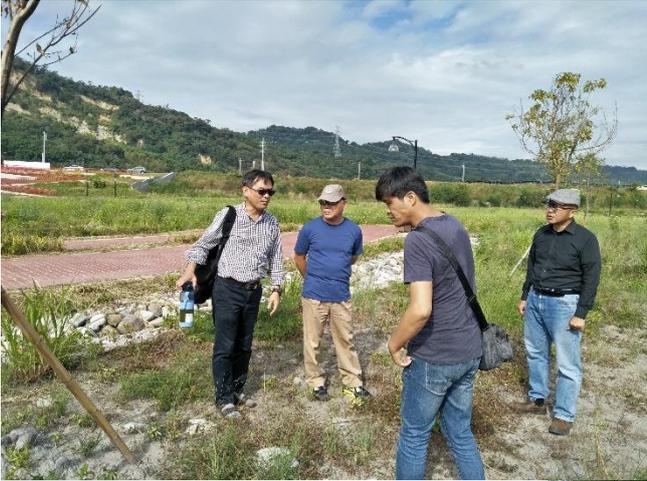
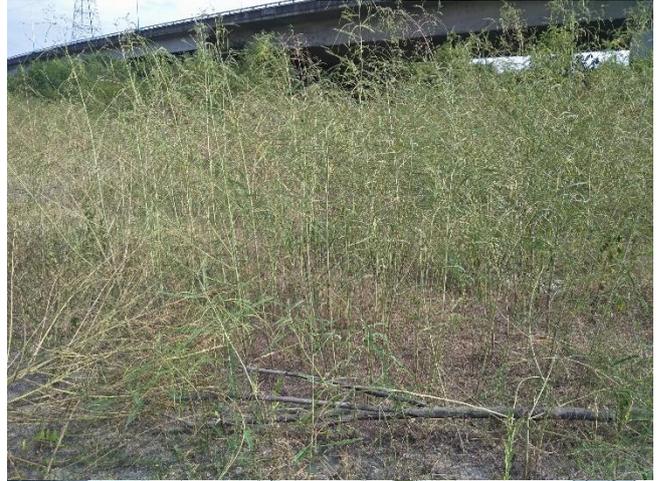
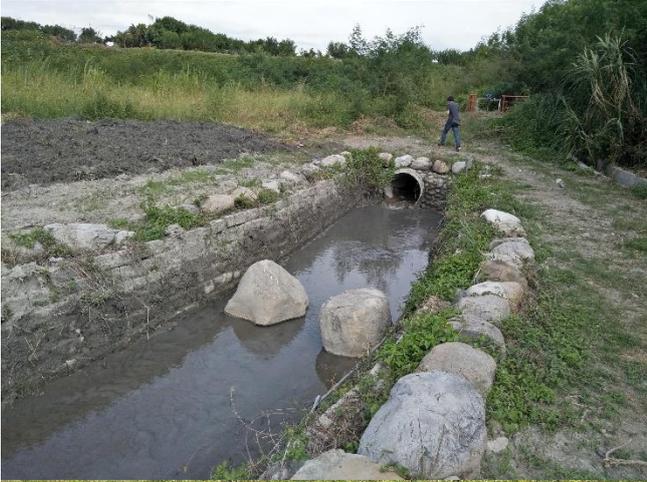
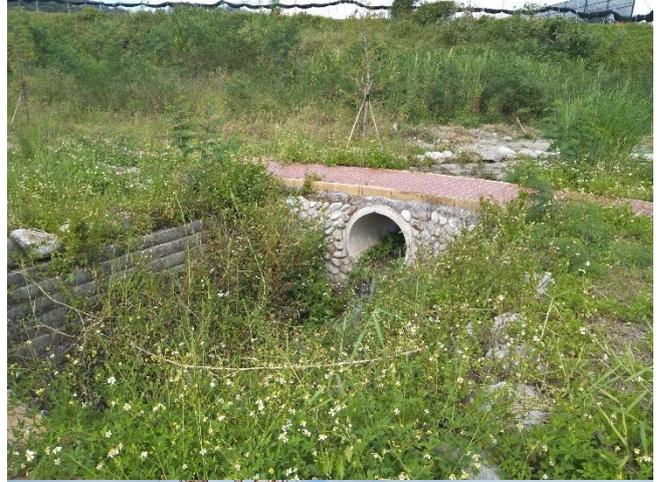
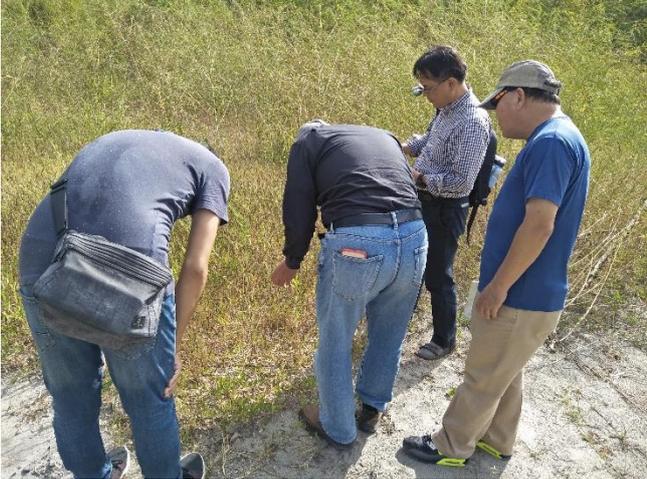
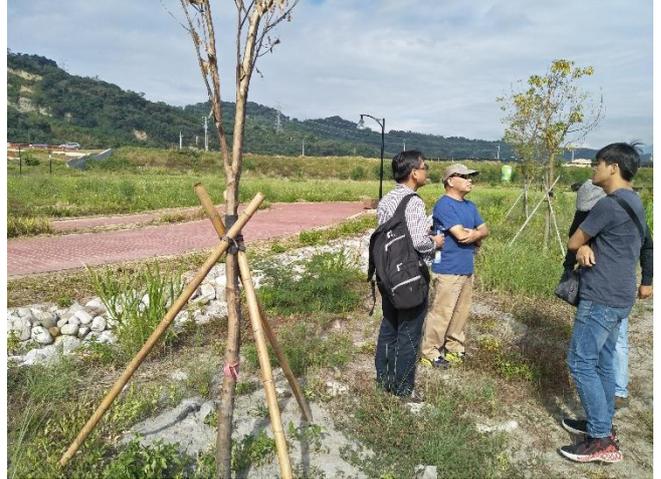
六、會勘照片

苗栗縣大安溪生態景觀公園亮點計畫及大安溪生態公園南側排水渠道改善工程
1. 入侵公園之外來種銀合歡應儘速移除，以利原生種植物入侵演替。
2. 現有園區規劃之樟樹，缺乏水份枯死數量多，應移除，未來建議補植耐旱低維護如山黃麻、血桐等原生種。
3. 現有園區植栽修剪方式生態池週邊步道距離 2 米範圍內修剪，建議距離外只需移除喬木類入侵樹種即可，讓生物在區內有安全隱蔽的空間可躲藏。
4. 建議乾淨水源持續引入，增加濕度提高草生植物覆蓋面。
5. 靠近公路旁之溝渠已被植物掩蓋，因乾旱關係，外來種植物拓展迅速，其枝條細長覆蓋程度低，不利於小型鼠類棲息，相對而言石虎作為活動棲地可能性偏低。
6. 水池內因長期乾旱而有些灌叢已進駐，後續為避免陸化及水池消失，應引入水體以抑制灌叢生長，並發揮其生態效益以吸引更多野生動物棲息及飲水。

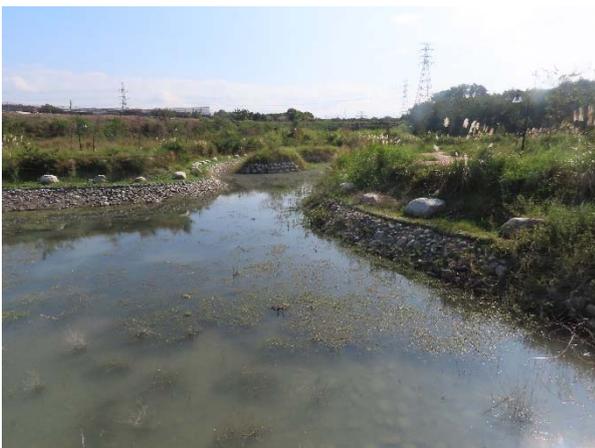
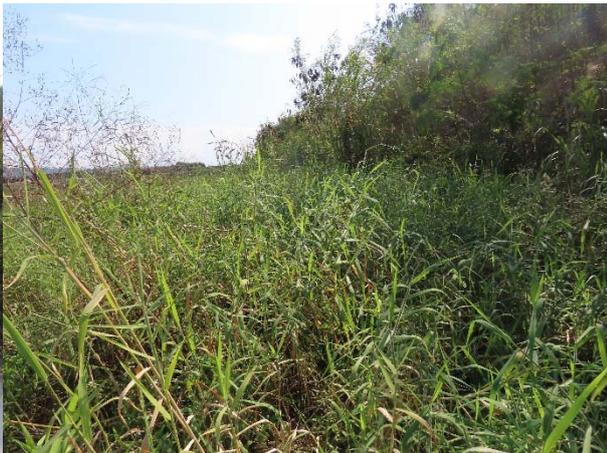
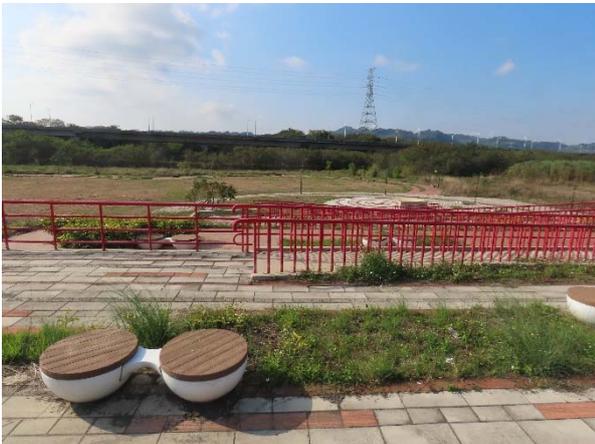
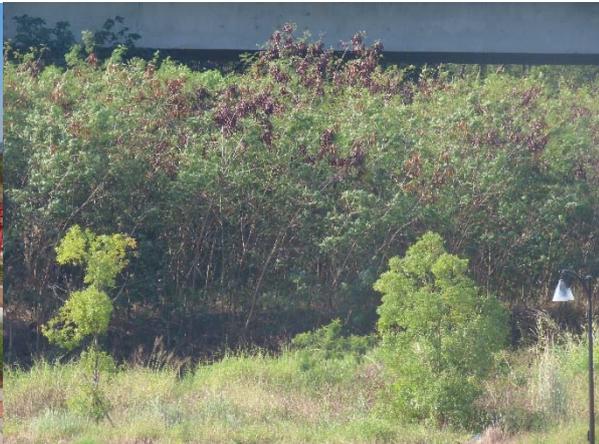
工程名稱	苗栗縣大安溪生態景觀公園亮點計畫&卓蘭鎮大安溪生態公園南側排水渠道改善工程		
填表人	王尚斌	填表日期	民國 111 年 1 月 13 日
作業內容	<input checked="" type="checkbox"/> 現場勘查、 <input type="checkbox"/> 生態調查、 <input checked="" type="checkbox"/> 棲地評估、 <input type="checkbox"/> 其他_____		
<p>2.棲地現況描述：周遭環境有原生林、次生林、人造林、灌叢、農耕地、草生地等，環境變化不大。</p>			
<p>3.棲地環境評估：環境無異常，應避免人為干擾影響環境。</p>			
<p>4.棲地影像紀錄：</p>

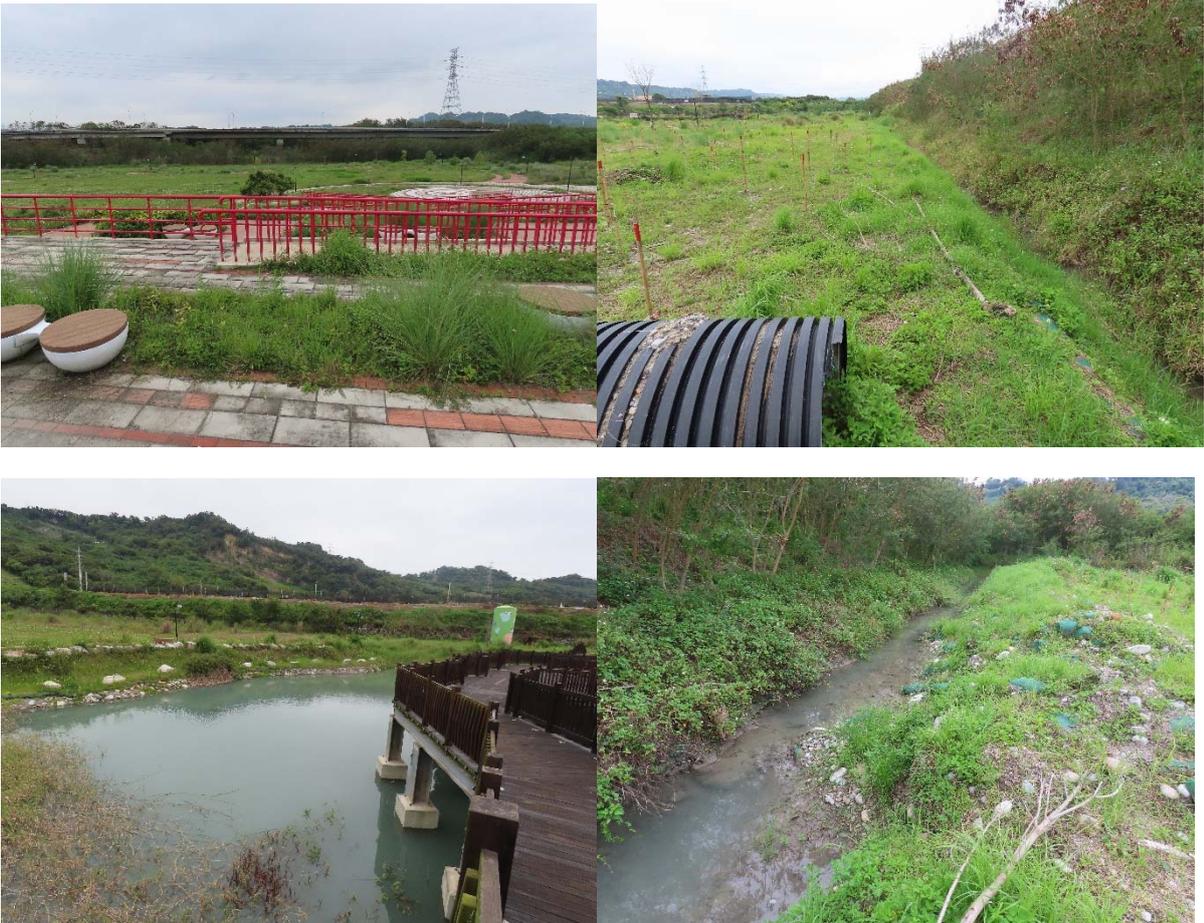
工程名稱	苗栗縣大安溪生態景觀公園亮點計畫& 卓蘭鎮大安溪生態公園南側排水渠道改善工程		
填表人	王尚斌	填表日期	民國 111 年 4 月 1 日
作業內容	<input checked="" type="checkbox"/> 現場勘查、 <input type="checkbox"/> 生態調查、 <input checked="" type="checkbox"/> 棲地評估、 <input type="checkbox"/> 其他_____		
2.棲地現況描述：周遭環境有原生林、次生林、人造林、灌叢、農耕地、草生地等，環境變化不大。			
3.棲地環境評估：環境無異常，應避免人為干擾影響環境，已辦理植樹。			
4.棲地影像紀錄：

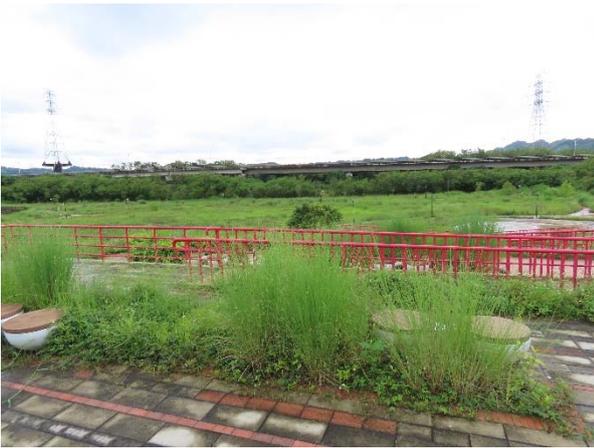
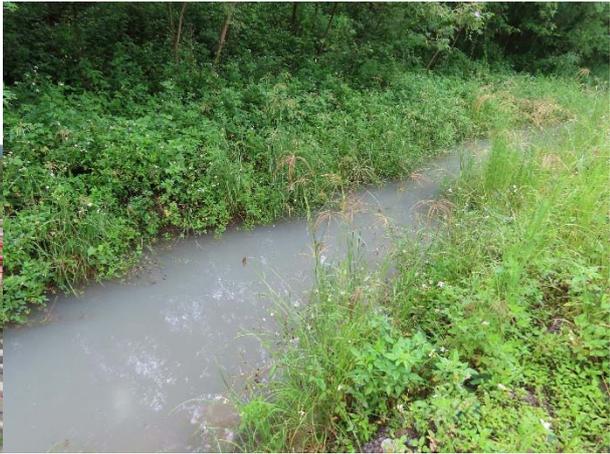
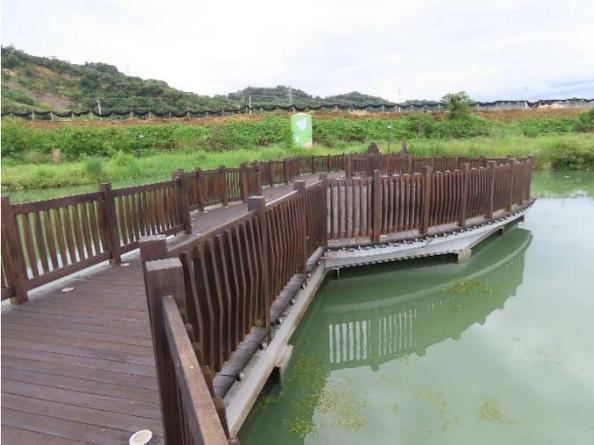
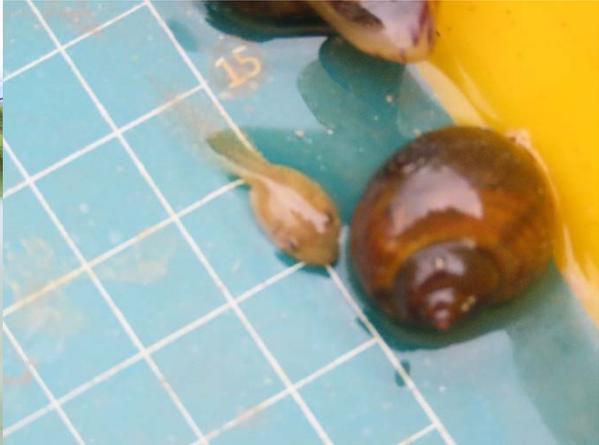
工程名稱	苗栗縣大安溪生態景觀公園亮點計畫& 卓蘭鎮大安溪生態公園南側排水渠道改善工程		
填表人	王尚斌	填表日期	民國 111 年 5 月 26 日
作業內容	<input checked="" type="checkbox"/> 現場勘查、 <input checked="" type="checkbox"/> 生態調查、 <input checked="" type="checkbox"/> 棲地評估、 <input type="checkbox"/> 其他_____		
2.棲地現況描述：周遭環境有原生林、次生林、人造林、灌叢、農耕地、草生地等，環境變化不大。			
3.棲地環境評估：環境無異常，應避免人為干擾影響環境，已辦理植樹。			
4.棲地影像紀錄：

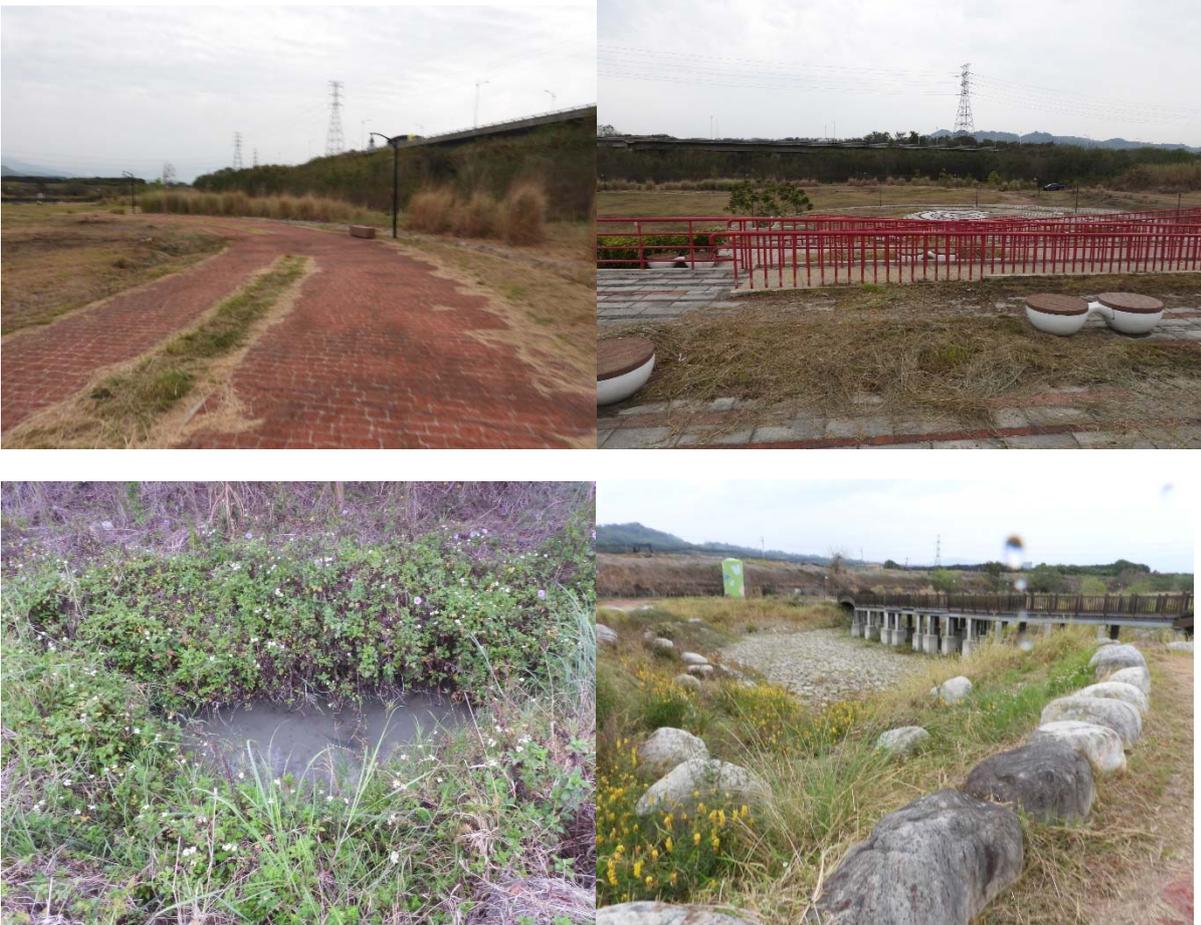
工程名稱	苗栗縣大安溪生態景觀公園亮點計畫&卓蘭鎮大安溪生態公園南側排水渠道改善工程		
填表人	王尚斌	填表日期	民國 112 年 3 月 31 日
作業內容	<input checked="" type="checkbox"/> 現場勘查、 <input type="checkbox"/> 生態調查、 <input checked="" type="checkbox"/> 棲地評估、 <input type="checkbox"/> 其他_____		
2.棲地現況描述：周遭環境有原生林、次生林、人造林、灌叢、農耕地、草生地等，園區內生態池乾枯，環境變化不大。			
3.棲地環境評估：環境無異常，應避免人為干擾影響環境，已辦理植樹，因枯水期生態池已乾枯。			
4.棲地影像紀錄：
