三民區鼎金段 262 地號護岸改善應急工程
水利工程生態檢核表 施工階段附表

C02 生態專業人員現場勘查紀錄表

C03 生態監測紀錄表

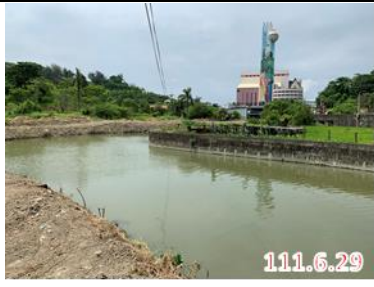
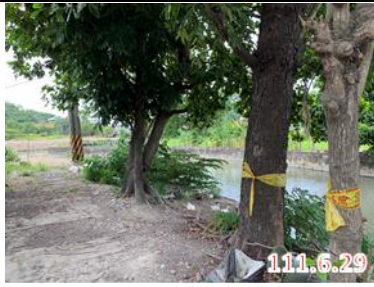
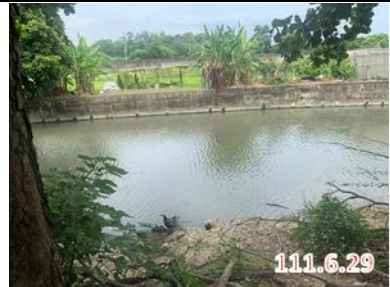
4.棲地影像紀錄：

3.生態棲地環境評估： 本階段生態棲地環境評估利用水利署水利工程快速棲地生態評估表(河川、區域排水)進行評估，其細項如下表：																																					
<table border="1" style="width: 100%; border-collapse: collapse;"> <thead> <tr> <th style="width: 20%;">評分項目</th> <th style="width: 10%;">分數</th> <th style="width: 70%;">狀況說明</th> </tr> </thead> <tbody> <tr> <td>水域多樣性</td> <td style="text-align: center;">6</td> <td>水域型態出現 3 種(淺流、深流、岸邊緩流)</td> </tr> <tr> <td>水域廊道連續性</td> <td style="text-align: center;">3</td> <td>廊道受工程影響廊道連續性未遭受阻斷，主流河道型態未達穩定狀態</td> </tr> <tr> <td>水質</td> <td style="text-align: center;">3</td> <td>水質濁度過高</td> </tr> <tr> <td>水陸域過渡帶</td> <td style="text-align: center;">5</td> <td>在目標河段內，灘地裸露面積比率介於 25%-75%</td> </tr> <tr> <td>溪濱廊道連續性</td> <td style="text-align: center;">6</td> <td>具人工構造物或其他護岸及植栽工程，低於 30%廊道連接性遭阻斷</td> </tr> <tr> <td>底質多樣性</td> <td style="text-align: center;">6</td> <td>被細沉積砂土覆蓋之面積比例介於 25%~50%</td> </tr> <tr> <td>水生動物豐多度</td> <td style="text-align: center;">4</td> <td>生物種類出現三類以上，但少部分為外來種</td> </tr> <tr> <td>水域生產者</td> <td style="text-align: center;">6</td> <td>水色呈現黃色</td> </tr> <tr> <td style="text-align: center;">總計</td> <td style="text-align: center;">39(49%)</td> <td>棲地品質差</td> </tr> </tbody> </table>								評分項目	分數	狀況說明	水域多樣性	6	水域型態出現 3 種(淺流、深流、岸邊緩流)	水域廊道連續性	3	廊道受工程影響廊道連續性未遭受阻斷，主流河道型態未達穩定狀態	水質	3	水質濁度過高	水陸域過渡帶	5	在目標河段內，灘地裸露面積比率介於 25%-75%	溪濱廊道連續性	6	具人工構造物或其他護岸及植栽工程，低於 30%廊道連接性遭阻斷	底質多樣性	6	被細沉積砂土覆蓋之面積比例介於 25%~50%	水生動物豐多度	4	生物種類出現三類以上，但少部分為外來種	水域生產者	6	水色呈現黃色	總計	39(49%)	棲地品質差

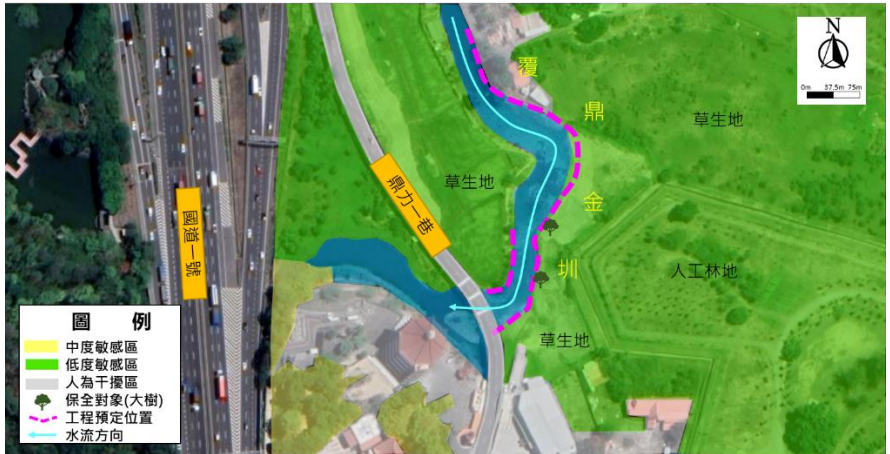
5.生態關注區域說明及繪製：

生態敏感區分為人為干擾區、低度敏感區及中度敏感區等區域，其中低度敏感區主要為草生荒地、中度敏感區為河道下游靠近國道一號之人工林及水域空間，其餘現有道路與人造建物則劃為人為干擾區域。

- (1)目標河段左岸具有大面積草生荒地，為爬蟲類及鳥類潛在棲地，施工擾動可能影響該區域生物棲息，因此請就工程所需範圍進行整地，避免外擴至工區範圍外。
- (2)河道左岸具有大樹數棵，且鄰近工程預定位置，請儘量避免伐除，若有影響施工之虞，建議採移植方式處理。
