**工程：臺中市烏日竹地區區段徵收工程第二標及第四標合併工程**

**設計/監造單位：台灣世曦工程顧問股份有限公司**

**生態檢核單位：啟宇工程顧問股份有限公司**

填表日期：111年4月

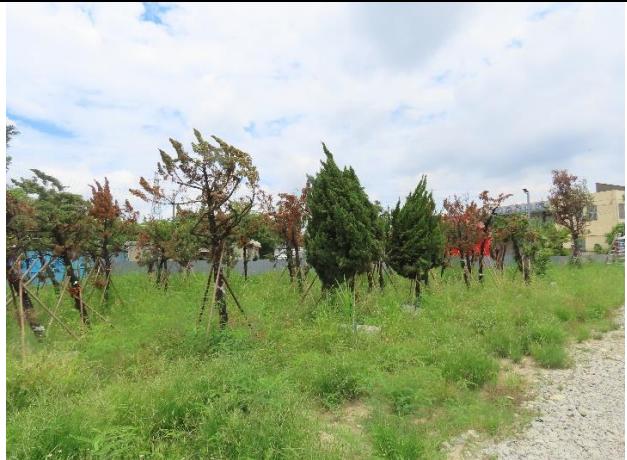
對應項次	檢查標準	執行結果			執行狀況陳述	現場照片
		是	否	非項目執行階段		
1	第二標範圍內共計 182 株需移植喬木於移植前，需確實保留，並標示警示帶。	√			仍有部分工區難以通行，待整地(喬木勿擾動)後人員方可進入標記。

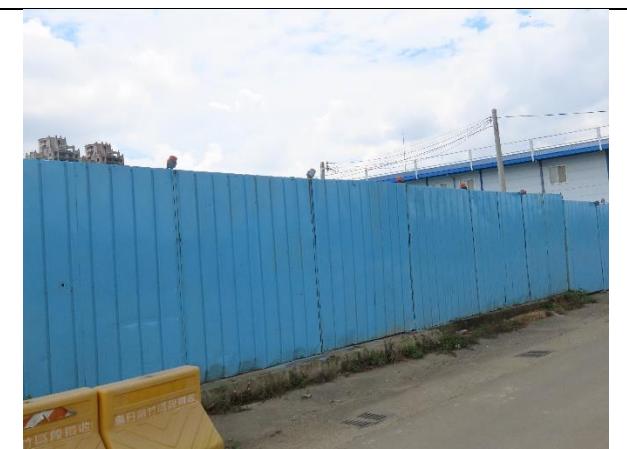
6	設置圍籬，防止民眾誤闖工區。	√			施工區域外圍已設置圍籬

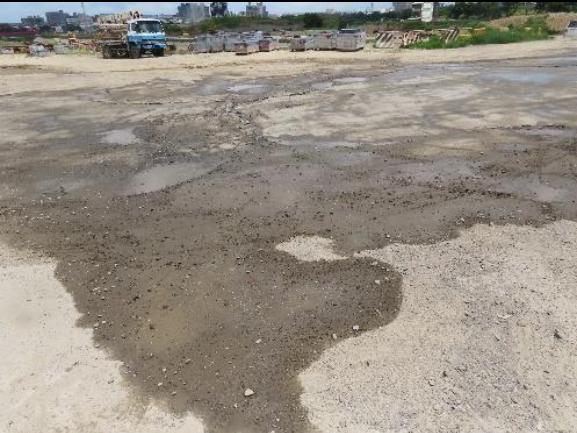
對應項次	檢查標準	執行結果			執行狀況陳述	現場照片
		是	否	非項目執行階段		
9	針對施工道路進行灑水或其他方式減少揚塵。	√			定期進行灑水以降低揚塵量

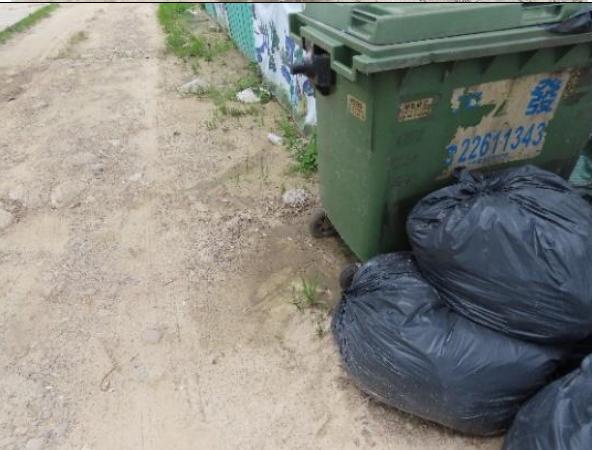
10	工程產生之廢棄物應集中管理，並將民生廢棄物每日帶離。	√			生活廢棄物每日帶離工區
