工程：臺中市烏日前竹地區區段徵收工程第二標及第四標合併工程

生態檢核單位：啟宇工程顧問股份有限公司

填表日期：111 年 9 月

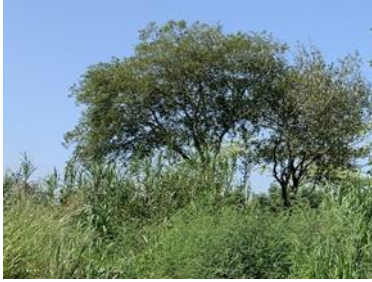
對應項次	檢查標準	執行結果			執行狀況陳述	現場照片
		是	否	非項目執行階段		
1	第二標範圍內需移實示 共計182株喬木，需帶 植前保留，並警	✓			仍有部分工區難以通行，待整地(喬木勿擾動)後人員方可進入標記。

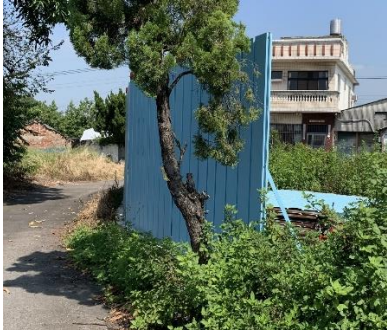
2	第四標範圍內需移實示 共計120株喬木，需帶 植前保留，並警	✓			仍有部分工區難以通行，待整地(喬木勿擾動)後人員方可進入標記。	
6	設置圍籬，防止民眾誤闖工區。	✓			施工區域外圍已設置圍籬
