工程：臺中市烏日前竹地區區段徵收工程第二標及第四標合併工程

生態檢核單位：啟宇工程顧問股份有限公司

填表日期：112 年 6 月

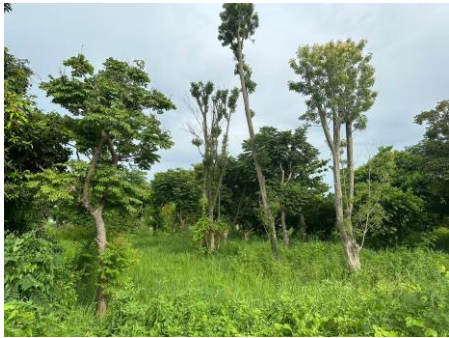
對應項次	檢查標準	執行結果			執行狀況陳述	現場照片
		是	否	非項目執行階段		
1	第二標範圍內需移植喬木，共計182株，需確實標示並帶警。	✓			仍有部分工區難以通行，待整地(喬木勿擾動)後人員方可進入標記。

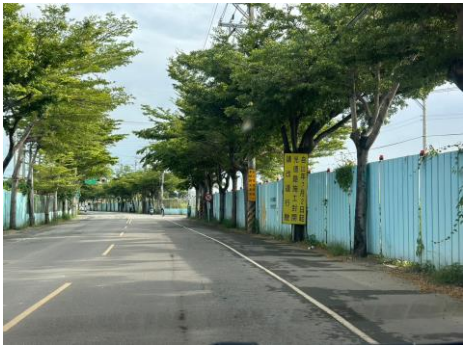
2	第四標範圍內需移植喬木，共計120株，需確實標示並帶警。	✓			仍有部分工區難以通行，待整地(喬木勿擾動)後人員方可進入標記。	
6	設置圍籬，防止民眾誤闖工區。	✓			施工區域外圍已設置圍籬

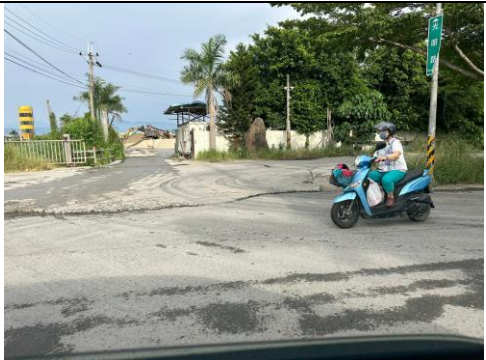
7	工區須設置速限告示牌，限制施工車輛於工區周圍不得高於每小時30公里以上。	✓			施工區域鄰近道路已設置告示牌	
9	針對施工道路進行灑水或其他方式減少揚塵。	✓			定期進行灑水以降低揚塵量
