工程：臺中市烏日前竹地區區段徵收工程第二標及第四標合併工程

生態檢核單位：啟宇工程顧問股份有限公司

填表日期：111 年 12 月

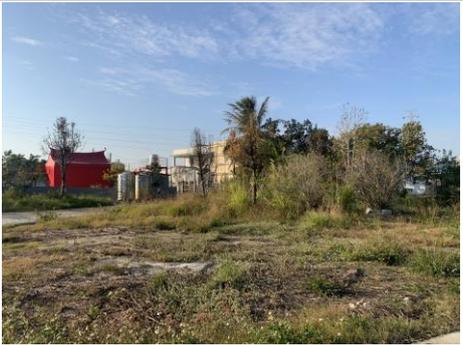
對應項次	檢查標準	執行結果			執行狀況陳述	現場照片
		是	否	非項目執行階段		
1	第二標範圍內需移實木，並帶警。共計182株。	✓			仍有部分工區難以通行，待整地(喬木勿擾動)後人員方可進入標記。

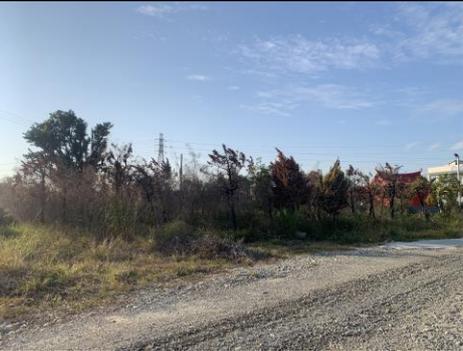
2	第四標範圍內需移實木，並帶警。共計120株。	✓			仍有部分工區難以通行，待整地(喬木勿擾動)後人員方可進入標記。

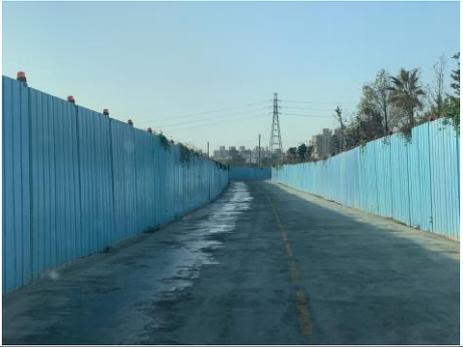
6	設置圍籬，防止民眾誤闖工區。	✓			施工區域外圍已設置圍籬
