苗栗縣生態檢核工作計畫（108-109 年度）-施工督導

一、工程名稱：新港溪排水(河心累距 4K+257~4K+351)左岸護岸新建應急工程

二、時間：108 年 9 月 3 日（星期二）下午 2 時

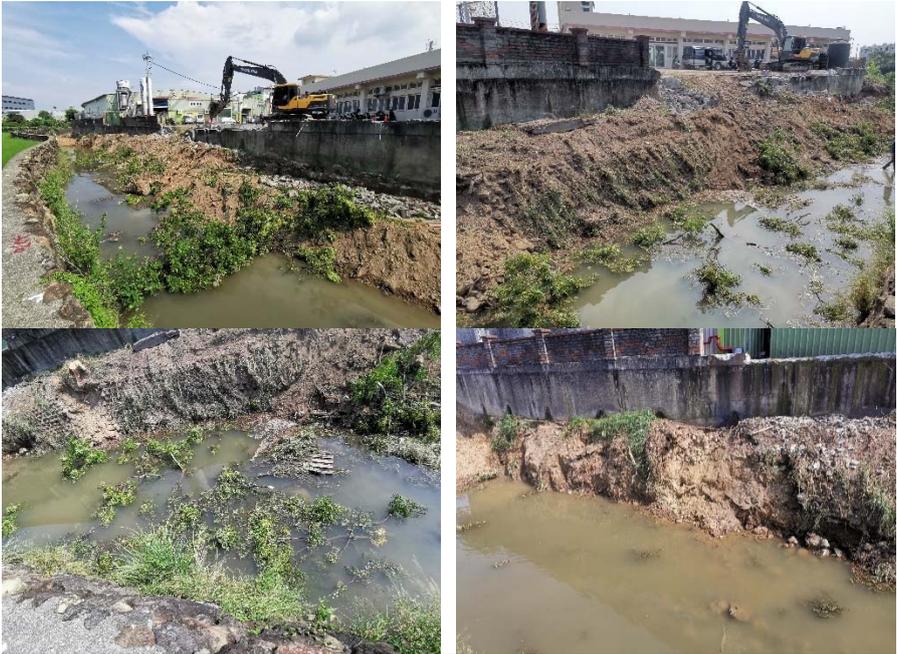
編號	檢查項目	執行狀況陳述
1	左岸清除草本植生後會同生態團隊檢視護岸結構狀態並作成評估紀錄，提供未來決策是否能保留原有堤岸生態環境時參考，避免類似的情形均一律清除既有濱溪植生帶。	<p>新港溪排水左岸工廠旁濱溪植生及三株苦楝已全部清除，目視可見卵(塊)石混凝土砌擋土牆面結構，原被移除之草本植物生長於卵石隙縫間及後方剩餘裸露地，而遭移除之苦楝生長於既有護岸後方裸露地，經檢視原樹木位置之擋土牆無明顯因樹根造成破損現象，且此岸非水流衝擊面，應為長時間自然演替下生成之濱溪植生穩定地貌；卵(塊)石擋土牆應為多年前施作之工程，可見其斑駁龜裂處及底部冲刷侵蝕處。另工區目前已造成區域水質濁度提高，建議裸露土方應覆蓋網(布)或以擋土措施降低對棲地水質的影響；移除之樹木及拆除工廠牆面之廢棄物應妥善清運，避免排水路阻塞。</p>

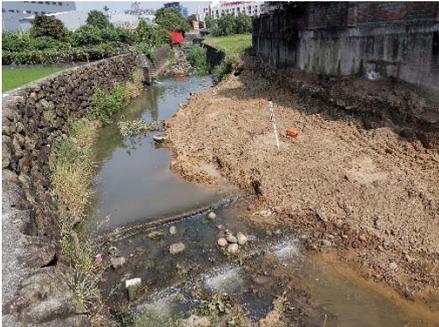
2	於 4k+352 處設置動物坡道，表面打毛處理，寬度 40 公分，坡度 45 度。	<p>目前施工進度尚未至動物坡道施作。</p>
