苗栗縣生態檢核工作計畫（108-109 年度）-竣工查核紀錄表

一、工程名稱：新港溪排水(河心累距 4K+257~4K+351)左岸護岸新建應急工程

二、時間：108 年 10 月 31 日（星期四）下午 3 時 30 分

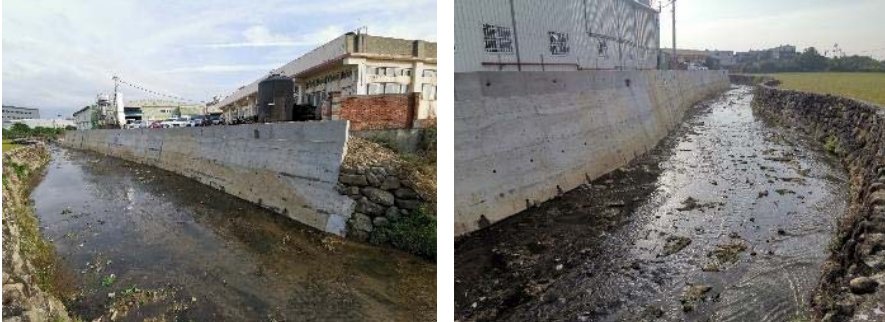
編號	檢查項目	執行狀況陳述
1	<p>左岸清除草本植生後會同生態團隊檢視護岸結構狀態並作成評估紀錄，提供未來決策是否能保留原有堤岸生態環境時參考，避免類似的情形均一律清除既有濱溪植生帶。</p>	<p>工程已竣工，原有濱溪植生及苦楝均已被清除，該護岸失去原有微棲地尺度之棲息空間；本團隊評估原護岸結構狀態尚屬穩定，且非衝擊面，常水位之流量較低，後續類似案例應可避免執行此類型式之護岸，避免各區排既有棲地因工程施作而逐漸流失；另可見水域原有固床工結構已拆除，可適度改善棲地縱向連結性。</p>

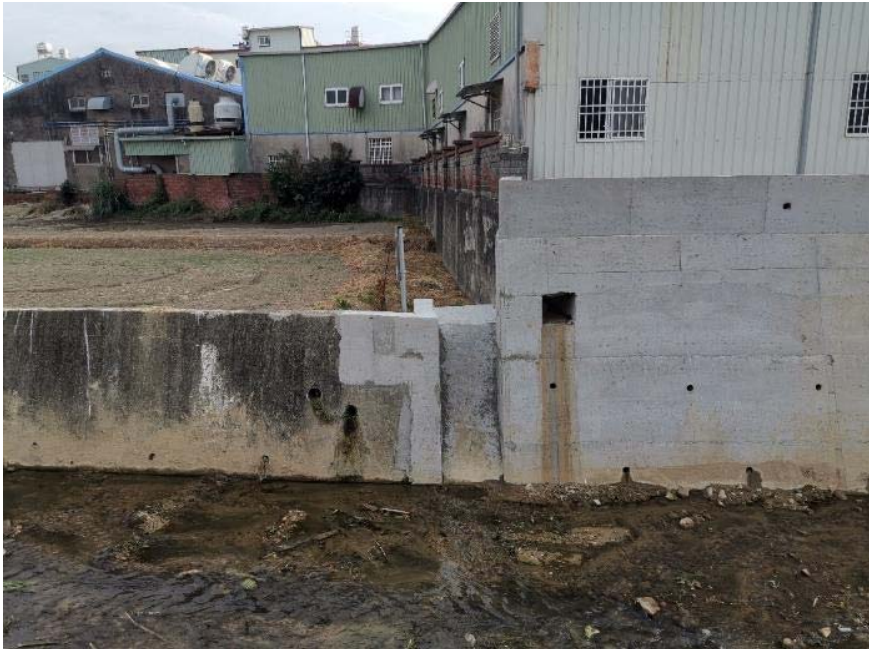
2	<p>於 4k+352 處設置動物坡道，表面打毛處理，寬度 40 公分，坡度 45 度。</p>	<p>此工程已設置動物坡道於左岸，可提供誤入新港溪排水之小型動物利用此通道功能。目前動物坡道坡面粗糙度不足，已請監造及施工廠商如利用打毛方式增加粗糙度。</p>
