高雄市路竹區陷後坑排水(約 3K+600)下游護岸改善應急工程  
水利工程生態檢核表 施工階段附表

**C03 生態監測紀錄表**

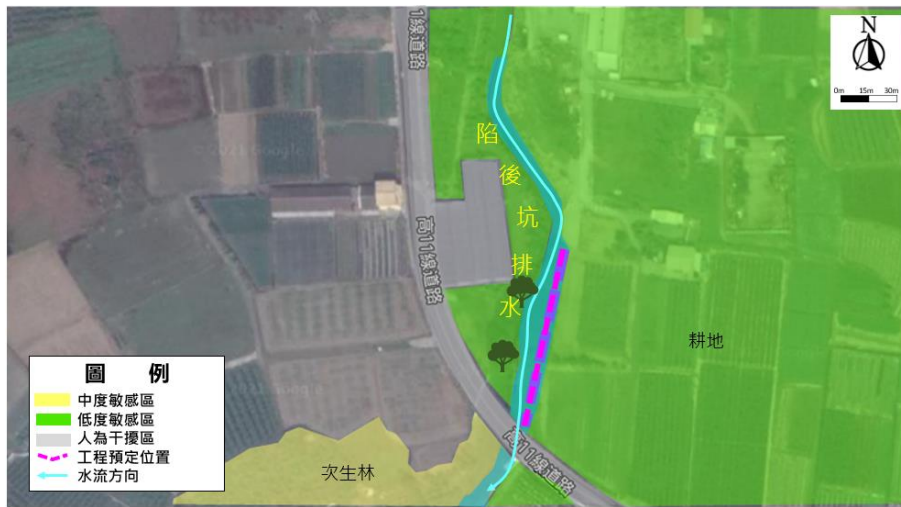
5.生態關注區域說明及繪製：

生態敏感區分為人為干擾區、低度敏感區及中度敏感區等區域，其中低度敏感區主要為農田、中度敏感區為河道下游右岸之次生林，其餘現有道路與人造建物則劃為人為干擾區域。
