二仁溪夏梅林橋上下游段整體改善工程

生態評估人員/民眾參與意見紀錄表

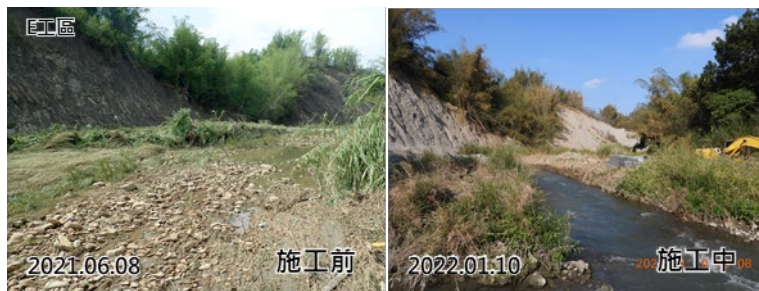
現場勘查結果：B、C 工區尚未施工，E 工區目前初步進行整地尚未進行護岸施作，待後續確認。

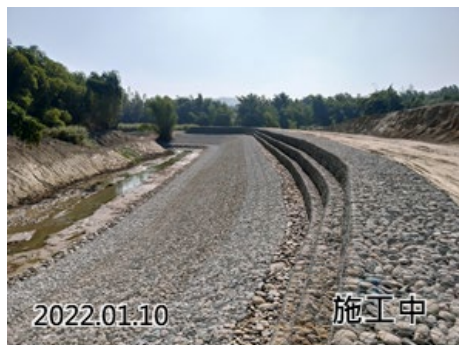
現場勘查結果：A、E 工區目前進行整地及拋塊石，尚未進行石籠或掛籠護岸，D 工區護岸下半部施作緩坡掛籠，但因民眾要求，於掛籠上方增設三層石籠護岸。

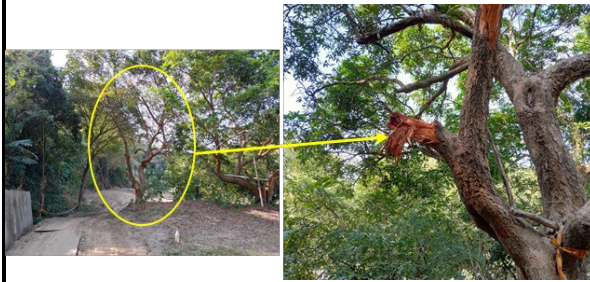
圖 1.E 工區保留之大樹

1.A 工區施工便道兩旁保留之大樹，切口參差不齊可能導致樹木細菌感染或死亡(圖 1)，後續如有其他需修剪之大樹，建議參考下圖 2 修剪法，以木工手鋸或電鋸進行修剪，使切口平整以利大樹存活。
