施工中生態友善措施自主檢查表

工程名稱	東大溪水環境及鄰近區域環境改善工程		
執行機關	臺中市政府水利局	施工廠商	五湖四海營造股份有限公司
縣市/鄉鎮	台中市西屯區協和里	工區坐標 (TWD97 座標)	X : 208763 Y : 2675089
施工期間	109.02-110.02	檢查日期	109 年 7 月 28 日
編號	檢查項目及標準	檢查結果	照片
礫間淨化景觀區(由東海別墅污水匯流口起，至跨越溪流的跳石區止，涵蓋溪流長度約 400 公尺)			
1	設置礫間淨化場改善水質	<input type="checkbox"/> 未執行 <input checked="" type="checkbox"/> 執行中：進度_40_% <input type="checkbox"/> 合格 <input type="checkbox"/> 缺失：_____

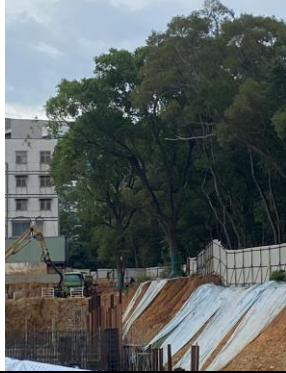
2	原地保留 2 株胸徑 60 公分以上的大樟樹、1 株破損樟樹及近柵格門圍籬外 5 株相思樹(胸徑 15-30 公分)	<input type="checkbox"/> 未執行 <input type="checkbox"/> 執行中：進度_____株 <input checked="" type="checkbox"/> 合格 <input type="checkbox"/> 缺失：_____

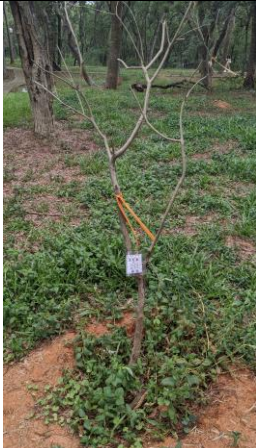
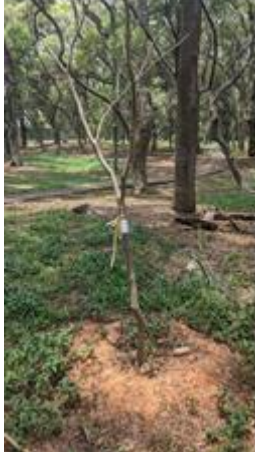
3	移植 5 株生長尚佳小徑級相思樹至圍籬外相思樹孔隙區。	<input type="checkbox"/> 未執行 <input type="checkbox"/> 執行中：進度_____株 <input checked="" type="checkbox"/> 合格 <input type="checkbox"/> 缺失：_____

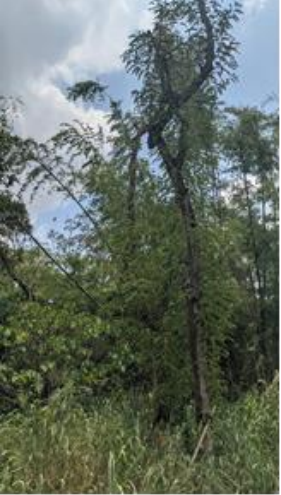
4	移植 5 株鐵刀木及 1 株樟樹至牧場中央水圳旁栽植區。	<input type="checkbox"/> 未執行 <input type="checkbox"/> 執行中：進度____株 <input type="checkbox"/> 合格 <input checked="" type="checkbox"/> 缺失： 僅四棵存活

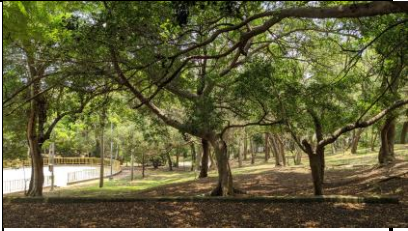
21	迴避約農路、力行路、篤信路及銘賢路所框範圍內之樹林區	<input checked="" type="checkbox"/> 合格 <input type="checkbox"/> 缺失：_____

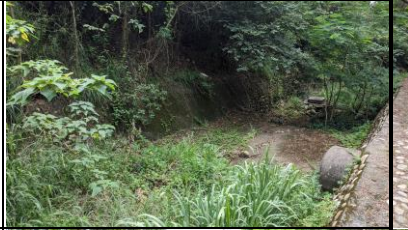
22	中央水圳將積水處以石頭填平，並提供易入滲的基質，避免形成窪地積水環境。	<input checked="" type="checkbox"/> 未執行 <input type="checkbox"/> 執行中：進度____% <input type="checkbox"/> 合格 <input type="checkbox"/> 缺失：_____

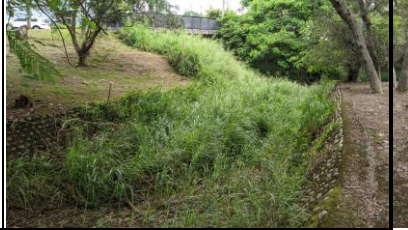
23	保存中央水圳（以乾溝為主）中的高莖禾本草類植物，僅清除垃圾與喬灌木類。汛期前採低頻度整理(或清理時保持中間溪床低水流路無草的環境)。	<input type="checkbox"/> 未執行 <input type="checkbox"/> 執行中：進度____ <input checked="" type="checkbox"/> 合格 <input type="checkbox"/> 缺失：_____
