附表 N-2 施工階段生態保育措施自主檢查表

工程名稱：大坑風景區東側登山步道自然生態特色場景環境營造工程

檢查日期： 113 年 03 月 29 日

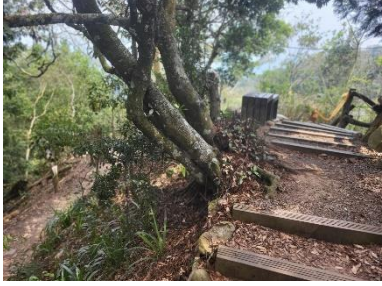
項目	項次	檢查項目	檢查結果		尚未執行	實際檢查情形
			合格	不合格		
生態 保育 措施	1	(迴避)施工時，避免干擾到工區外的環境。	<input checked="" type="checkbox"/>	<input type="checkbox"/>	<input type="checkbox"/>	<p>■工區外之環境無受到工程干擾(第四工區 1.2K 處-施工中)。</p>

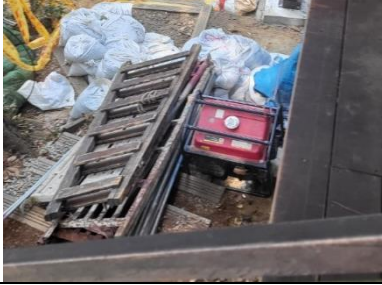
2	(減輕)部分工區採用人工或小機具方式施做，以減少植被被移除。	<input checked="" type="checkbox"/>	<input type="checkbox"/>	<input type="checkbox"/>

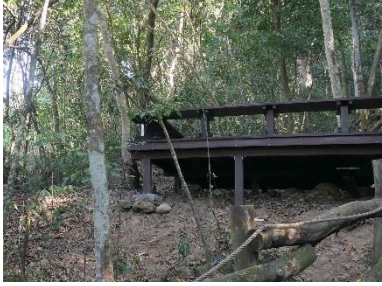
3	(減輕)修繕之步道下方保留廊道，以利小型動物停棲。	<input type="checkbox"/>	<input type="checkbox"/>	<input checked="" type="checkbox"/>	<p>尚未開始施作</p>
	4	(減輕)新設平台採架高設計，以供小動物停棲。	<input checked="" type="checkbox"/>	<input type="checkbox"/>	<input type="checkbox"/>	<p>■第一工區 1.15K 處新設之休憩平台採架高設計。1月已完工。</p>

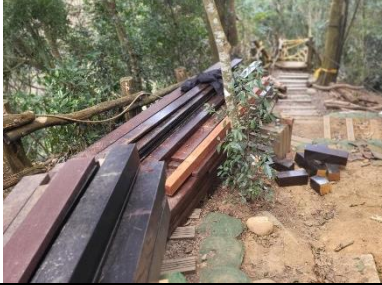
5	(減輕)優先使用既有道路、裸地、空地或人工建築區域等地點。	<input checked="" type="checkbox"/>	<input type="checkbox"/>	<input type="checkbox"/>

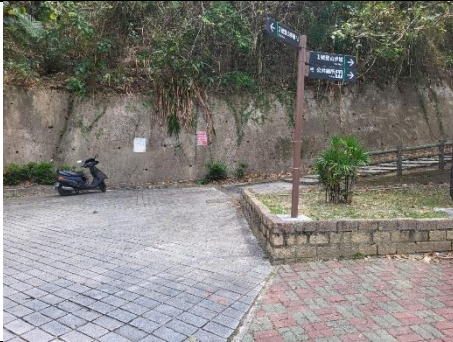
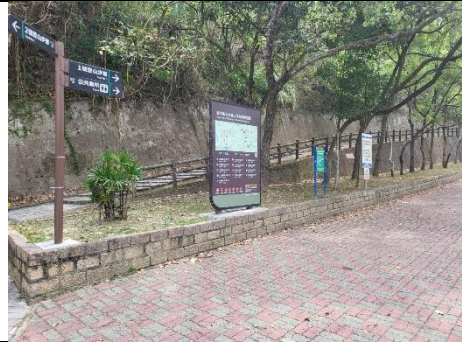
第一工區(大坑 1 號步道)

入口處新設入口意象  
(228072, 2676123)

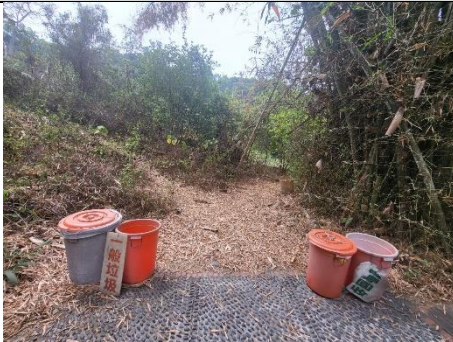
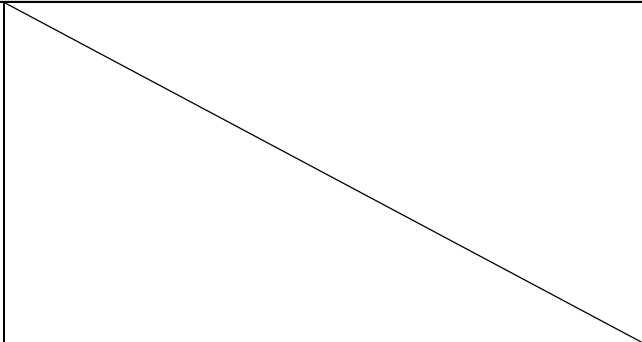
第二工區(大坑 2 號步道)

0.3K 處新設入口意象  
(228496, 2675316)

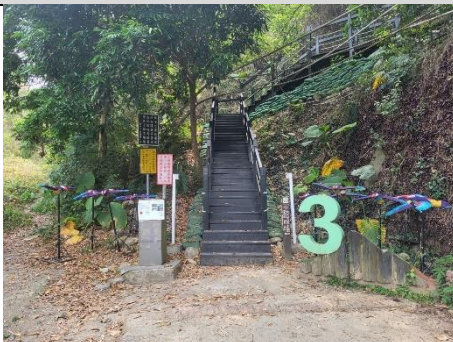
0K 步道踏面雷射雕刻  
(228553, 2674833)

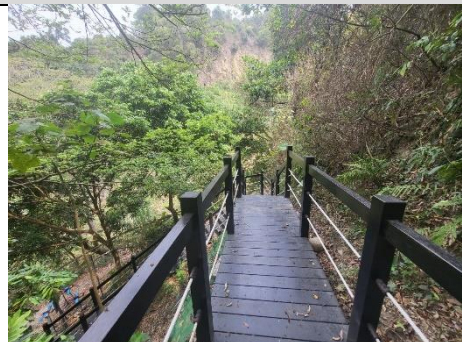
0.03K 處意象美化及新設解說牌  
(228553, 2674833)

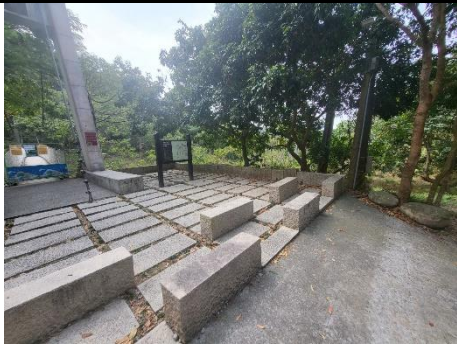
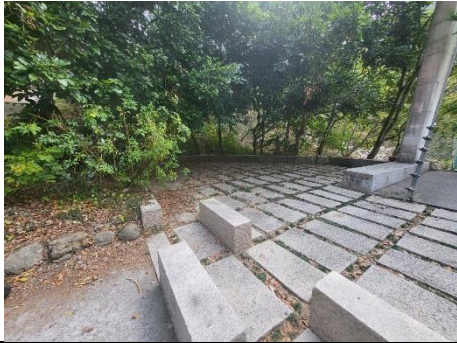
0 K 北橋台景觀綠美化  
(228830, 2674487)

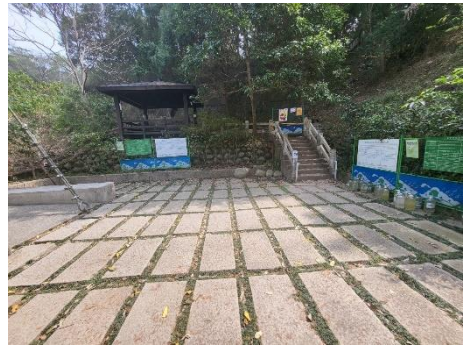
0.06K 新設入口意象  
(228861, 2674447)

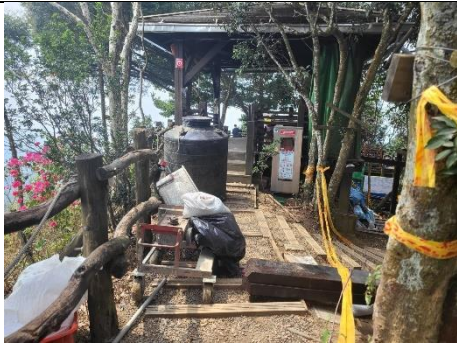
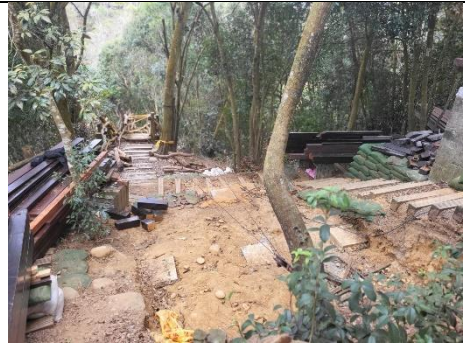
1.2K 既有涼亭修繕整建、新設觀景木平台  
(229634, 2674398)  
說明:施工中

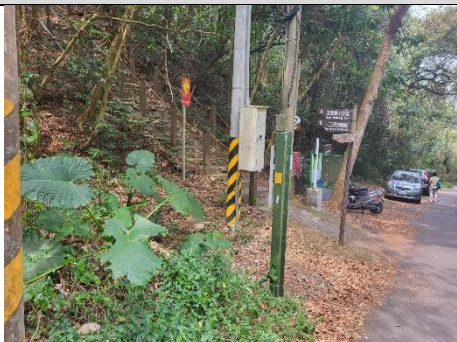
0K 處新設入口意象  
(229259, 2675782)

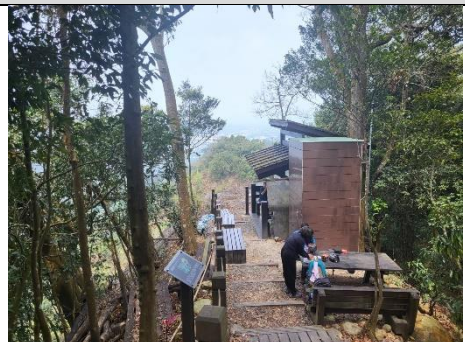
0.2K 處新設眺望平台  
(229199, 2675703)

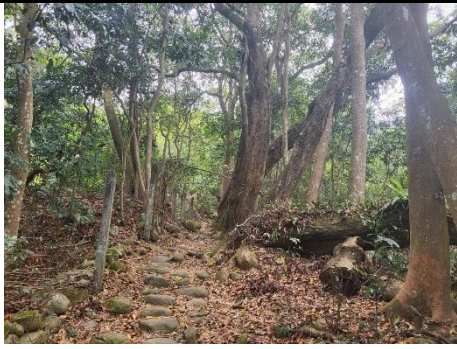
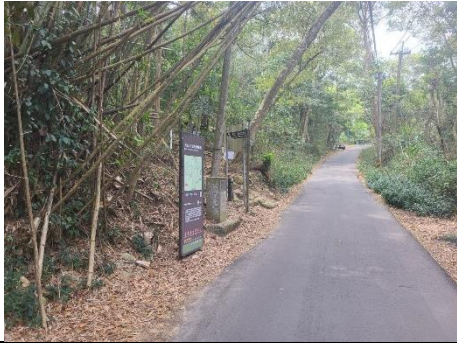
0K 處新設解說牌  
(229416, 2676530)

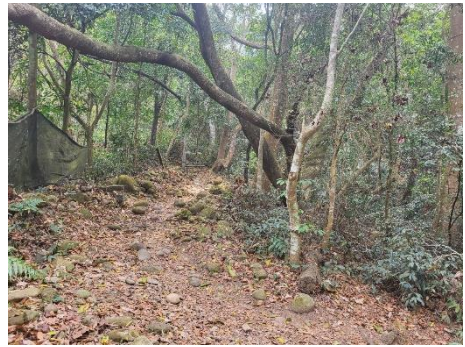
0.15K 處新設方向指示牌  
(229549, 2676463)
