附表 N-2 施工階段生態保育措施自主檢查表

工程名稱：大坑風景區東側登山步道自然生態特色場景環境營造工程

檢查日期： 113 年 02 月 29 日

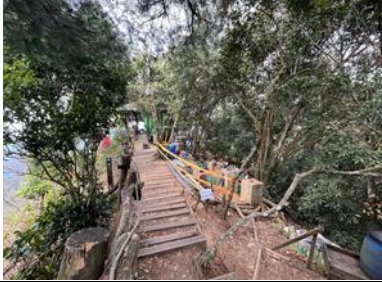
項目	項次	檢查項目	檢查結果		尚未執行	實際檢查情形
			合格	不合格		
生態 保育 措施	1	(迴避)施工時，避免干擾到工區外的環境。	<input checked="" type="checkbox"/>	<input type="checkbox"/>	<input type="checkbox"/>	<p>■工區外之環境無受到工程干擾(第四工區 1.2K 處)。</p>

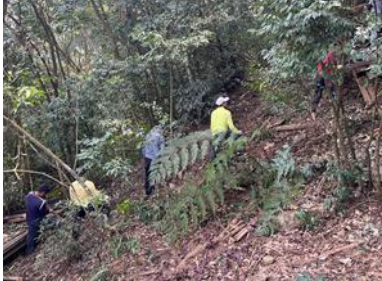
2	(減輕)部分工區採用人工或小機具方式施做，以減少植被被移除。	<input checked="" type="checkbox"/>	<input type="checkbox"/>	<input type="checkbox"/>

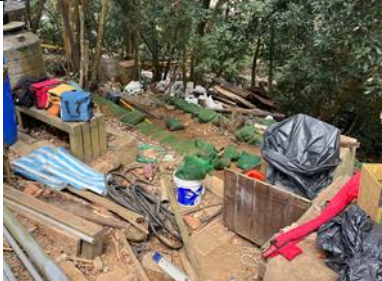
3	(減輕)修繕之步道下方保留廊道，以利小型動物停棲。	<input type="checkbox"/>	<input type="checkbox"/>	<input checked="" type="checkbox"/>	尚未開始施作
	4	(減輕)新設平台採架高設計，以供小動物停棲。	<input checked="" type="checkbox"/>	<input type="checkbox"/>	<input type="checkbox"/>	
	5	(減輕)優先使用既有道路、裸地、空地或人工建築區域等地點。	<input checked="" type="checkbox"/>	<input type="checkbox"/>	<input type="checkbox"/>

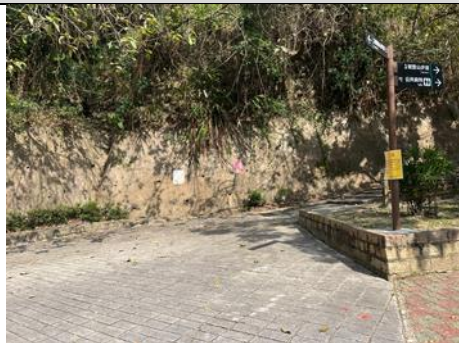
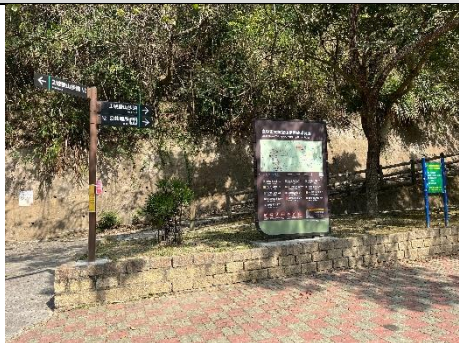
第一工區(大坑 1 號步道)

入口處新設入口意象
(228072, 2676123)

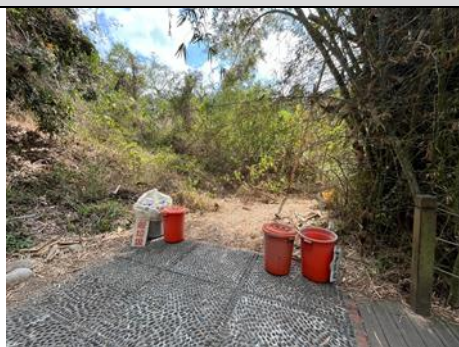
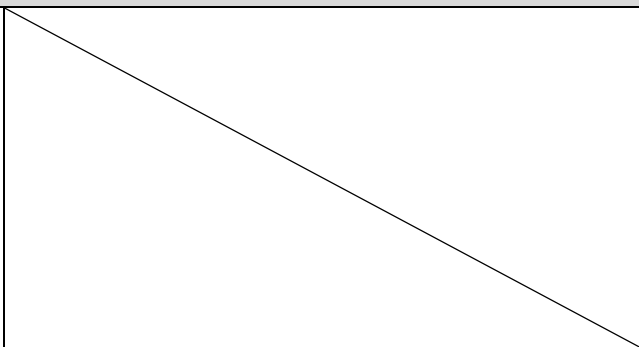
第二工區(大坑 2 號步道)

0.3K 處新設入口意象
(228496, 2675316)

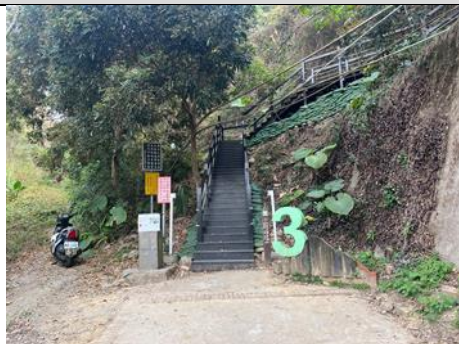
0K 步道踏面雷射雕刻
(228553, 2674833)

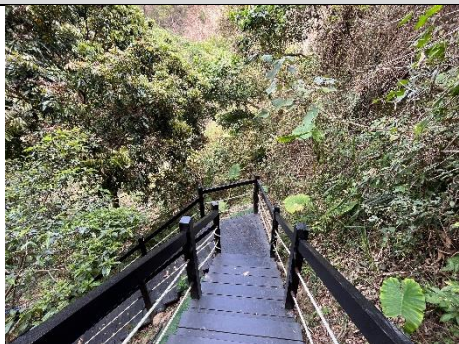
0.03K 處意象美化及新設解說牌
(228553, 2674833)

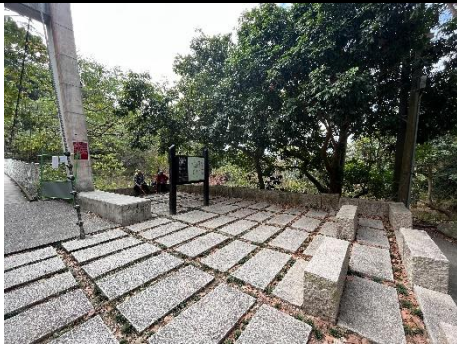
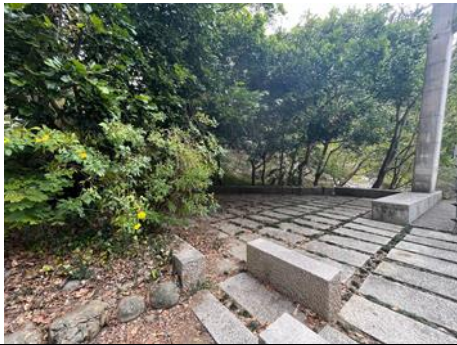
0 K 北橋台景觀綠美化
(228830, 2674487)

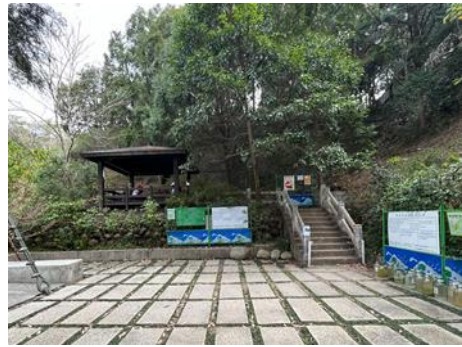
0.06K 新設入口意象
(228861, 2674447)

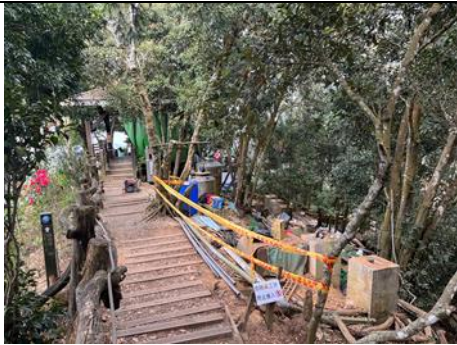
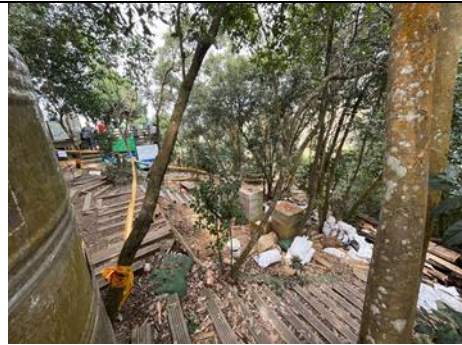
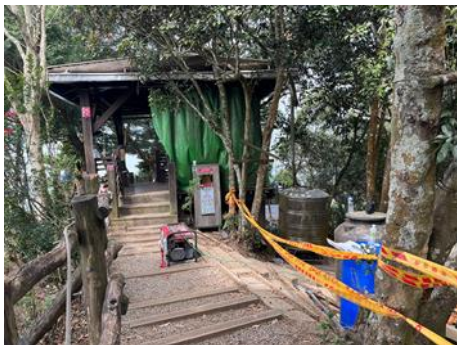
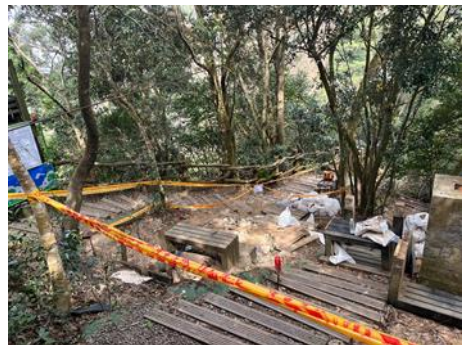
1.2K 既有涼亭修繕整建、新設觀景木平台
(229634, 2674398)
說明:施工中

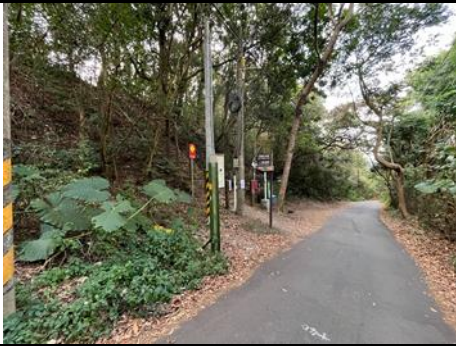
0K 處新設入口意象
(229259, 2675782)

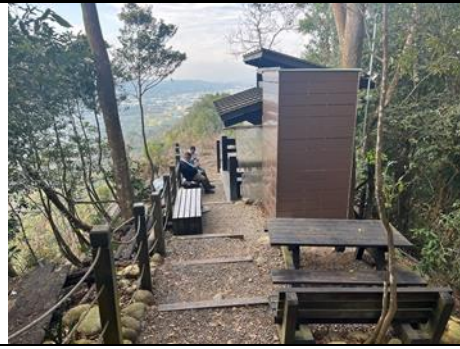
0.2K 處新設眺望平台
(229199, 2675703)

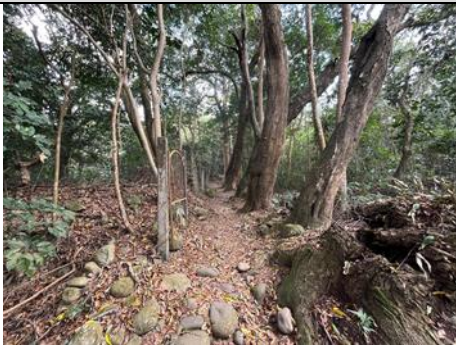
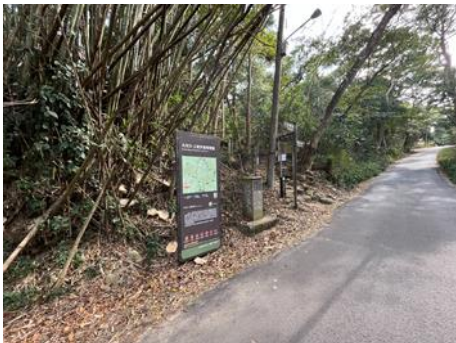
0K 處新設解說牌
(229416, 2676530)

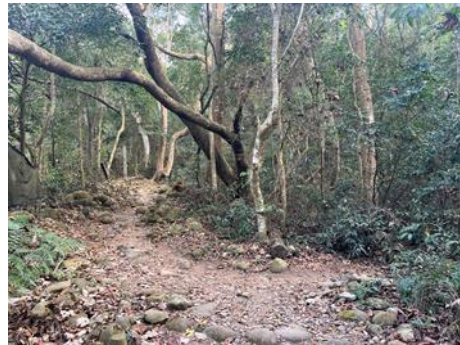
0.15K 處新設方向指示牌
(229549, 2676463)
