美濃竹子門排水改善工程(第二工區)
水利工程生態檢核表 維護管理階段附表

附表 M-01 工程生態綜合評析

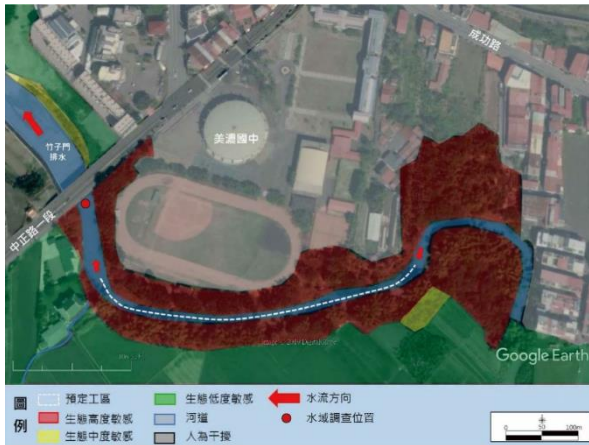
5.生態關注區域說明及繪製：

- 一、預定治理溪段兩岸已形成綠帶，上游尚保留完整面積之植被，是該區域重要之生態廊道、避難所或棲息地。
- 二、本區有豐沛常流水，溪水黑色混濁，研判屬於自然現象。野溪溪床多灰黑底泥，評估為潛在魚類與蛤蚌棲地。
