工程：寶 1-1 排水水尾溝斷面 2-5.1 及斷面 8.2-13 護岸新建應急工程

設計/監造單位：旺揚工程顧問有限公司

填表人：逢甲大學水利發展中心

填表日期：108/09/05

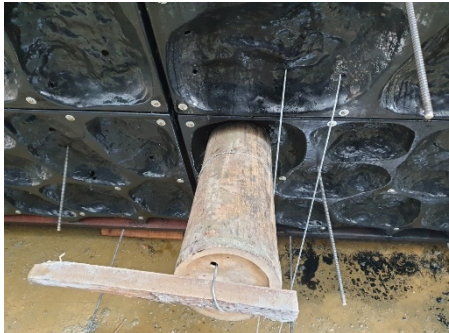
項目	項次	檢查項目	執行結果			執行狀況陳述
			是	不足	否	
生態友善措施	1	堆疊土袋、鋪設草蓆及噴灑草種以促進植生帶恢復			√	因現場尚未施工完工，預計即將完工將會噴灑草種以促進植生帶恢復
	2	設置麻竹生態空間以友善水域生物之棲地	√			現場部分護岸已設置麻竹生態空間以營造友善水域棲地

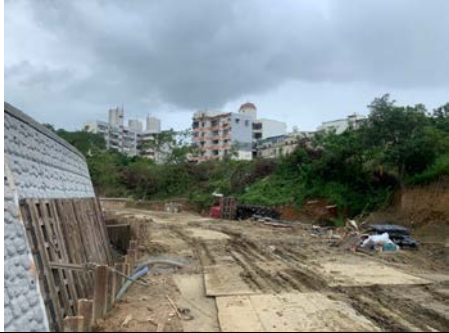
3	工程施作利用圍堰，避免影響水質	√			現場設置圍籬，施作時避免影響水質

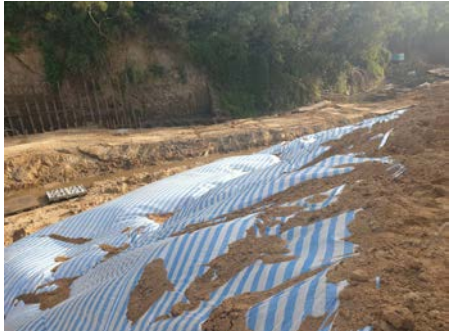
項目	項次	檢查項目	執行結果			執行狀況陳述
			是	不足	否	
生態友善措施	1	堆疊土袋、鋪設草蓆及噴灑草種以促進植生帶恢復			√	因現場尚未施工完工，預計即將完工將會噴灑草種以促進植生帶恢復
	2	設置麻竹生態空間以友善水域生物之棲地	√			現場已設置麻竹生態空間以營造友善水域棲地  
	3	工程施作利用圍堰，避免影響水質	√			現場設置圍籬，施作時避免影響水質  
	4	土石堆置區使用帆布覆蓋及廢棄物集中	√			土方堆置區已使用帆布覆蓋

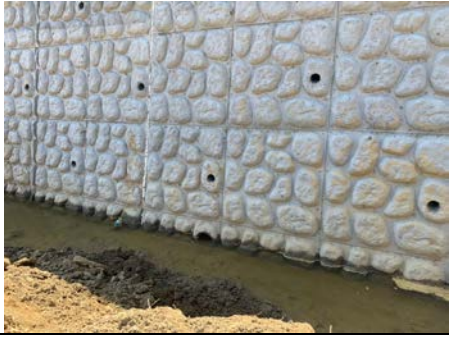
項目	項次	檢查項目	執行結果			執行狀況陳述
			是	不足	否	
生態友善措施	1	堆疊土袋、鋪設草蓆及噴灑草種以促進植生帶恢復			√	因現場尚未施工完工，預計即將完工將會噴灑草種以促進植生帶恢復
	2	設置麻竹生態空間以友善水域生物之棲地	√			現場已設置麻竹生態空間以營造友善水域棲地

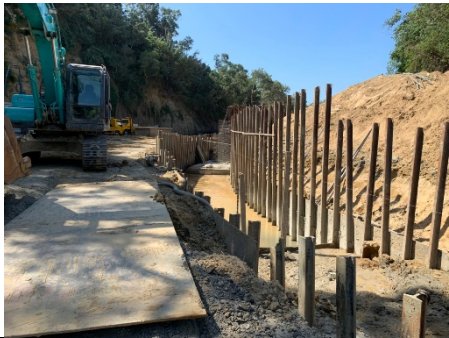
3	工程施作利用圍堰，避免影響水質	√			現場設置圍籬，施作時避免影響水質

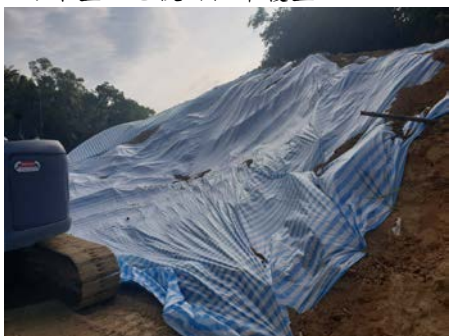
4	土石堆置區使用帆布覆蓋及廢棄物集中	√			土方堆置區已使用帆布覆蓋。

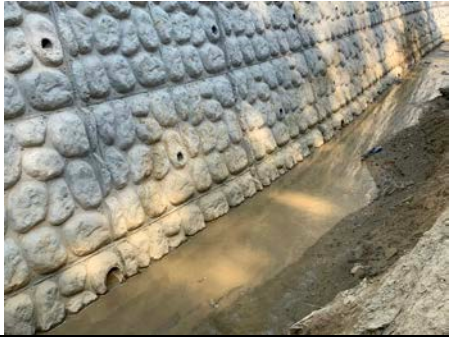
項目	項次	檢查項目	執行結果			執行狀況陳述
			是	不足	否	
生態友善措施	1	堆疊土袋、鋪設草蓆及噴灑草種以促進植生帶恢復			√	因現場尚未施工完工，預計即將完工將會噴灑草種以促進植生帶恢復
	2	設置麻竹生態空間以友善水域生物之棲地	√			現場已設置麻竹生態空間以營造友善水域棲地

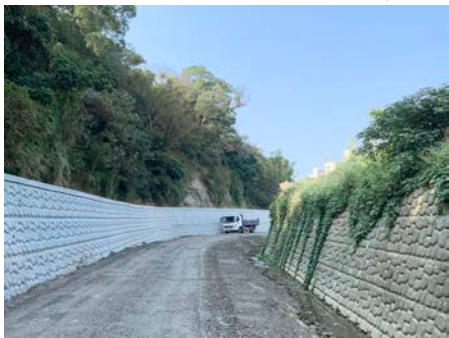
3	工程施作利用圍堰，避免影響水質			√	現場已接近完工狀態，故圍籬已拆除

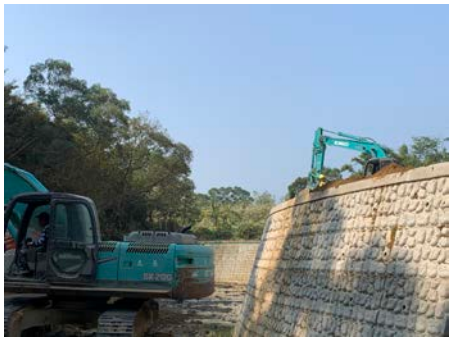
4	土石堆置區使用帆布覆蓋及廢棄物集中			√	現場已接近完工狀態，土方堆置區已撤離

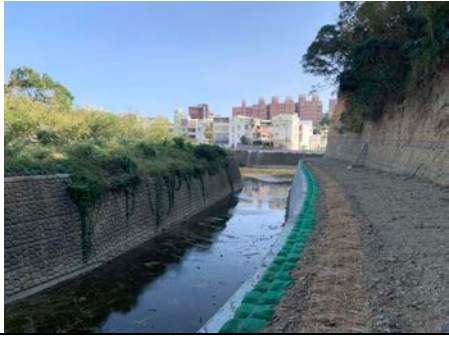
項目	項次	檢查項目	執行結果			執行狀況陳述
			是	不足	否	
生態友善措施	1	堆疊土袋、鋪設草蓆及噴灑草種以促進植生帶恢復	√		√	因現場已完工，堤防上噴灑草種以促進植生帶恢復

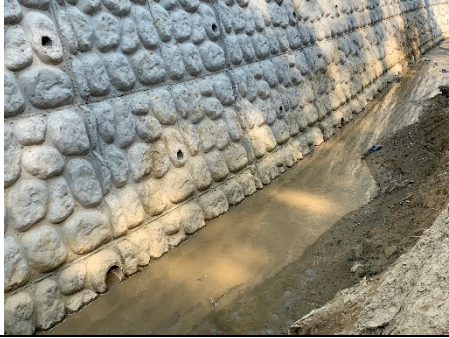
2	設置麻竹生態空間以友善水域生物之棲地	√			現場已設置麻竹生態空間以營造友善水域棲地

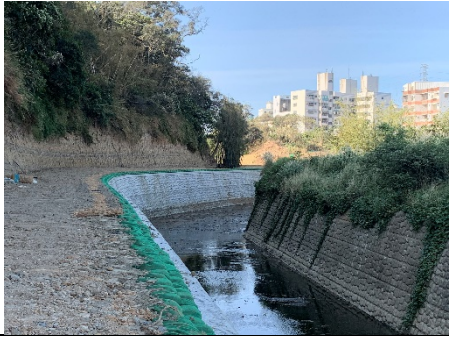
3	工程施作利用圍堰，避免影響水質			√	現場已完工狀態，故圍籬已拆除

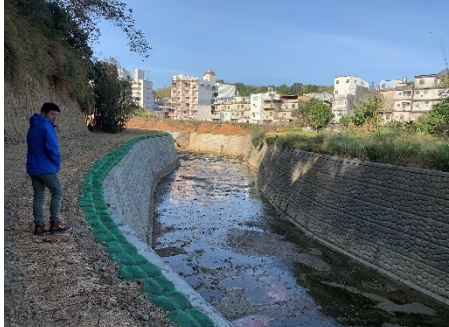
4	土石堆置區使用帆布覆蓋及廢棄物集中			√	現場已完工狀態，土方堆置區已撤離
