生態監測紀錄表

工程名稱	臺南市安南區北安商業區市地重劃抽水站新建工程					
填表人員	曾暉倫	填表日期	2022/6/9			
1.生態團隊組成： 須組成具有生態評估專業之團隊，或延攬外聘專家學者給予協助。應說明單位/職稱、學歷/專業資歷、專長、參與勘查事項。						
姓名	單位/職稱	專業資歷	專長	參與勘查事項		
陳佳郁	國立臺南大學流域生態環境保育研究中心/專案經理	13年	陸域昆蟲、水域調查	生態環境記錄		
曾暉倫	國立臺南大學流域生態環境保育研究中心/專案經理	8年	鳥類、兩棲爬蟲類調查	陸域生態評估

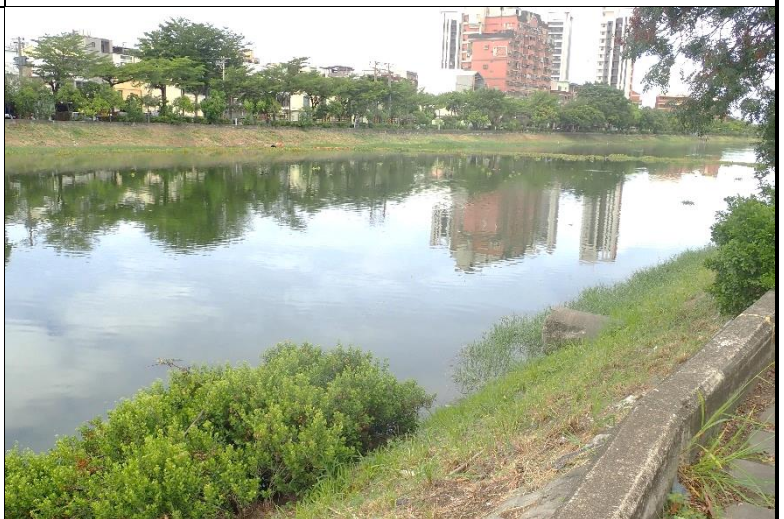
生態保育措施	狀況摘要	照片(拍攝日期2022/6/9)
<p>嚴格管制廢液流向</p>	<p>排水無受影響。</p>
