臺南市安南區北安商業區市地重劃抽水站新建工程

設計及施工階段生態檢核

成果報告

2023年4月

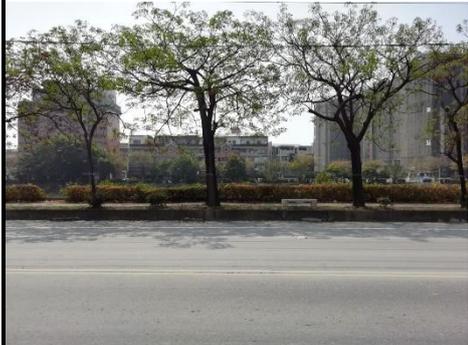
a. 移植受影響之行道樹(苦楝)

案場預定範圍與既有行道樹重疊，建議移植(約4-6棵苦楝)

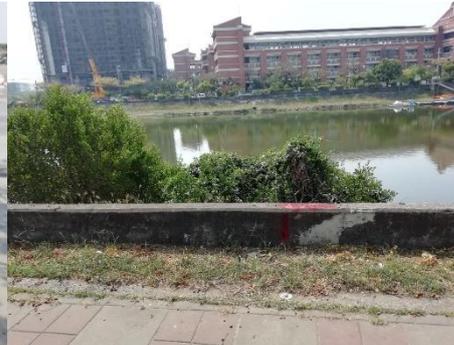
c. 維持鹽水溪排水，避免水污染

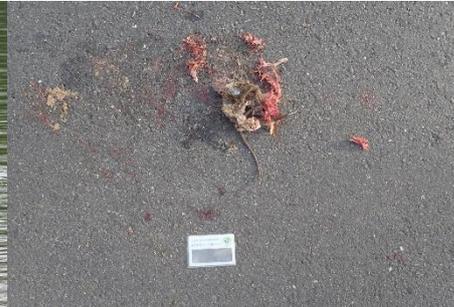
l. 溝鼠路殺

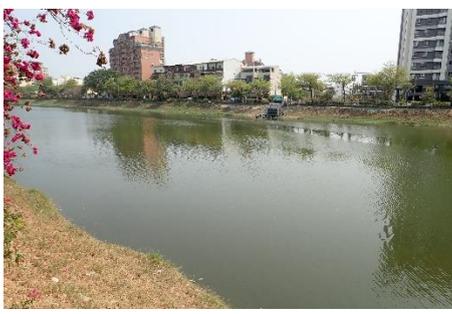
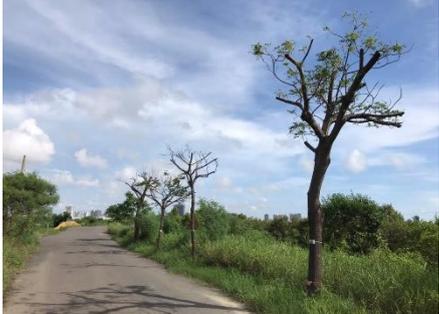
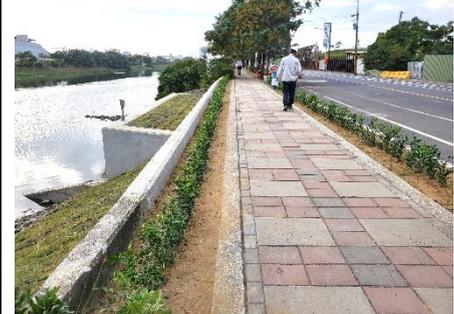
鹽水溪排水不受工程影響	受移植之苦楝(4棵)，存活	護岸植栽

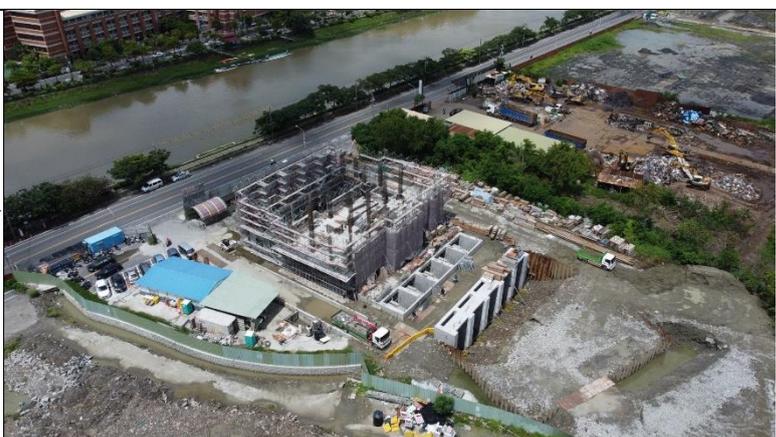
<p>明確界定工區，減少人員、機具對於工區外的擾動</p>	<p>以鐵皮圍欄界定本案工區，區隔邊界線。</p>

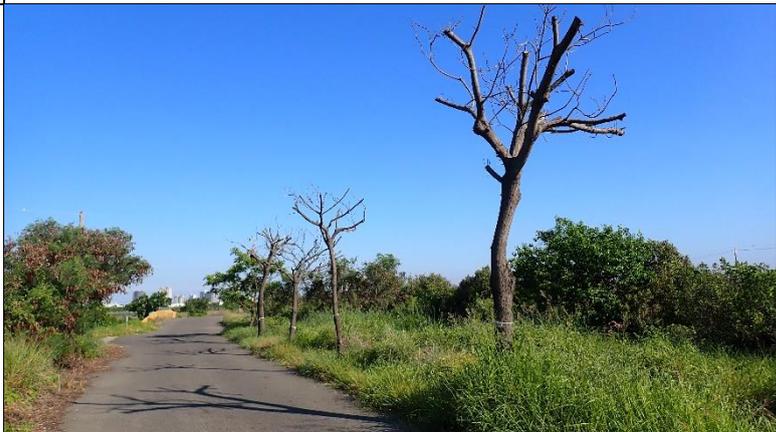
生態保全對象	狀況摘要	照片(拍攝日期2022/6/9)
<p>保全4棵苦楝至移植選定之地點</p>	<p>上半部部分枝幹枯死，下半部有新芽長出。</p>

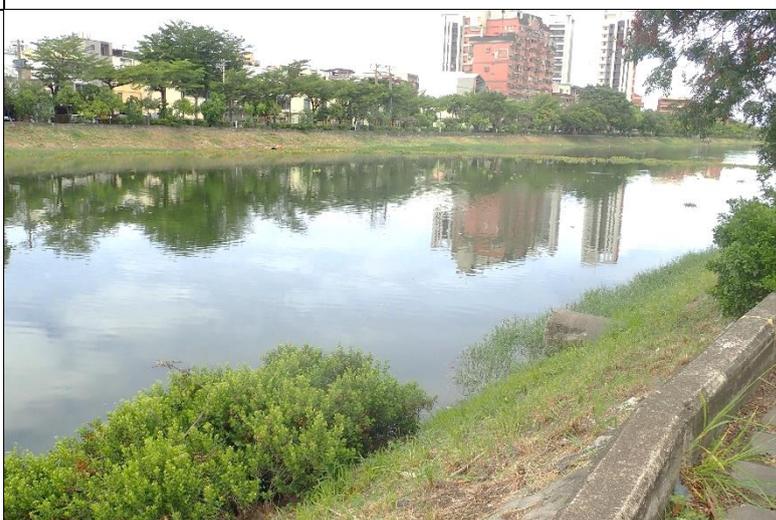
生態保育措施	狀況摘要	照片(拍攝日期2022/6/9)
<p>嚴格管制廢液流向</p>	<p>排水無受影響。</p>

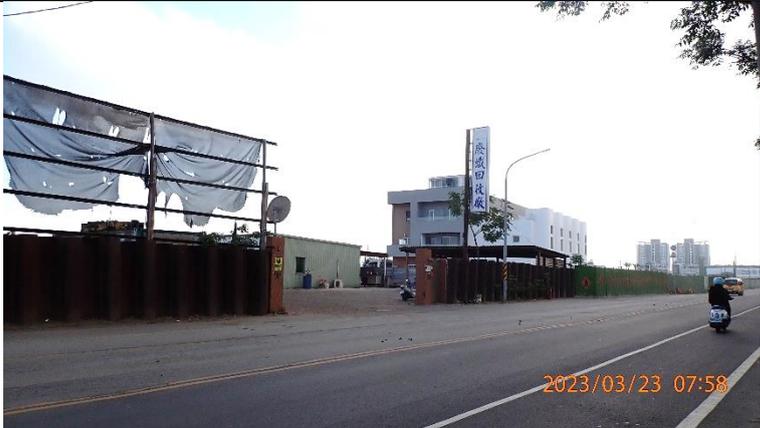
項目	狀況摘要	照片(拍攝日期2023/3/23)
明確界定工區，減少人員、機具對於工區外的擾動	以鐵皮圍欄界定本案工區，區隔邊界線。

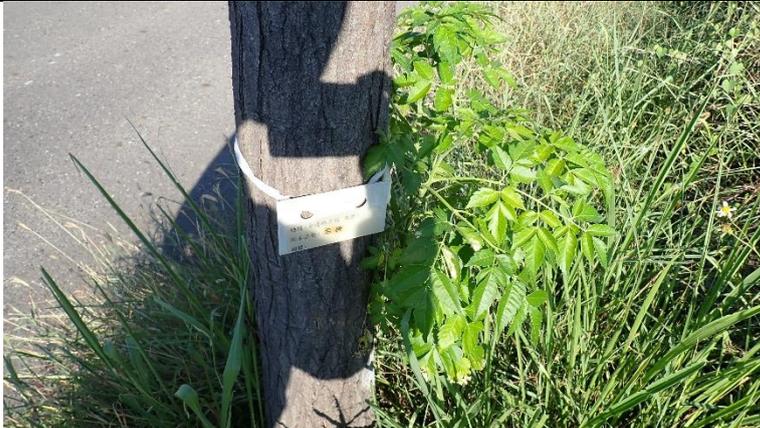
保全4棵苦楝至移植選定之地點	上半部枝幹枯死，下半部有新芽長出。

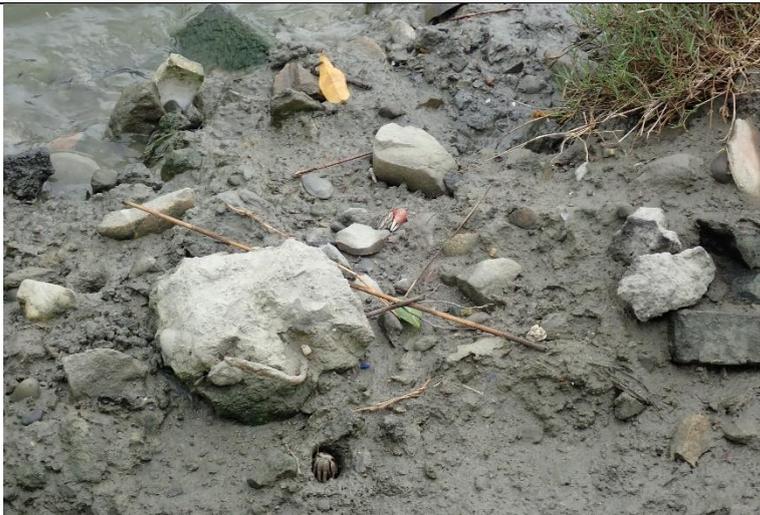
生態保育措施	狀況摘要	照片(拍攝日期2023/3/23)
嚴格管制廢液流向	排水無受影響，出流口旁的潮間帶，有相當多蟹類個體活動，記錄到弧邊管招潮蟹及臺灣厚蟹。
