施工階段-生態保育措施監測紀錄表

生態團隊(單位/姓名)：觀察家生態顧問有限公司/ 陳介軒 提交日期：112/12/25

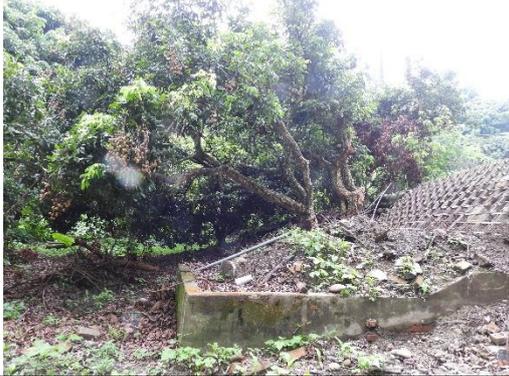
位置或樁號：OK+205 說明：112.8.3 保留龍眼樹，但均未設置保護措施	位置或樁號：OK+210 說明：112.8.3 保留龍眼樹，但未設置保護措施，導致枝幹損傷

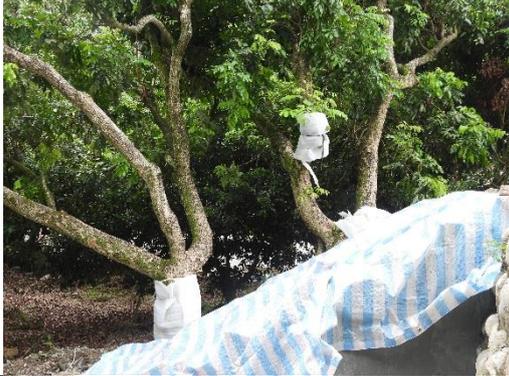
位置或樁號：OK+205 說明：112.9.8 保留龍眼樹，於機具可能碰撞處包覆泡棉保護墊	位置或樁號：OK+210 說明：112.9.8 保留龍眼樹，機具可能碰撞處包覆泡棉保護墊

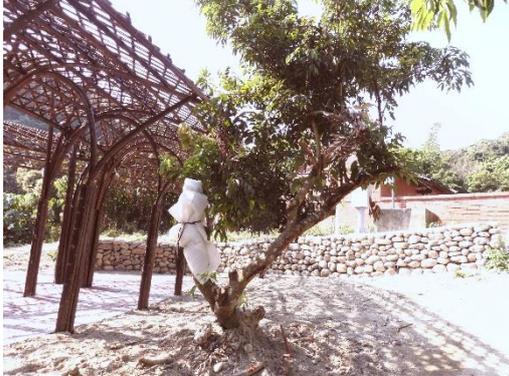
位置或樁號：OK+210 說明：112.12.8 保留龍眼樹，泡棉保護墊尚未拆除	位置或樁號：OK+205 說明：112.12.8 保留龍眼樹，泡棉保護墊尚未拆除

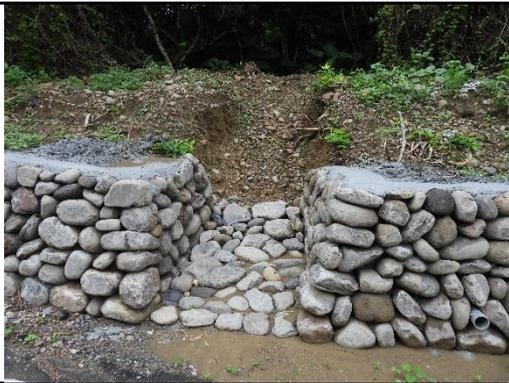
位置或樁號：OK+130
 說明：112.8.3 新設漿砌石檔土牆保留原有通道，坡面排石覆土回填縫隙

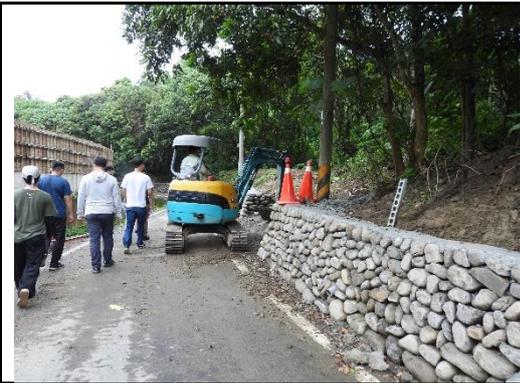
位置或樁號：
 說明：112.8.3 機具於既有道路施工，無另闢便道

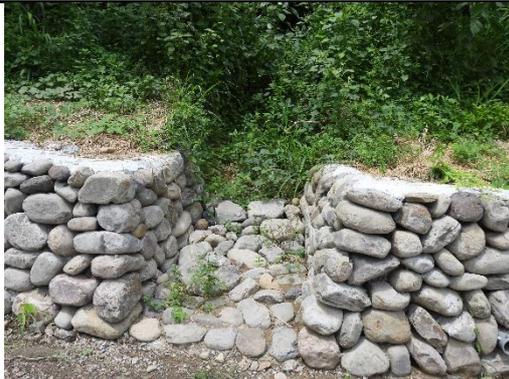
位置或樁號：OK+130
 說明：112.9.8 新設漿砌石檔土牆保留原有通道，坡面排石覆土回填縫隙

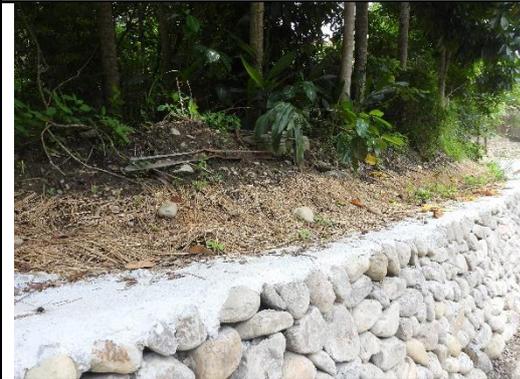
位置或樁號：
 說明：112.9.8 新設漿砌石擋土牆，限制開挖範圍並於裸露面鋪稻草蓆

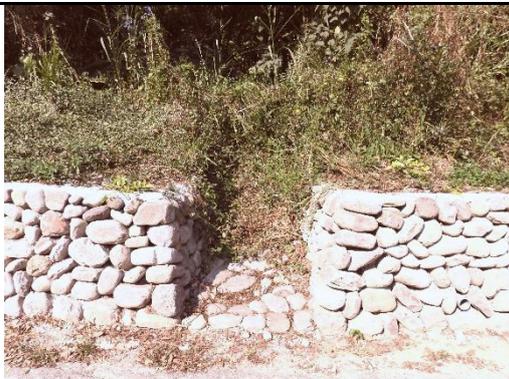
位置或樁號：OK+130
 說明：112.12.8 新設漿砌石檔土牆保留原有通道，坡面排石覆土回填縫隙

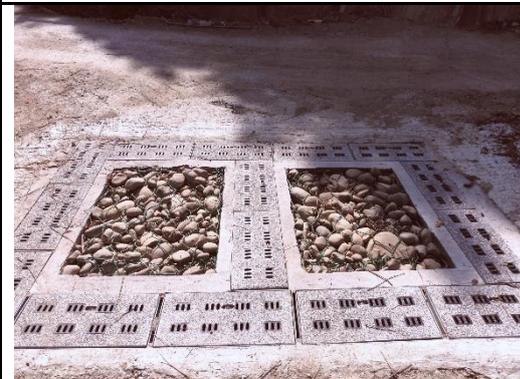
位置或樁號：OK+176
 說明：112.12.8 改善截水溝及新設石籠集水井，形式可避免小型動物跌落受困

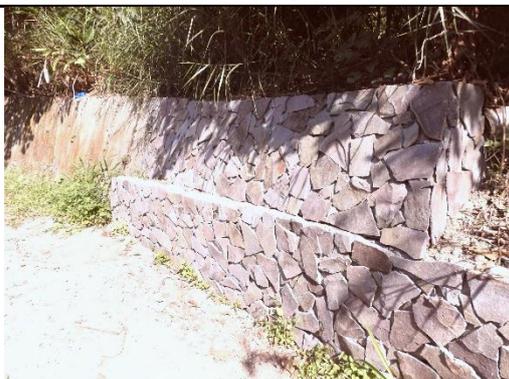
位置或樁號：OK+195
 說明：112.12.8 新設漿砌石擋土牆，不滿漿保留塊石間孔隙及表面粗糙度

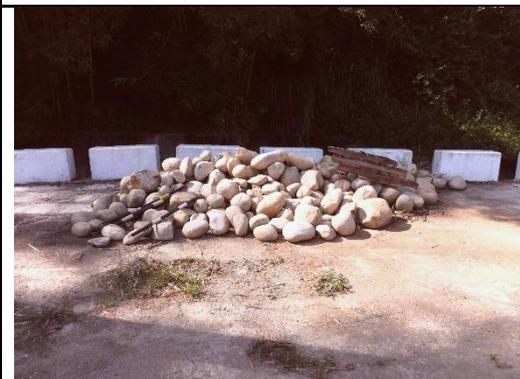
位置或樁號：OK+000
 說明：112.12.8 多餘塊石材料暫置於既有裸露空地

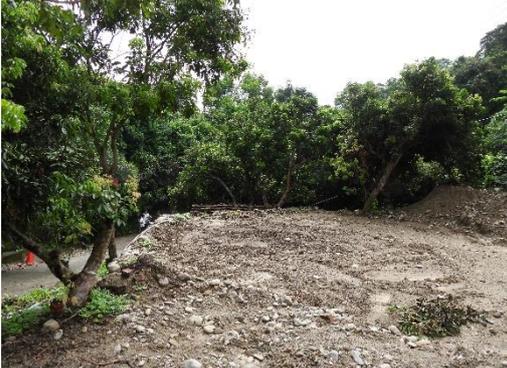
<p>位置或樁號：OK+207 說明：112.8.3 窠陋空間已開挖整地，保留周圍龍眼樹</p>	<p>位置或樁號：OK+110 說明：112.8.3 部分區段擋土牆施作有較大開挖面，整體而言仍保留林相</p>

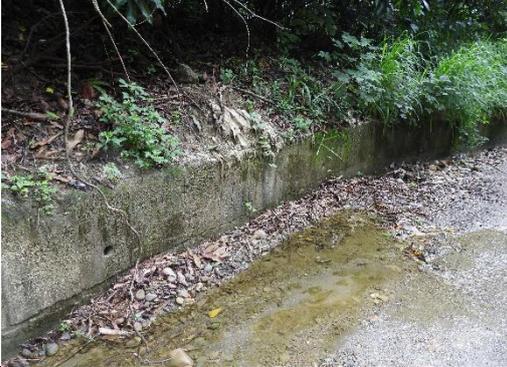
<p>位置或樁號：OK+190 說明：112.8.3 部分既有擋土牆將重設為漿砌石牆面，尚未施作</p>	<p>位置或樁號：OK+040 說明：112.8.3 部分區段擋土牆施作幾乎無額外開挖</p>

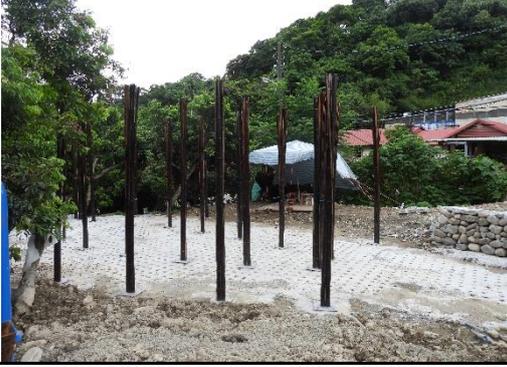
<p>位置或樁號：OK+207 說明：112.9.8 窠陋空間改善已施設鋪面及支架，並保留周圍樹木</p>	<p>位置或樁號：OK+207 說明：112.9.8 窠陋空間改善保留周圍樹木及舊有砌石矮牆</p>

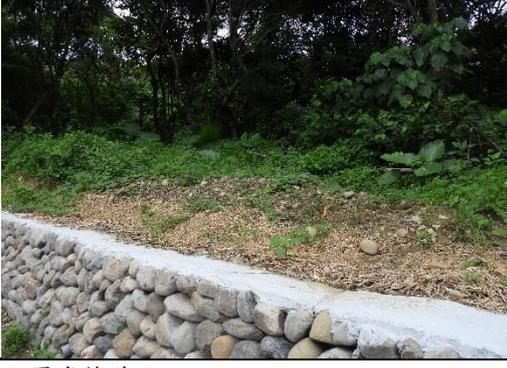
<p>說明：112.9.8 部分區段擋土牆施作有較大開挖面，整體而言仍保留林相可提供充足遮蔭</p>	<p>說明：112.9.8 尚未改善截水溝；既有擋土牆將重設為漿砌石牆面，尚未施作</p>

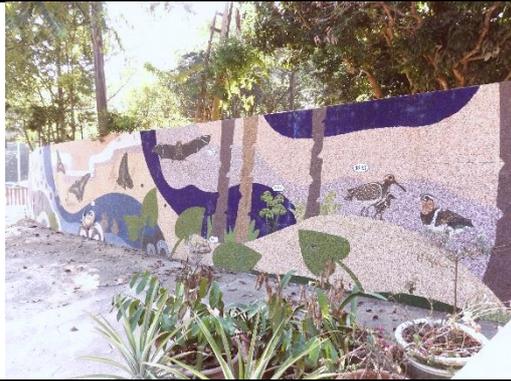
<p>位置或樁號：OK+014 說明：112.12.8 既有牆面美化</p>	<p>位置或樁號：OK+000 說明：112.12.8 入口地景設置</p>

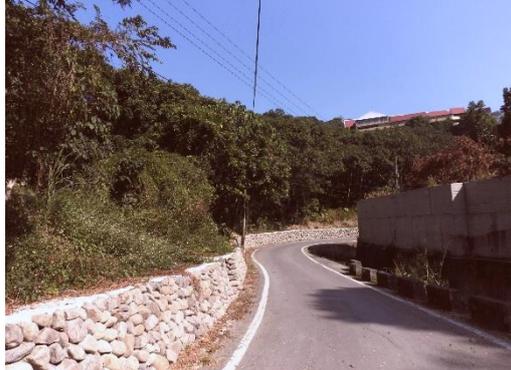
<p>位置或樁號：OK+100 說明：112.12.8 擋土牆施作幾乎無額外開挖，保留上邊坡植被</p>	<p>位置或樁號：OK+207 說明：112.12.8 窳陋空間改善保留周圍樹木及舊有砌石矮牆</p>
