石牛溪下湳仔及溪洲堤防改善工程
生態保育措施自主檢查表

工程進度：44.59% 預定完工日期：民國 112 年 12 月 12 日
填表人員：林秉浩 (姓名單位職稱) 檢查日期：民國 112 年 4 月 10 日

施工廠商：立勝營造工程有限公司 現場檢查人員：林秉浩 (簽名)負責人：

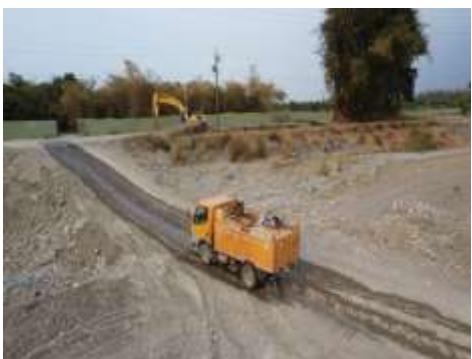
[施工前](照片)

說明：現地既有重要保留樹種

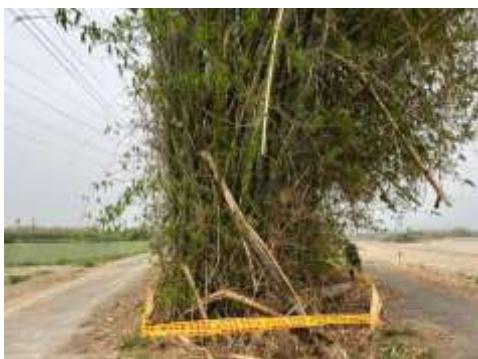
[施工階段](照片)

說明：現地既有重要保留樹種警示帶維護

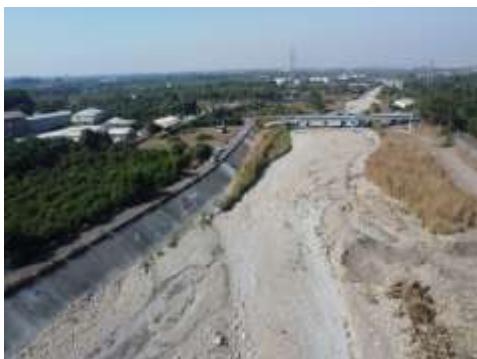
[施工前](照片)

說明：施工區域便道以既有道路為主

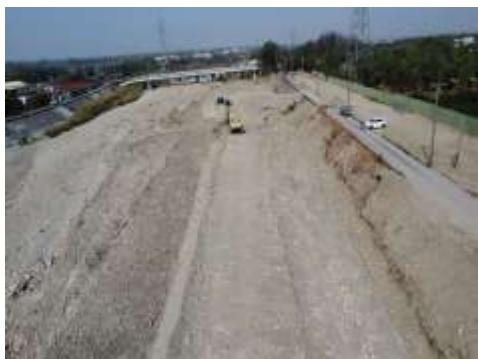
[施工階段](照片)

說明：施工區域便道以既有道路為主

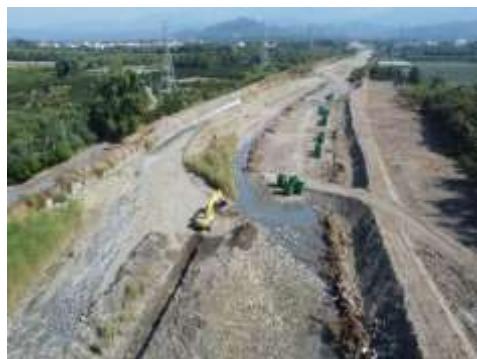
[施工前](照片)

說明：基礎施作尚未施作水防道路

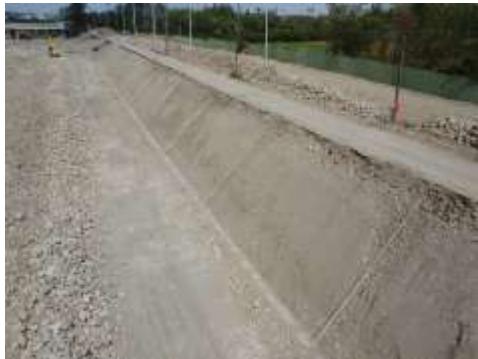
[施工階段](照片)

說明：尚未施作水防道路

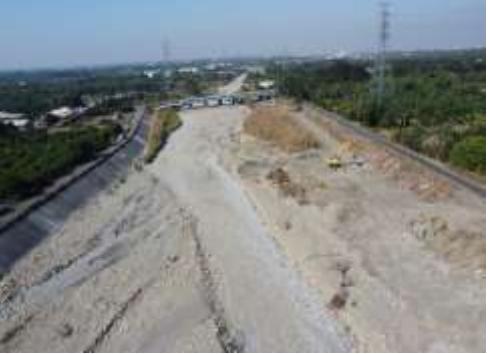
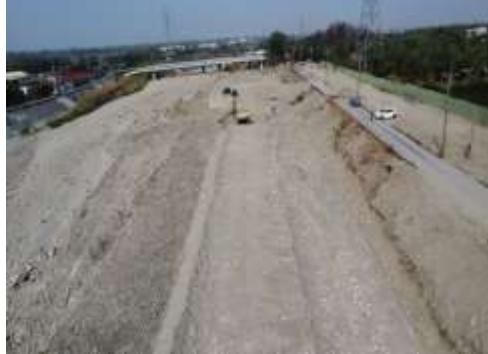
日期：民國 111 年 12 月 24 日 說明：施工區尚未設置施工圍籬	日期：民國 112 年 04 月 01 日 說明：施工圍籬已設置
8. 【補償】：為避免水防道路路殺可能，規劃設置 1 處動物(爬蟲類)安全通道。	
<p>[施工前](照片)</p>

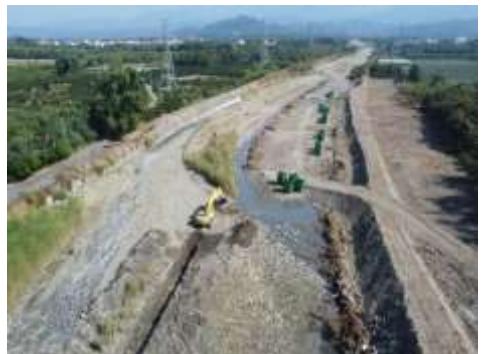
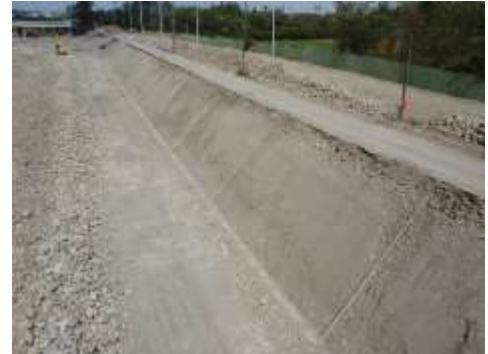
日期：民國 111 年 12 月 23 日 說明：基礎施作尚未施作水防道路	日期：民國 112 年 04 月 10 日 說明：尚未施作
