施工階段生態保育/友善措施自主檢查表

表號：FR009

檢查日期：109.06.01

工程名稱：暖東苗圃生態池及園區景觀改善工程(第二期)

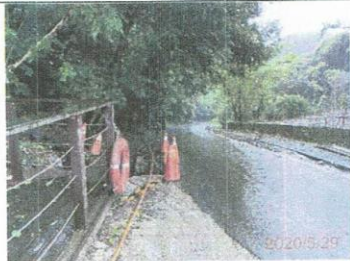
圖1：109.05.29 施工便道現況

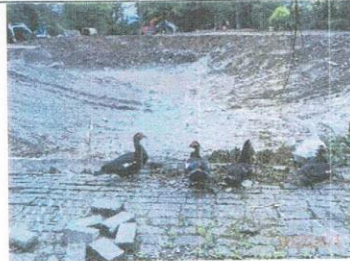
圖2：109.06.01 工區出沒動物

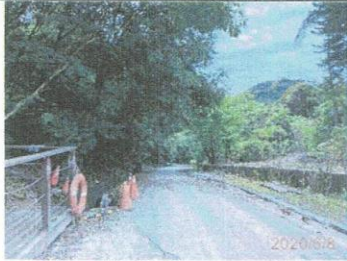
圖1：109.06.08 施工便道現況

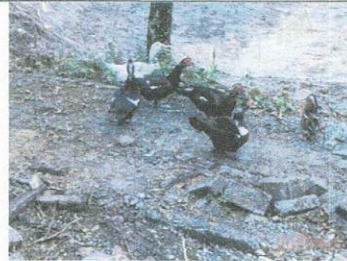
圖2：109.06.08 工區出沒動物

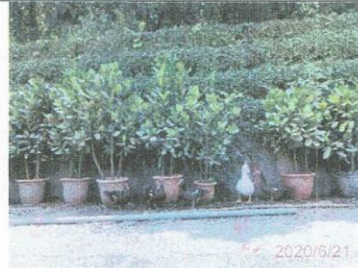
圖2：109.06.21 工區出沒動物

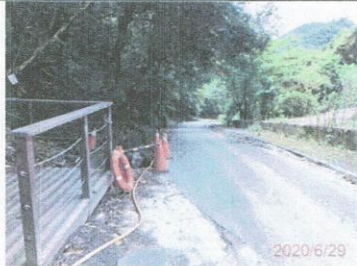
圖1：109.06.29 施工便道現況

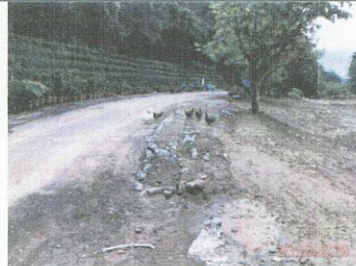
圖2：109.06.29 工區出沒動物
