施工階段生態保育/友善措施自主檢查表

表號：FR027

檢查日期：109.10.02

工程名稱：暖東苗圃生態池及園區景觀改善工程(第二期)

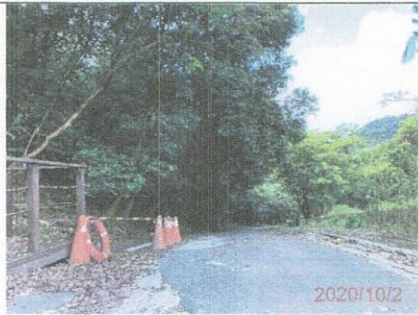
圖1：109.10.02 施工便道現況

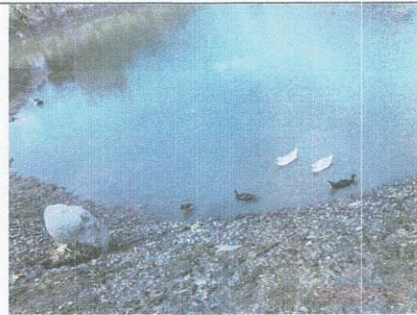
圖2：109.10.02 工區出沒動物

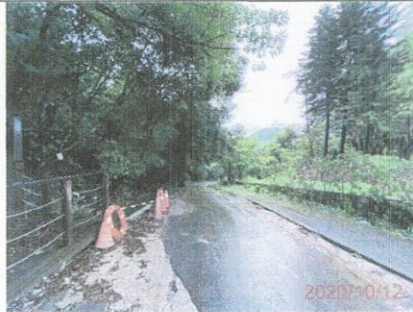
圖1：109.10.12 施工便道現況

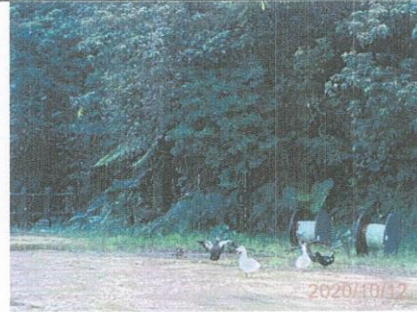
圖2：109.10.12 工區出沒動物

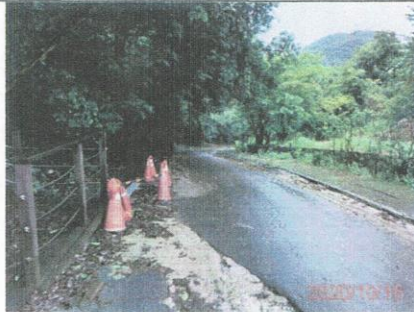
圖1：109.10.16 施工便道現況

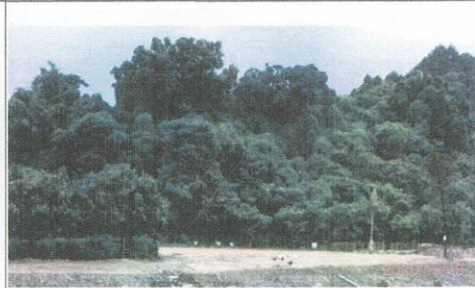
圖2：109.10.16 工區出沒動物

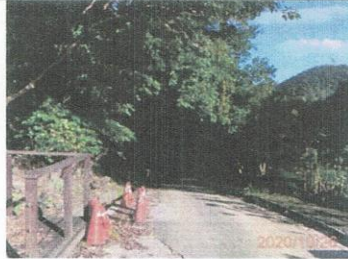
圖1：109.10.26 施工便道現況
