### 施工階段生態保育/友善措施自主檢查表

表號：FR023

檢查日期：109.09.07

工程名稱：暖東苗圃生態池及園區景觀改善工程(第二期)

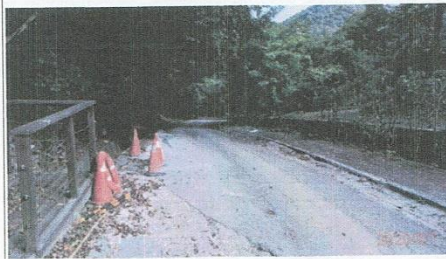
圖1：109.09.07 施工便道現況

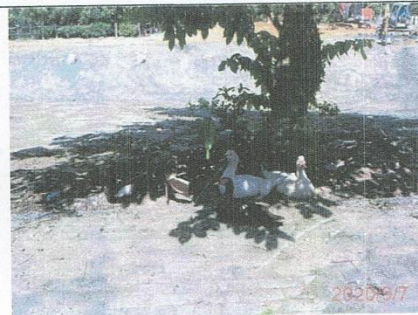
圖2：109.09.07 工區出沒動物

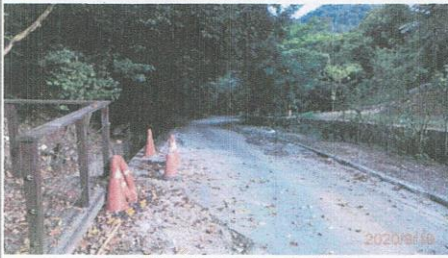
圖1：109.09.10 施工便道現況

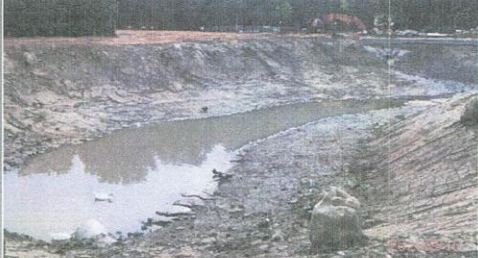
圖2：109.09.10 工區出沒動物

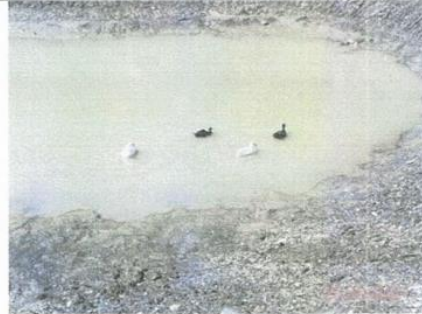
圖 2：109.09.21 工區出沒動物

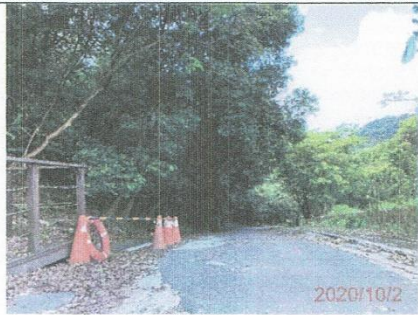
圖1：109.10.02 施工便道現況

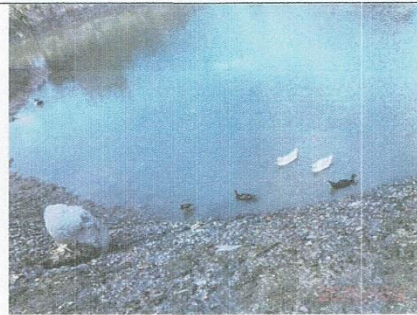
圖2：109.10.02 工區出沒動物
