施工階段生態保育/友善措施自主檢查表

表號：FR014

檢查日期：109.07.06

工程名稱：暖東苗圃生態池及園區景觀改善工程(第二期)

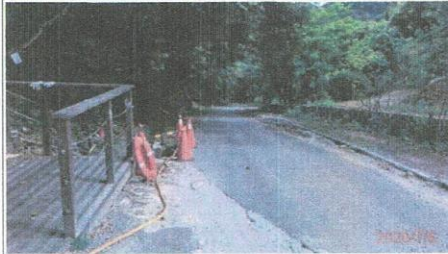
圖1：109.07.06 施工便道現況

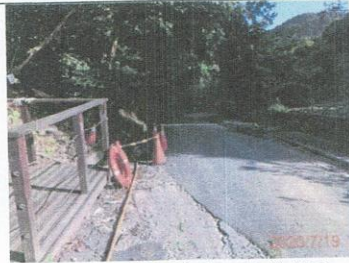
圖1：109.07.19 施工便道現況

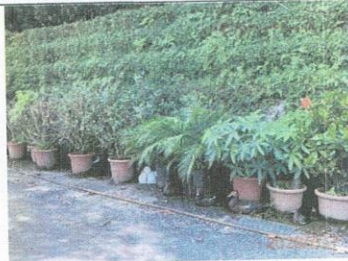
圖2：109.07.17 工區出沒動物

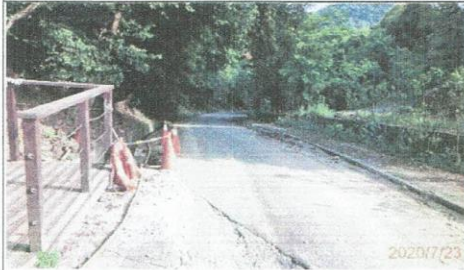
圖1：109.07.23 施工便道現況

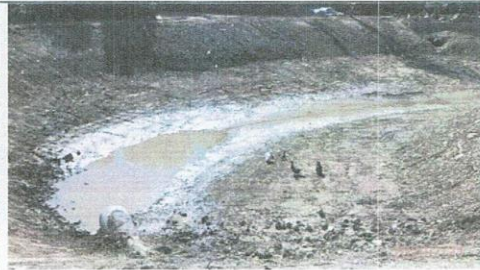
圖2：109.07.21 工區出沒動物
