二仁溪二層行橋下游段環境改善工程(第三期)

施工階段生態檢核報告

(施工中調查結果)

生態評估人員/民眾參與意見紀錄表

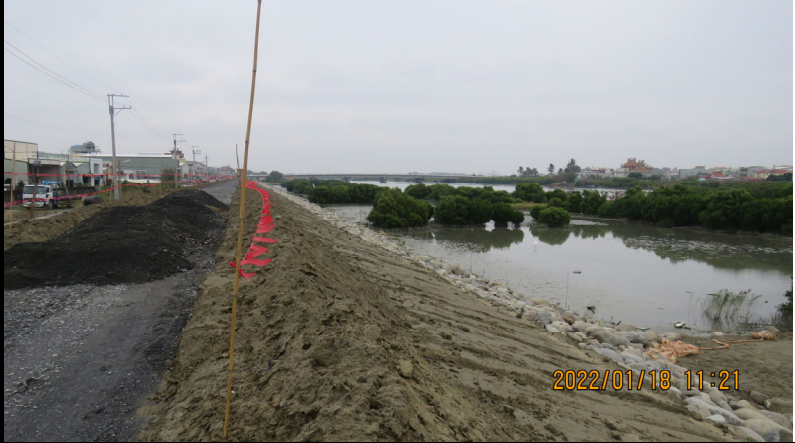
<p>意見摘要 提出人員：生態團隊</p>	<p>處理情形回覆 回覆人員：施工及監造廠商</p>
<p>本案經監造廠商通知施工進度已達 60%，遂安排與監造及施工廠商辦理施工中第二次複勘，主要目的為確認工區棲地品質、生態保全對象及生態保育措施執行情形。</p>	
<p>1. A-0K+200~0K+600 拋石面及覆土已完成，自行車道進行級配回填，並拉設警示帶，除維護施工人車安全，亦避免生態保全對象紅海欖受工程破壞或擾動。</p>

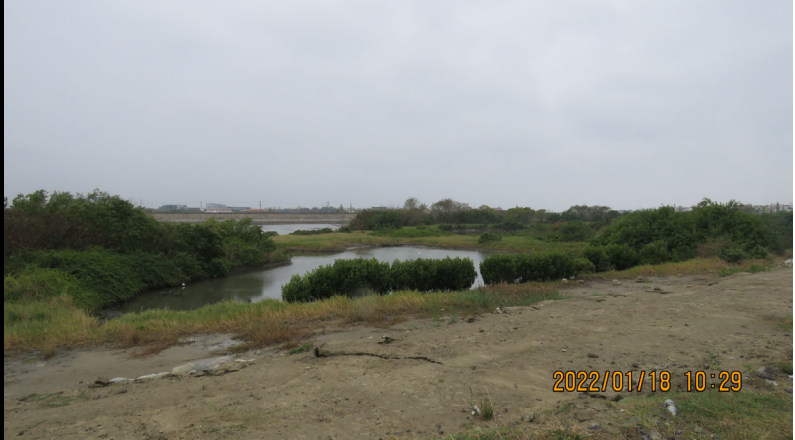
<p style="text-align: right;">2022/01/18 11:21</p>	
<p>2. A-1K+500~1K+600 覆土後進行夯實，未致高灘地水域環境濁度增加，且未有過度開挖或隨意堆置情形。</p>

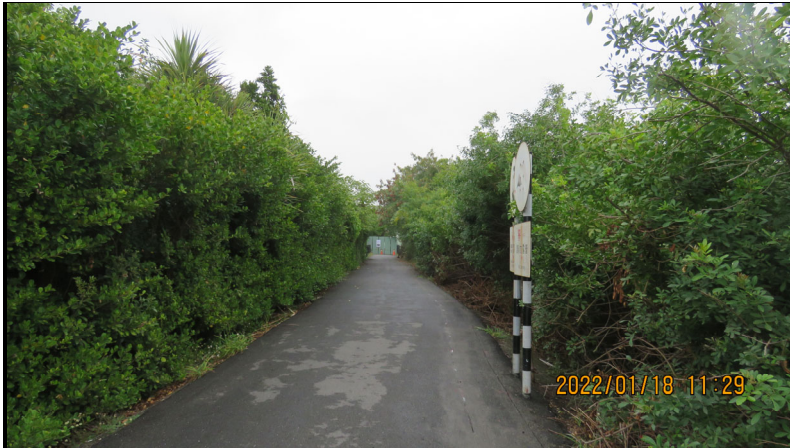
<p style="text-align: right;">2022/01/18 10:29</p>	
<p>3. A-0K-200~0K+000 因故減作，該區域已非施工擾動範圍，請施工廠商於表號 09 (111 年 1 月份)之生態自主檢查表中說明原由，並於表號 10 (111 年 2 月份)之生態自主檢查表中刪除該檢查項目。</p>	<p>● 楊富丞(鎰發營造科技有限公司)：遵照辦理。</p>

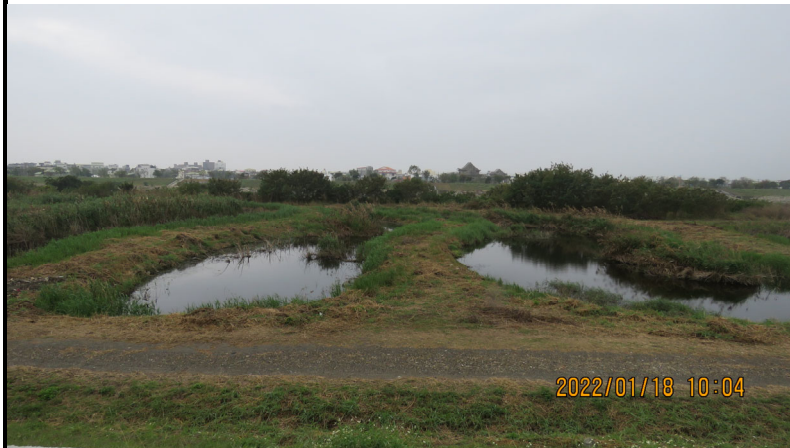
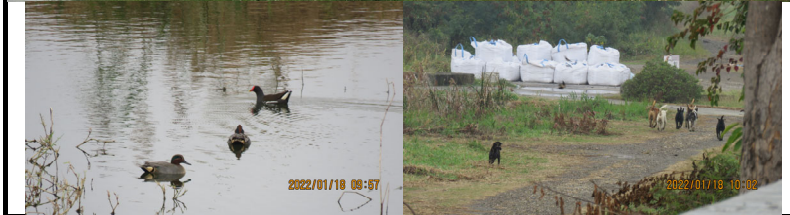
4. B工區人行步道及堤頂矮牆施作中，堤前大甲二行濕地未擾動，濕地內有冬候鳥小水鴨、蒼鷺及親水性鳥類紅冠水雞、白鷺鷥等活動利用、週遭亦可觀察到白頭翁、白喉文鳥、喜鵲、家八哥等鳥類及野狗 1 群(至少 8 隻)，未有異常情形發生。需注意環境整潔及避免餵食浪狗。

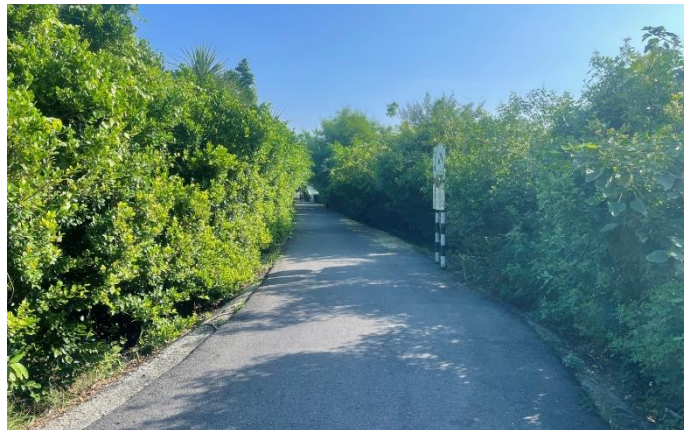
### 1. A-0K-200~A-0K+000堤後坡之防風林迴避勿擾動。

日期：2021/10/30施工廠商拍攝  
說明：本區域尚未施工。

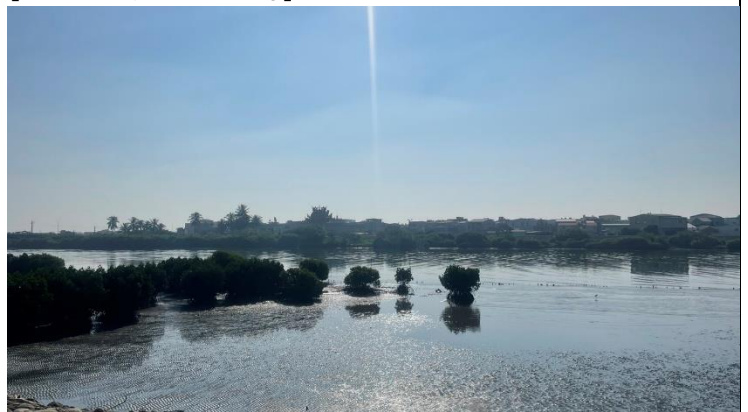
### 2. A-0K+242~A-0K+685濱岸紅樹植物迴避勿擾動。

日期：2021/10/30施工廠商拍攝  
說明：已施工，沒有擾動影響。

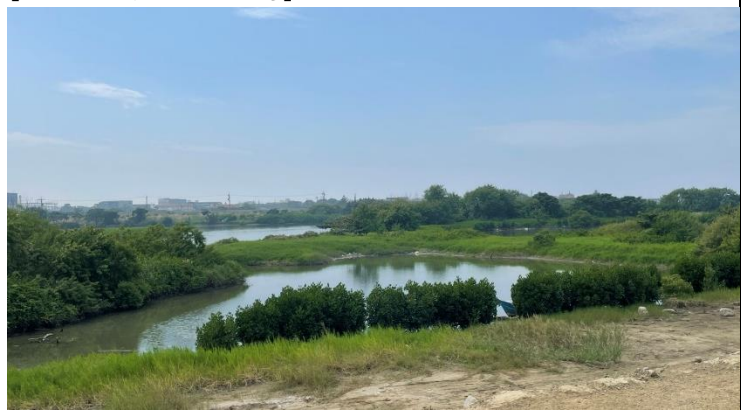
### 3. A-0K+900~A-1K+856高灘地迴避勿擾動。

日期：2021/10/30施工廠商拍攝  
說明：已施工，沒有擾動影響。

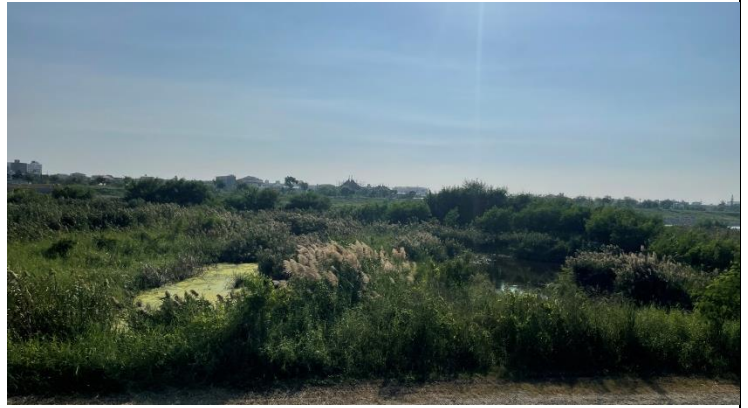
4. B-0K+300~B-2K+200大甲濕地迴避勿擾動。

日期：2021/10/30施工廠商拍攝  
說明：本區域尚未施工。

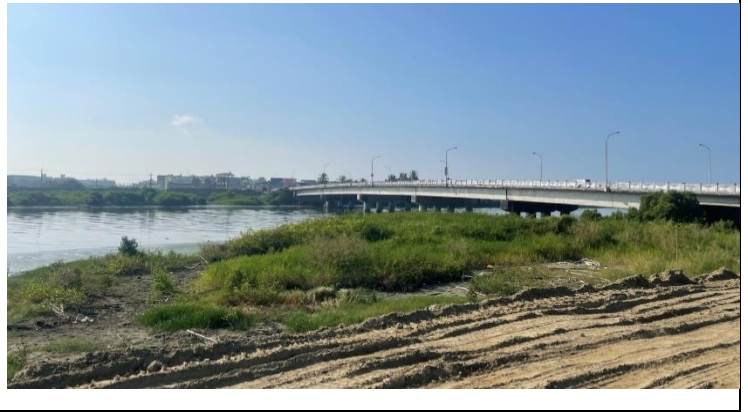
5. 土方堆置區於完工後維持低窪不整平。

日期：2021/10/30施工廠商拍攝  
說明：已施工，沒有擾動影響。

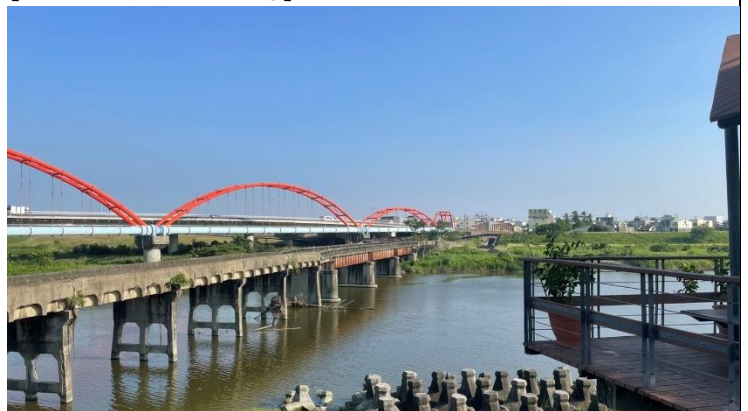
6. B-2K+300~B-2K+480部分區段之既有混凝土塊回填土方及拋卵塊石作業時，採取岸邊施作避免機具擾動底質、施作時減少泥沙進入河道及設置排擋水設施或導流等，以縮小水域濁度影響範圍。

日期：2021/10/30施工廠商拍攝  
說明：本區域尚未施工。

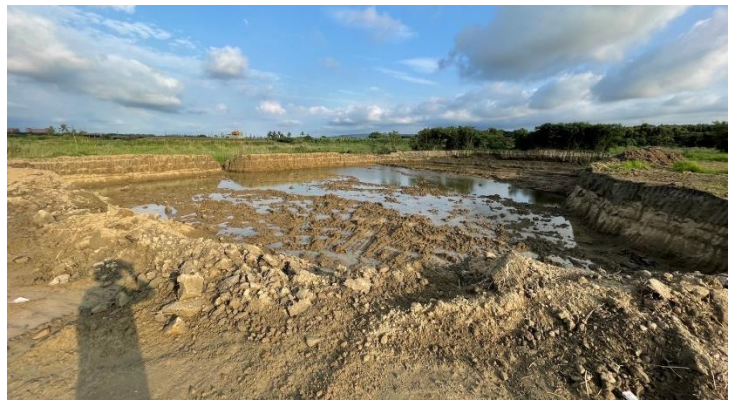
7. 取土區儘可能部分保留或階段性保留濱溪帶之臨水植被。

說明：已施工，沒有擾動河道。

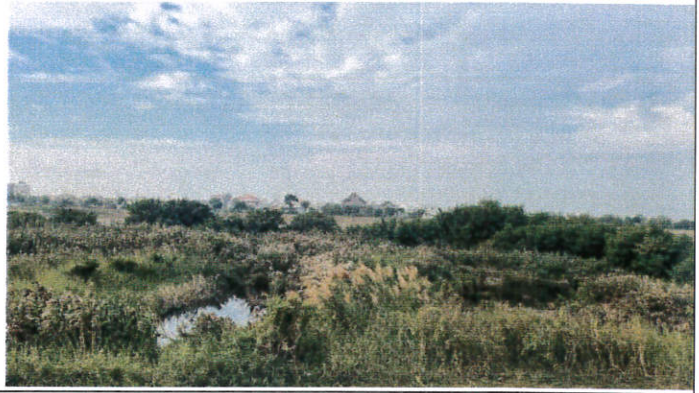
4. B-0K+300~B-2K+200大甲濕地迴避勿擾動。

日期：2021/11/30施工廠商拍攝  
說明：本區域尚未施工。

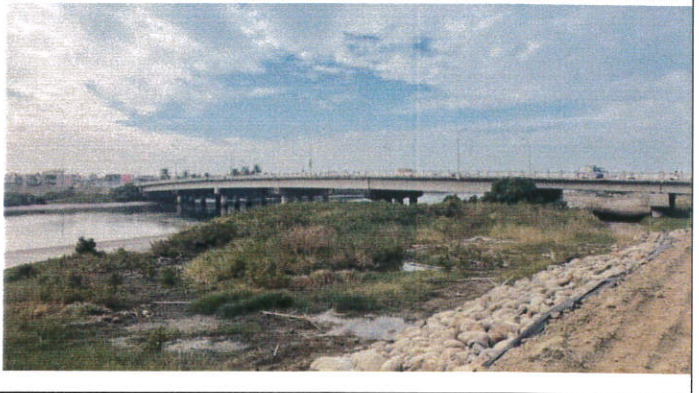
5. 土方堆置區於完工後維持低窪不整平。

日期：2021/11/30施工廠商拍攝  
說明：已施工，沒有擾動影響。

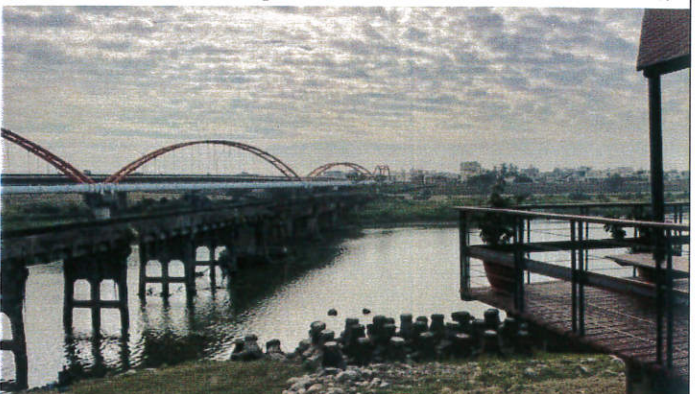
6. B-2K+300~B-2K+480部分區段之既有混凝土塊回填土方及拋卵塊石作業時，採取岸邊施作避免機具擾動底質、施作時減少泥沙進入河道及設置排擋水設施或導流等，以縮小水域濁度影響範圍。

日期：2021/11/30施工廠商拍攝  
說明：本區域尚未施工。

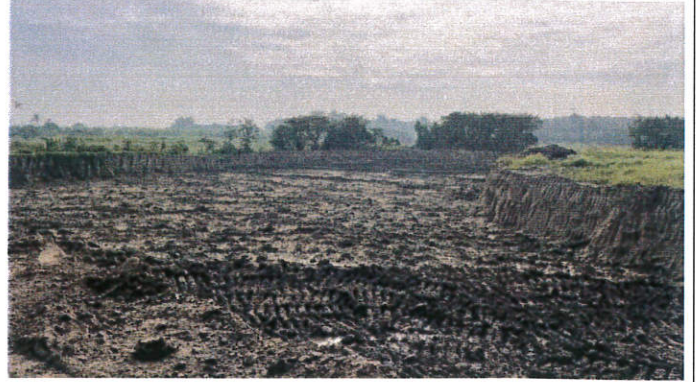
7. 取土區儘可能部分保留或階段性保留濱溪帶之臨水植被。

日期：2021/11/30施工廠商拍攝  
說明：已施工，沒有擾動河道。

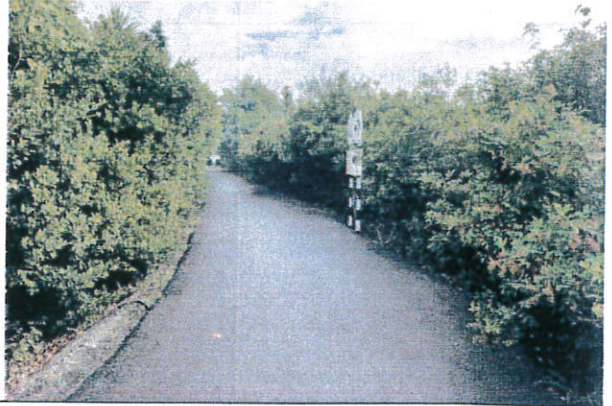
### 1. A-0K-200~A-0K+000堤後坡之防風林迴避勿擾動。

日期：2021/11/30施工廠商拍攝  
說明：本區域尚未施工。

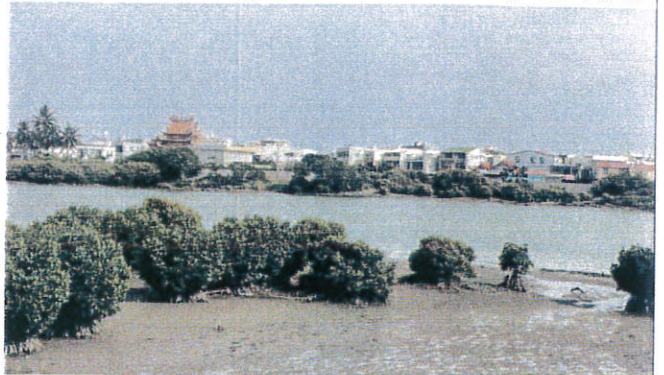
### 2. A-0K+242~A-0K+685濱岸紅樹植物迴避勿擾動。

日期：2021/11/30施工廠商拍攝  
說明：已施工，沒有擾動影響。

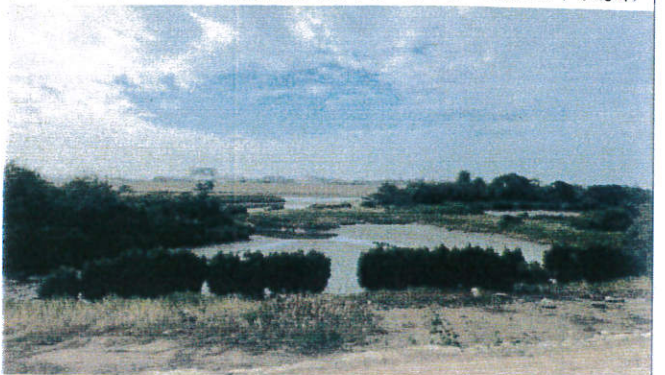
### 3. A-0K+900~A-1K+856高灘地迴避勿擾動。

日期：2021/11/30施工廠商拍攝  
說明：已施工，沒有擾動影響。

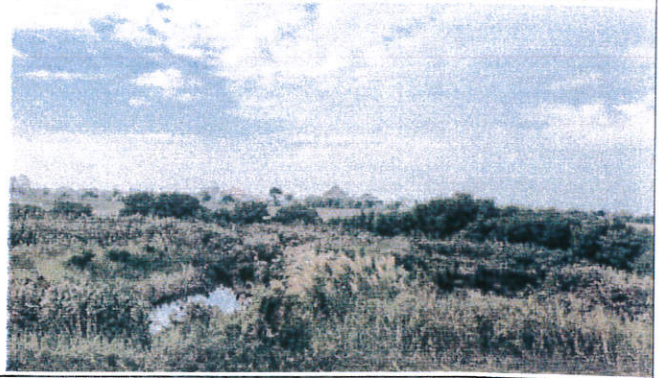
4. B-0K+300~B-2K+200大甲濕地迴避勿擾動。

日期：2021/11/30施工廠商拍攝  
說明：已施工，沒有擾動影響。

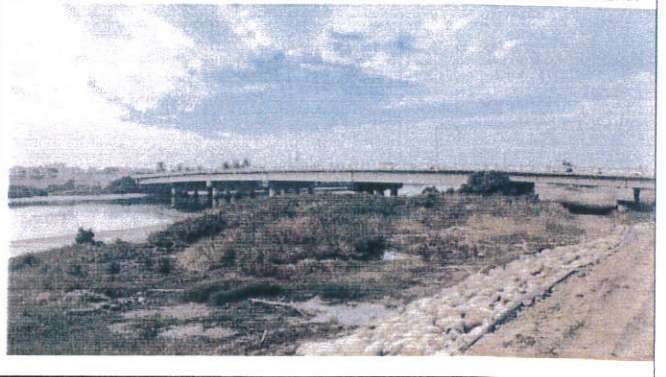
5. 土方堆置區於完工後維持低窪不整平。

日期：2021/11/30施工廠商拍攝  
說明：已施工，沒有擾動影響。

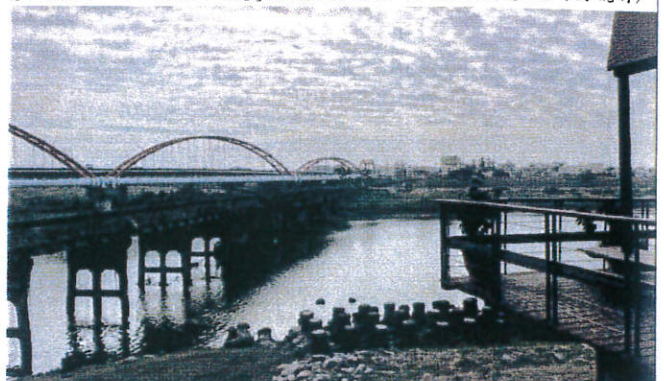
6. B-2K+300~B-2K+480部分區段之既有混凝土塊回填土方及拋卵塊石作業時，採取岸邊施作避免機具擾動底質、施作時減少泥沙進入河道及設置排擋水設施或導流等，以縮小水域濁度影響範圍。

日期：2021/11/30施工廠商拍攝  
說明：本區域尚未施工。

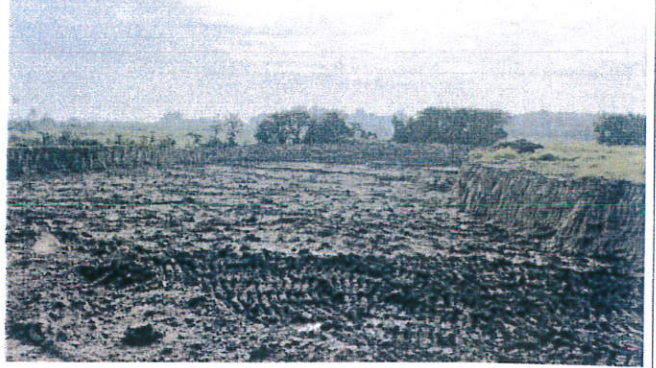
7. 取土區儘可能部分保留或階段性保留濱溪帶之臨水植被。

說明：已施工，沒有擾動河道。
