二仁溪二層行橋下游段環境改善工程(第三期)

施工階段生態檢核報告
(施工後調查結果)

主辦機關：經濟部水利署第六河川局

中華民國111年09月

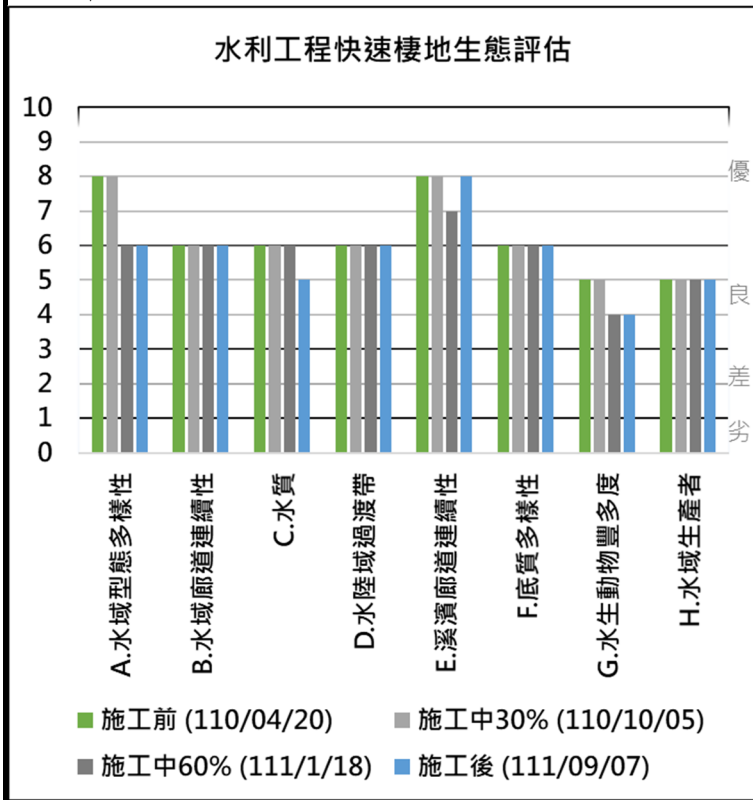
<p>5. 本次勘查為陰天且潮位低，水域型態分數同前次(111 年 1 月)評分；B 工區溪濱廊道連續性因堤頂矮牆以仿石漆增加粗糙度，故分數增加；本次勘查在培厚綠化的堤前、堤後皆可觀察到為數不少的褐斑蜻蜓，並在堤後防汛道路旁的野塘發現較少見的夜遊蜻蜓。整體而言總分較上次未變，快速棲地生態評估仍為「差」等級；但相較施工前期等級之變化</p>

(由「良」降至「差」)，主要因為工區範圍屬於感潮帶，水域型態多樣性受潮汐變化影響，進而影響水生動物活動時間，使其被生態調查員發現的機率降低。

6. 後續若需進行生態監測，建議以全年可見的高蹺鴿作為觀測指標物種，另需注意外來種八哥數量增加問題。

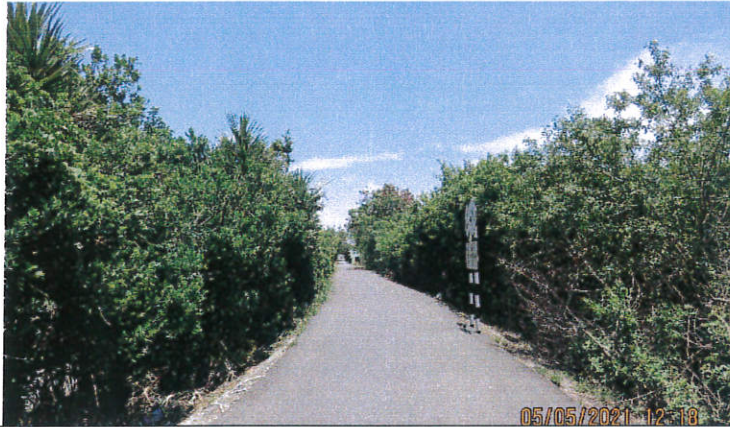
說明：右為A1工區需進行清除之既有植生(馬櫻丹、巴西胡椒木、苦楝、銀合歡)；左為人工栽種之保安防風林範圍

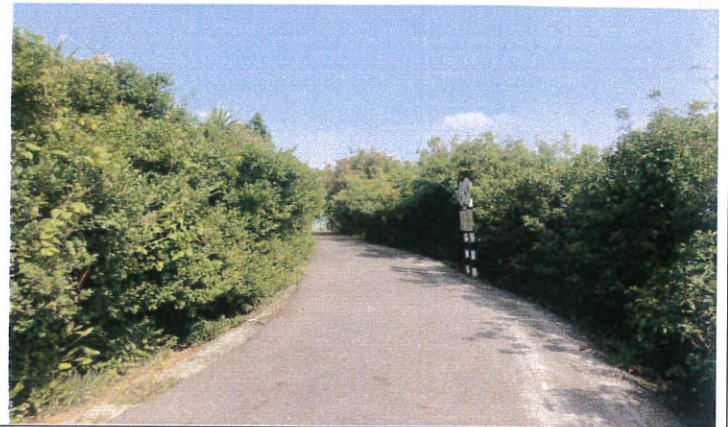
說明：本區域尚未施工。

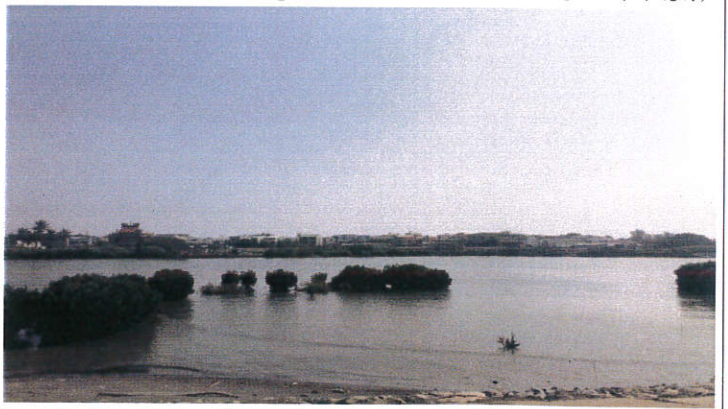
說明：已施工，沒有擾動影響。

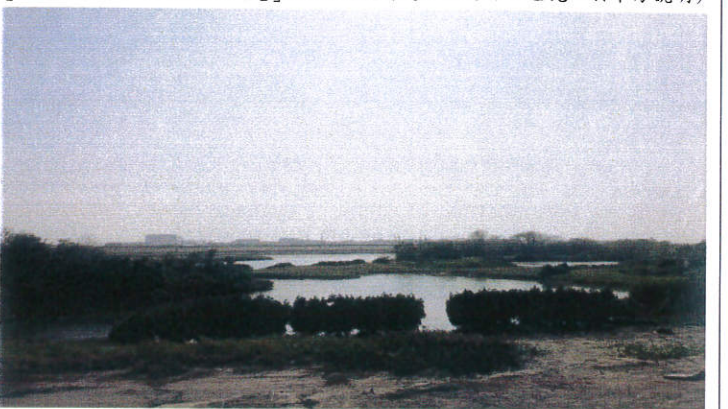
說明：已施工，沒有擾動影響。

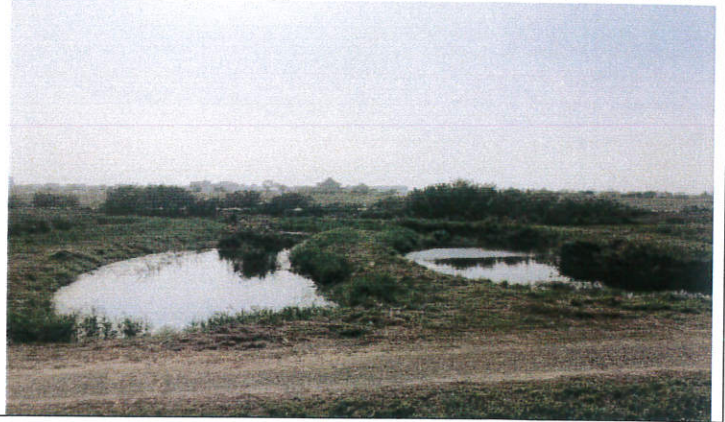
日期：2022/1/26施工廠商拍攝
說明：已施工，沒有擾動影響。

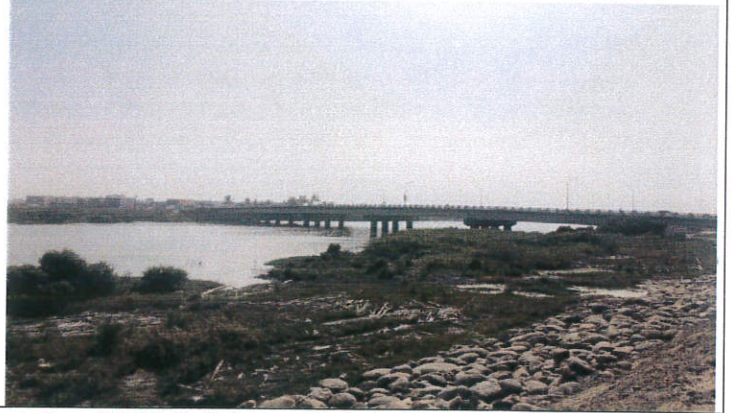
日期：2022/1/26施工廠商拍攝
說明：已施工，沒有擾動影響。

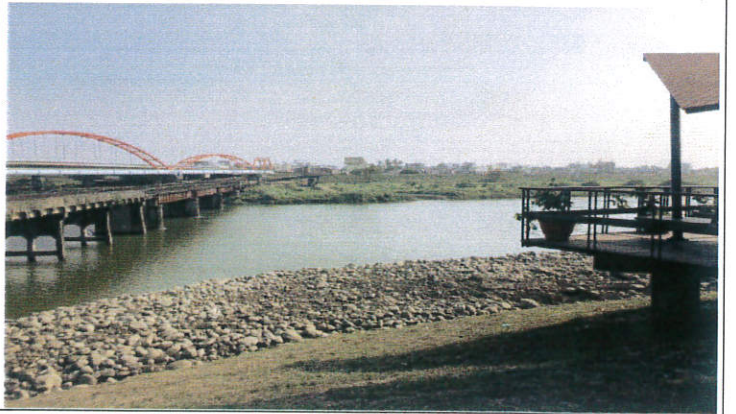
日期：2022/1/26施工廠商拍攝
說明：岸邊施作，溪水濁度控制良好。

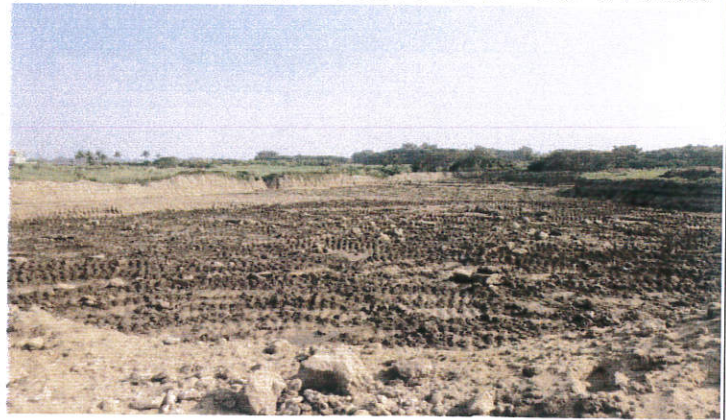
說明：已施工，沒有擾動河道。

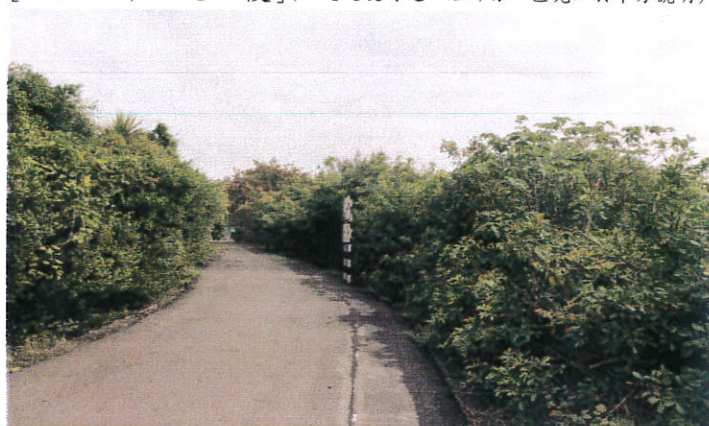
日期：2022/2/24施工廠商拍攝
說明：本區域尚未施工。

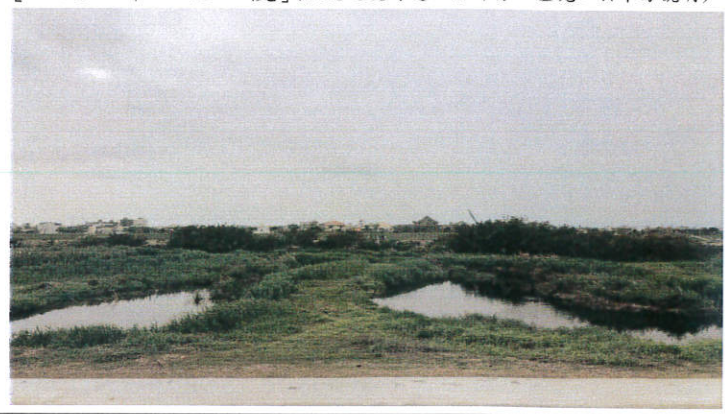
日期：2022/2/24施工廠商拍攝
說明：已施工，沒有擾動影響。

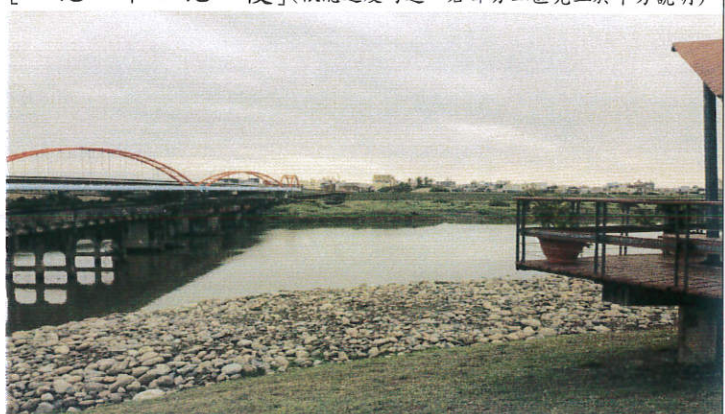
日期：2022/2/24施工廠商拍攝
說明：岸邊施作，溪水濁度控制良好。

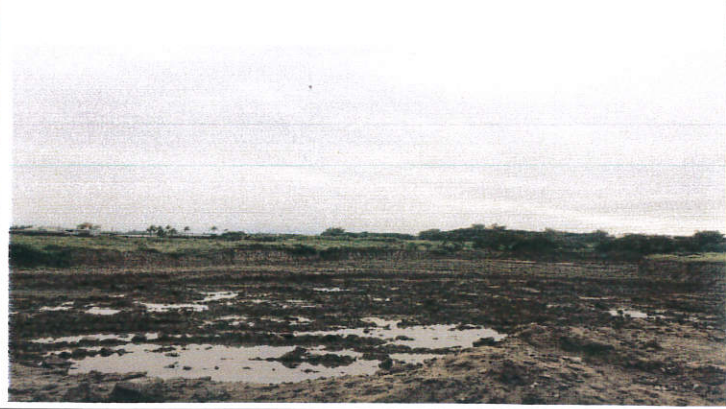
日期：2022/2/24施工廠商拍攝
說明：已施工，沒有擾動河道。
