二仁溪二層行橋下游段環境改善工程(第三期)

施工階段生態檢核報告

(施工中調查結果)

主辦機關：經濟部水利署第六河川局

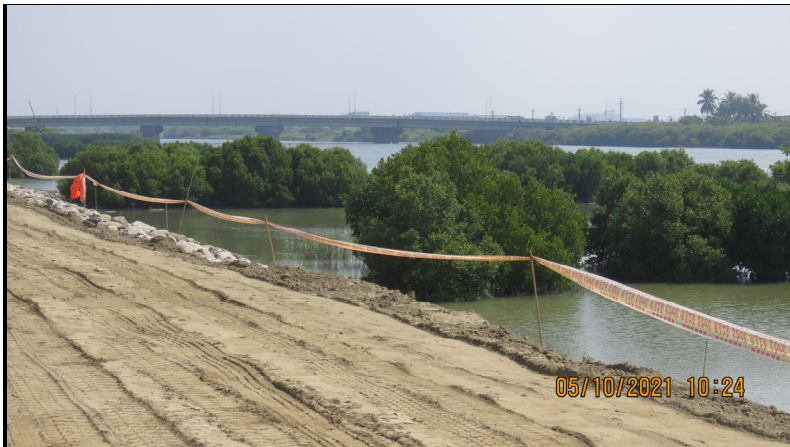
意見摘要	處理情形回覆
提出人員：生態團隊	回覆人員：施工廠商
本案經監造廠商通知施工進度已達 30%，遂安排與監造及施工廠商辦理施工中第一次複勘，主要目的為確認工區棲地品質、生態保全對象及生態保育措施執行情形。	
1. A-0K+200~0K+600 拋石面已完成，現場有灑水車抑制揚塵，並拉設警示帶，除維護施工人車安全，亦避免生態保全對象紅海欖受工程破壞或擾動。

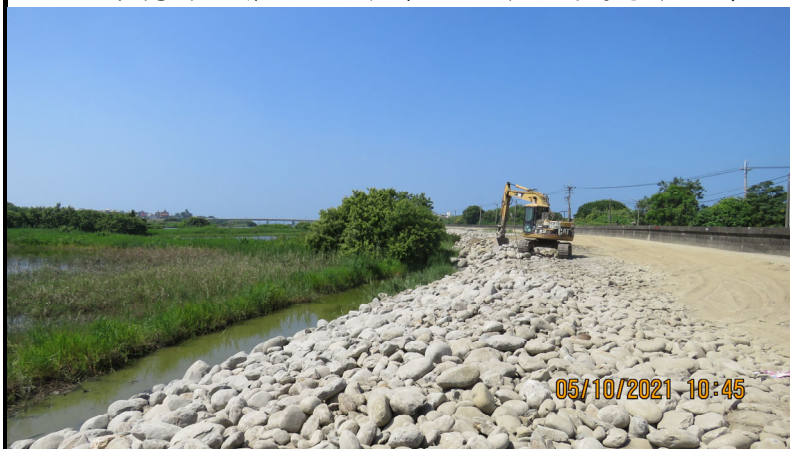
2. A-1K+500~1K+600 進行拋塊石作業，未致高灘地水域環境濁度增加，且未有過度開挖或隨意堆置情形。

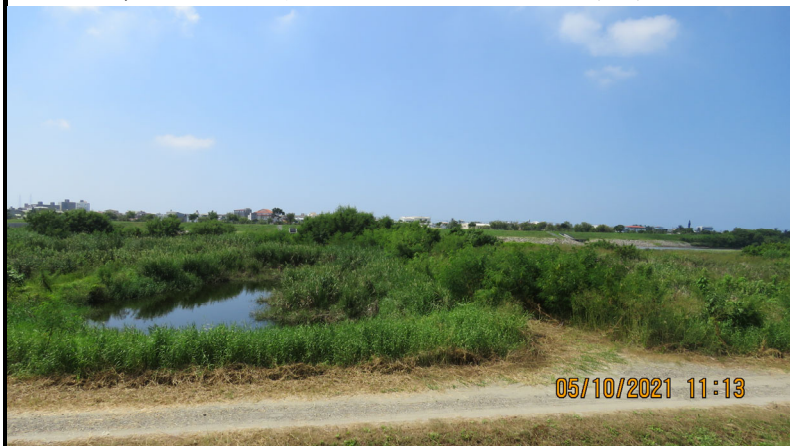
3. A-0K-200~0K+000 及 B 工區尚未施作，堤頂路樹正值臺灣欒樹及朱槿開花期，共記錄小白鷺、中白鷺、蒼鷺、喜鵲等鳥類，大甲濕地未有異常情形發生。

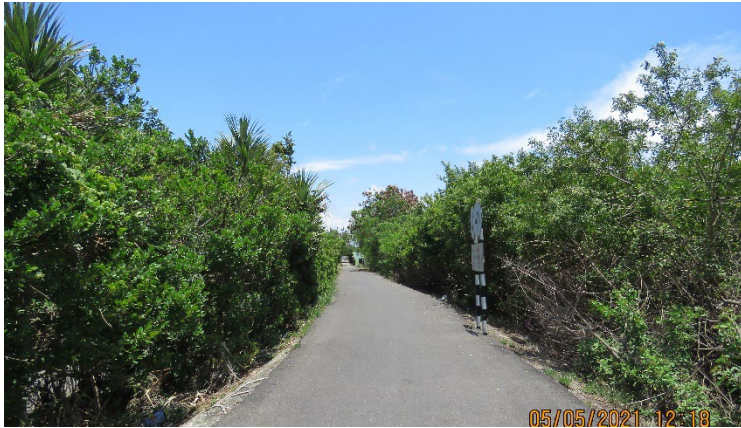
1. A-0K-200~A-0K+000堤後坡之防風林迴避勿擾動。

日期：2021/5/5生態團隊拍攝
說明：右為A1工區需進行清除之既有植生(馬櫻丹、巴西胡椒木、苦楝、銀合歡)；左為人工栽種之保安防風林範圍

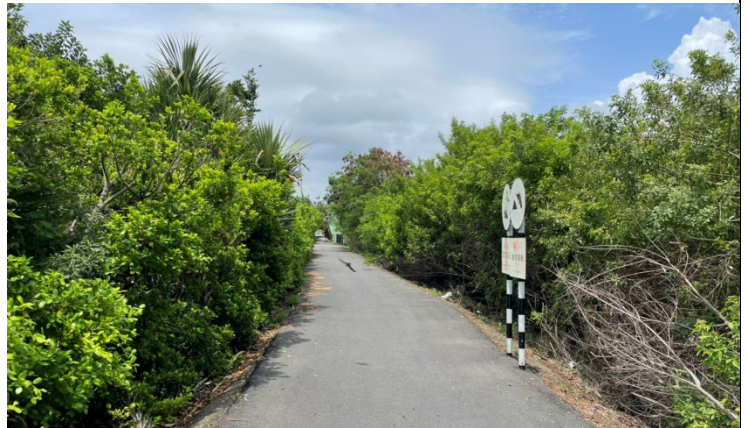
日期：2021/5/31施工廠商拍攝
說明：本區域尚未施工。

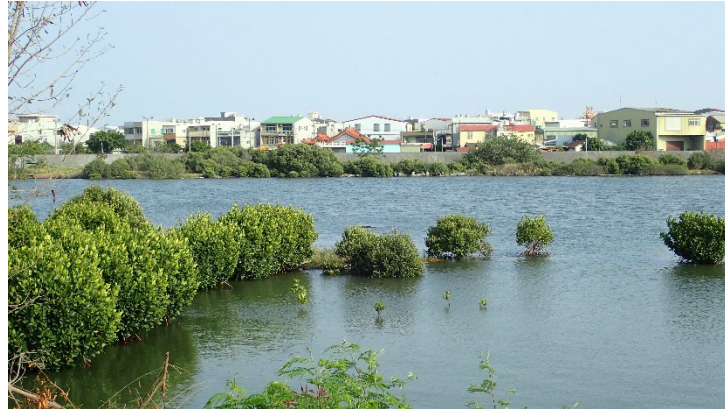
2. A-0K+242~A-0K+685濱岸紅樹植物迴避勿擾動。

日期：2021/4/21生態團隊拍攝
說明：灣裡抽水站至灣裡港仔口鰻寮之紅海欖(NVU)

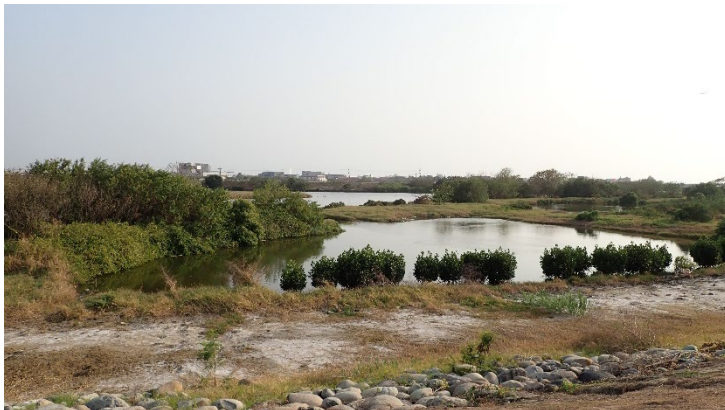
3. A-0K+900~A-1K+856高灘地迴避勿擾動。

日期：2021/4/21生態團隊拍攝
說明：明興路1481巷往同興路叉路附近之堤頂往南拍

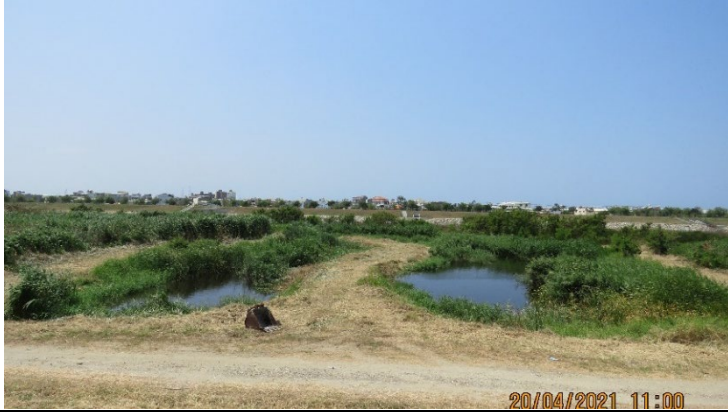
4. B-0K+300~B-2K+200大甲濕地迴避勿擾動。

說明：行大一街與堤防汛道路附近之堤頂往南拍

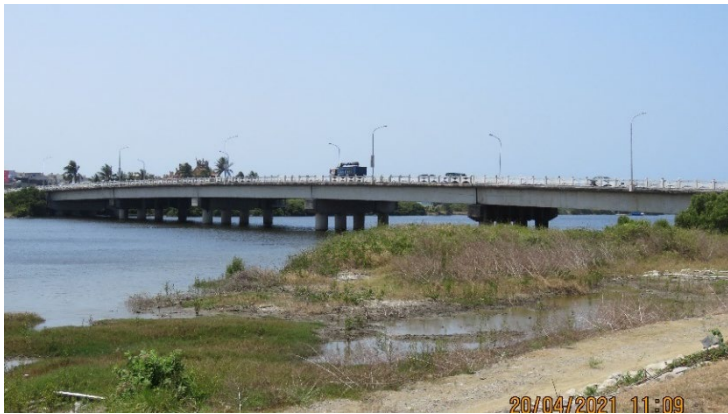
5. 土方堆置區於完工後維持低窪不整平。

說明：A工區丁壩附近堤頂往西南拍

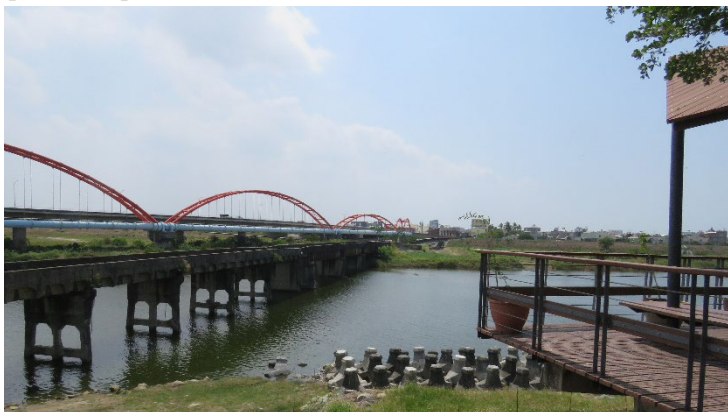
6. B-2K+300~B-2K+480部分區段之既有混凝土塊回填土方及拋卵塊石作業時，採取岸邊施作避免機具擾動底質、施作時減少泥沙進入河道及設置排擋水設施或導流等，以縮小水域濁度影響範圍。

說明：二層護岸堤頂涼亭旁往南拍

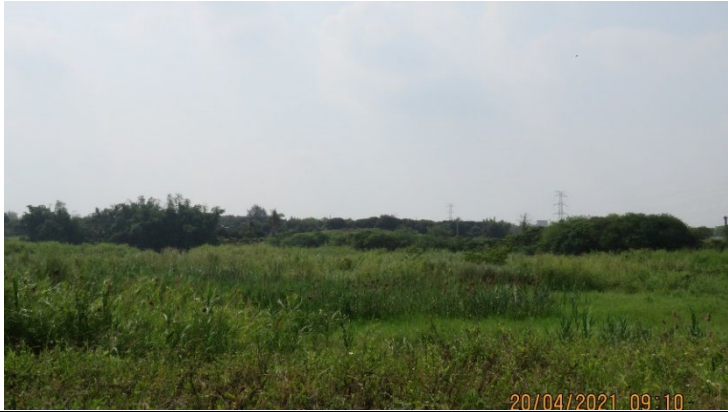
7. 取土區儘可能部分保留或階段性保留濱溪帶之臨水植被。

說明：本案取土區位於縱貫鐵路橋上游右岸

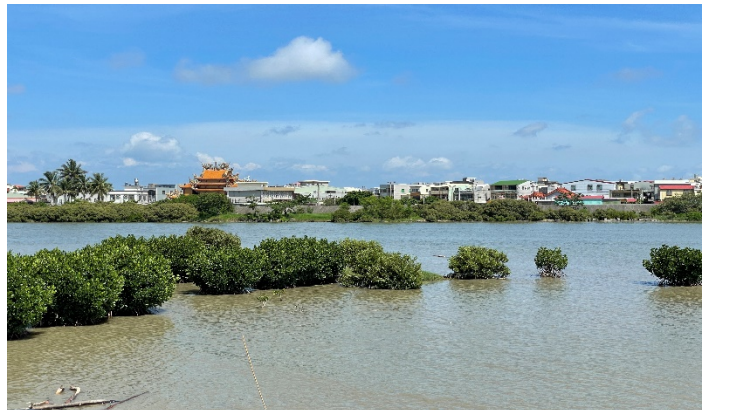
日期：2021/6/30施工廠商拍攝
說明：已施工，沒有擾動影響。

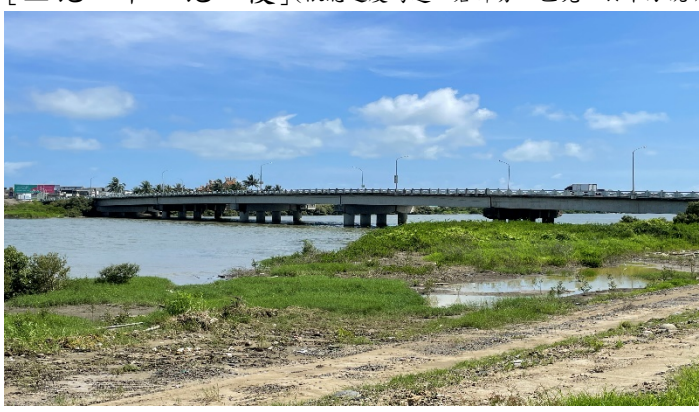
日期：2021/6/30施工廠商拍攝
說明：已施工，沒有擾動影響。

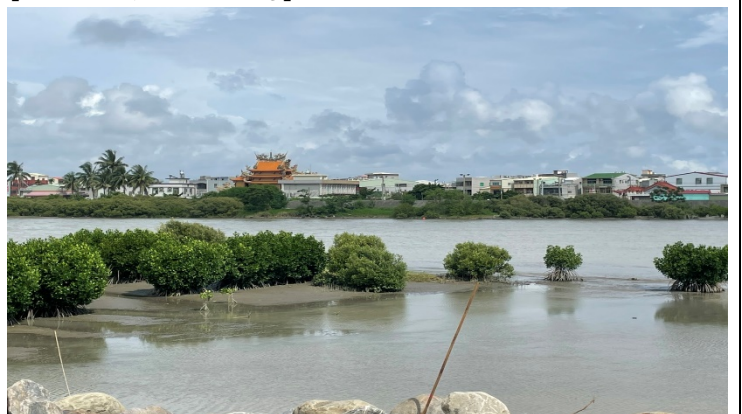
日期：2021/7/31施工廠商拍攝
說明：已施工，沒有擾動影響。

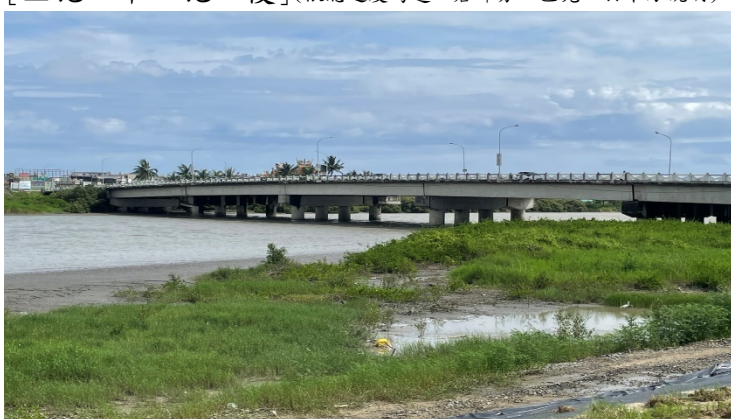
日期：2021/7/31施工廠商拍攝
說明：已施工，沒有擾動影響。

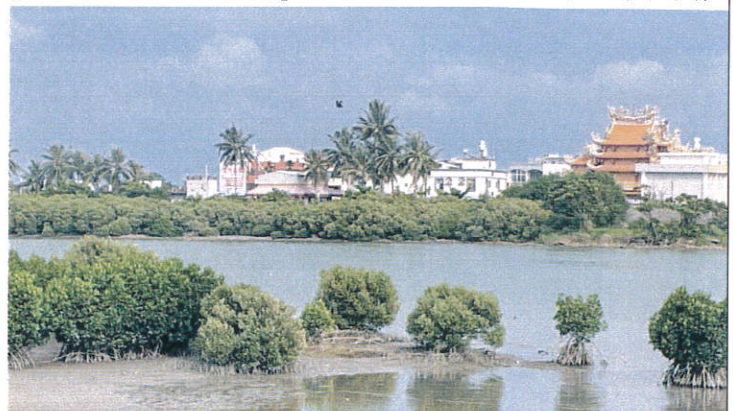
日期：2021/8/31施工廠商拍攝
說明：已施工，沒有擾動影響。

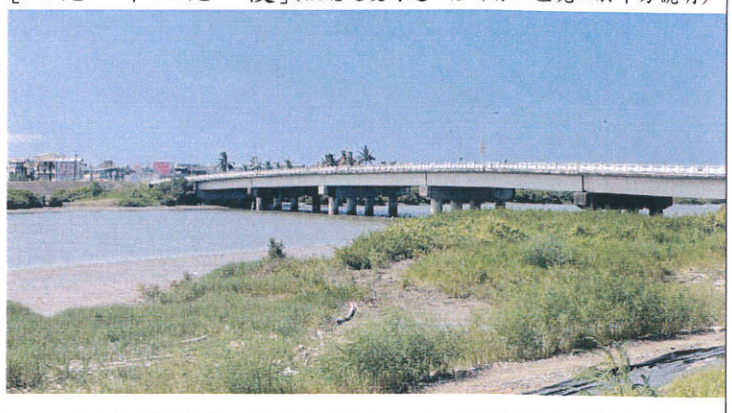
日期：2021/8/31施工廠商拍攝
說明：已施工，沒有擾動影響。

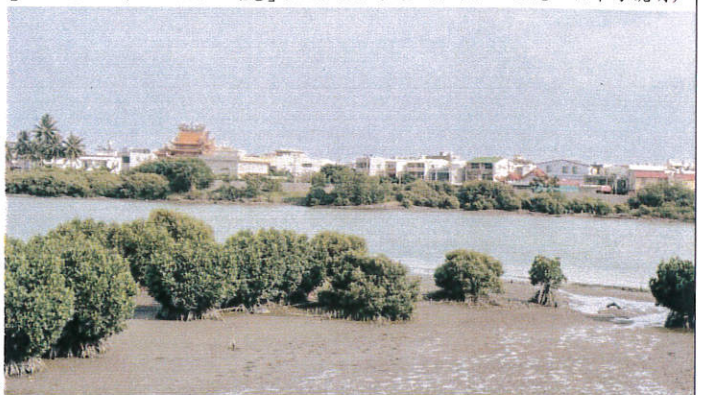
日期：2021/9/30施工廠商拍攝
說明：已施工，沒有擾動影響。

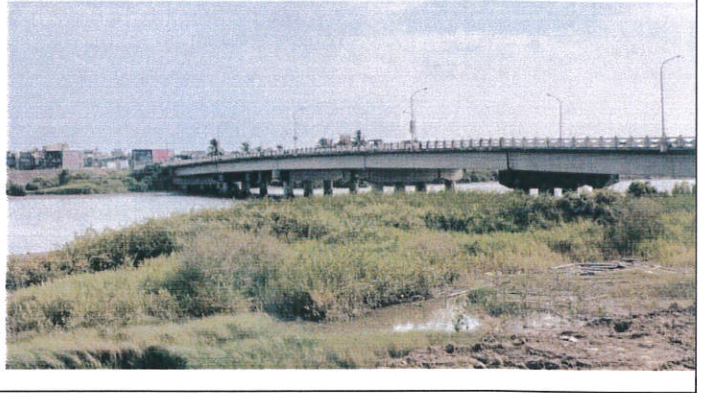
日期：2021/9/30施工廠商拍攝
說明：已施工，沒有擾動影響。
