生態相關意見摘要表

召開日期	民國 111 年 6 月 16 日	現勘/會議名稱	施工中環境宣導現勘
地點	工區	工程階段	<input type="checkbox"/> 提報審議 <input type="checkbox"/> 設計 <input checked="" type="checkbox"/> 施工 <input type="checkbox"/> 維護管理
辦理方式	<input checked="" type="checkbox"/> 現勘 <input type="checkbox"/> 會議 <input type="checkbox"/> 訪談 <input type="checkbox"/> 其他 _____		
出席人員	單位/職稱	辦理事項	
張誌嘉	山昇資訊/檢核人員	施工中環境影響監測，評估施工對環境造成之影響。	
江鴻猷	山昇資訊/檢核人員	施工中環境影響監測，評估施工對環境造成之影響。	
陳凱偉	山昇資訊/檢核人員	施工中環境影響監測，評估施工對環境造成之影響。	
江水木	長達營造/工地主任	回復環境影響處理情形。	
生態相關意見摘要		處理情形回復	
1. (張誌嘉) 生態保全對象苦楝周圍已設置黃色警示帶，但其周圍堆置物暫放後，亦有搬動誤傷大樹的可能性，建議材料堆置區遠離大樹。		1. (江水木) 後續材料堆置區將優先遠離保全大樹周圍。

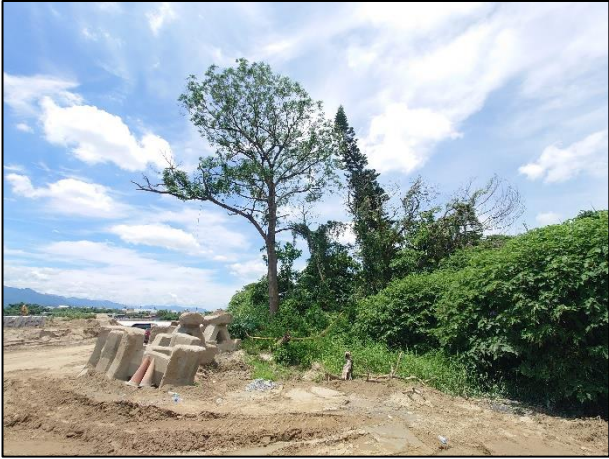
材料堆置區鄰近保全大樹			
本團隊於民國111年6月16日前往工區，經生態人員勘查，本案相關保育對策皆有確實落實，於工務所張貼生態保育措施宣導告示牌；諸羅樹蛙鳴叫處竹林已設圍籬；保全大樹苦楝以黃色警戒帶圍圍；施工臨時堆置區使用工區內既有裸露地進行堆置。另於工區現勘時，周邊竹林內紀錄斯文豪氏攀蜥於竹葉底層爬行；白頭翁、灰頭鷓鴣、白腰鵲鴝及斯氏繡眼於竹林內鳴叫；工區水域內有小白鷺覓食。顯示整體工區周圍棲地維護良好，

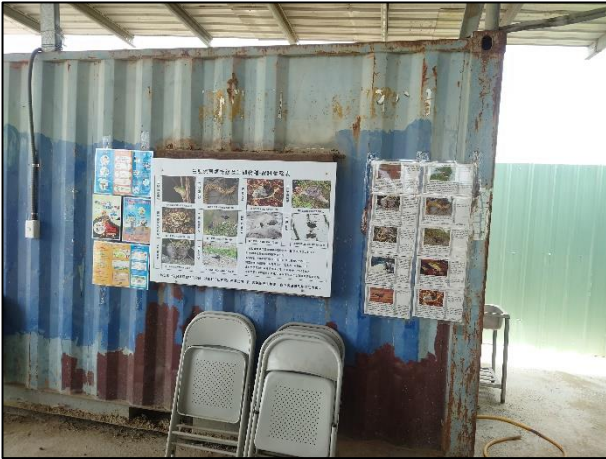
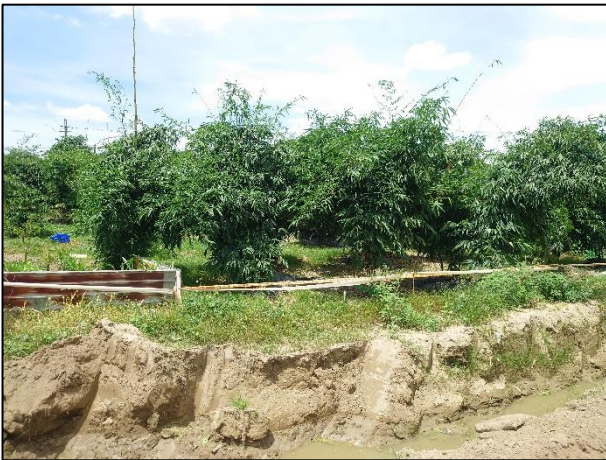
諸羅樹蛙鳴叫處竹林維護良好

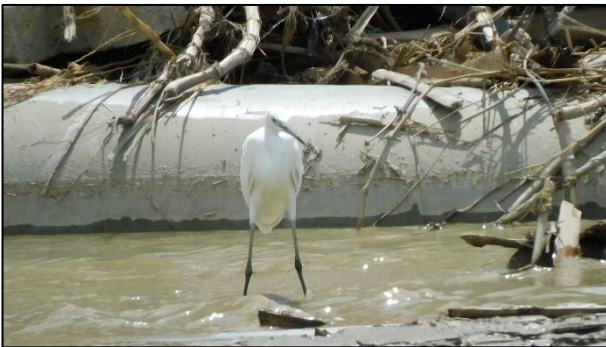
小白鷺於工區水域覓食
