南寮漁港台 68 線延伸路段頭前溪出海口飄沙改善工程自主檢查表-稽核

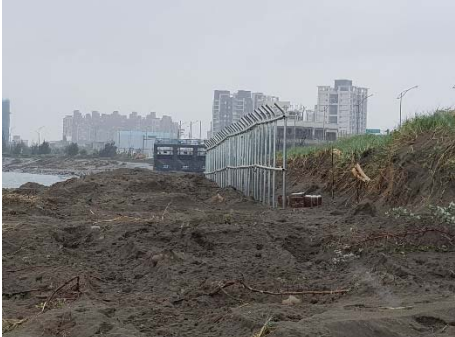
對應項次	檢查標準	執行結果			執行狀況陳述	現場照片
		是	否	非項目執行階段		
2	新設防風籬外側降挖區域，是否僅針對高潮線以上之區域進行降挖。	V			防風籬只針對高潮線以上之區域進行降挖。

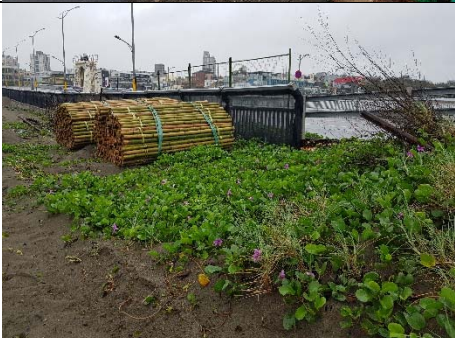
3	新設防風籬外側降挖區域，是否有避開既有植被區域(依據 111 年 10 月 25 日拍攝照片)。	V			已避開植被區域。	 
4	施工便道是否優先使用既有道路、裸地、空地等，避免非必要開挖破壞既有植被。	V			施工便道採用既有道路。	 
5	材料暫置區設置於人為使用區域，避免使用灘地。	V			材料皆暫置於人為使用區域。

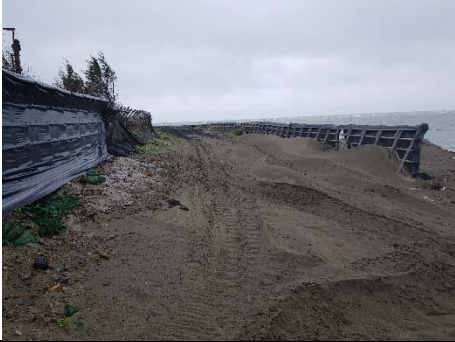
對應項次	檢查標準	執行結果			執行狀況陳述	現場照片
		是	否	非項目執行階段		
6	施作車輛進入沙灘地是否採單向行進(單行道)方式，減少車輛進入沙灘之量體以減輕對沙灘影響。	V			車輛採單向行進。

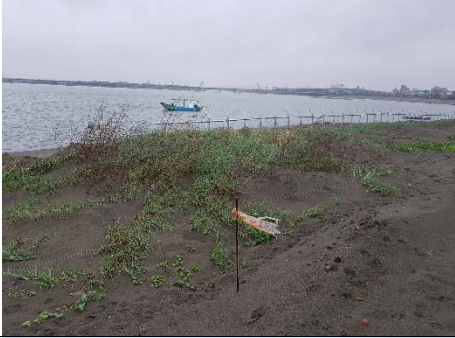
7	新設防風籬內側區域，既有植物蔓荊(海埔姜)、馬鞍藤及五節芒(菅草)(如附照)是否原地保留。	V			既有植物原地保留，並設置警示標示線。

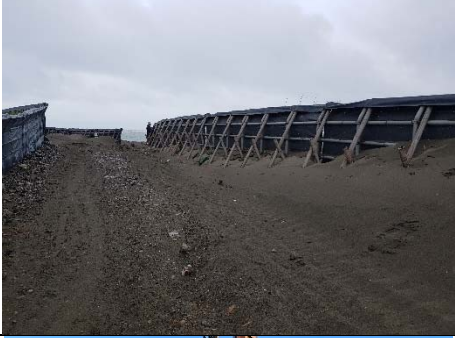
8	施工期間工程廢棄物是否有集中處理，並定期清除帶離現場。	V			當日現場沒有發現民生廢棄物，判斷廠商已帶離工區。
