## 南寮漁港台 68 線延伸路段頭前溪出海口飄沙改善工程自主檢查表-稽核

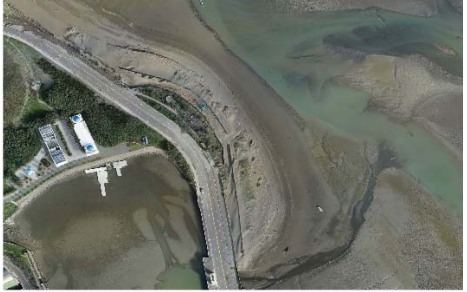
對應項次	檢查標準	執行結果			執行狀況陳述	現場照片
		是	否	非項目執行階段		
2	新設防風籬外側降挖區域，是否僅針對高潮線以上之區域進行降挖。	V			防風籬只針對高潮線以上之區域進行降挖。

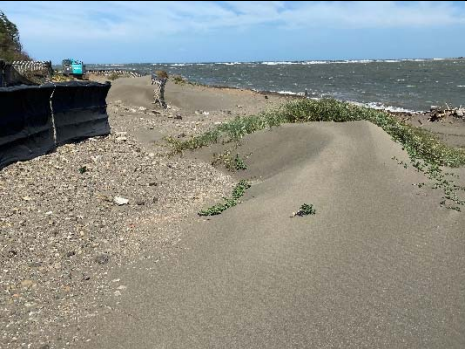
3	新設防風籬外側降挖區域，是否有避開既有植被區域(依據 111 年 10 月 25 日拍攝照片)。	V			已避開植被區域。

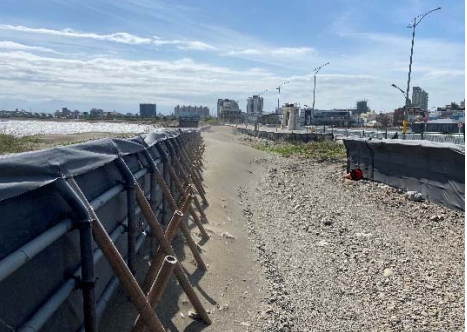
4	施工便道是否優先使用既有道路、裸地、空地等，避免非必要開挖破壞既有植被。	V			施工便道採用既有道路。

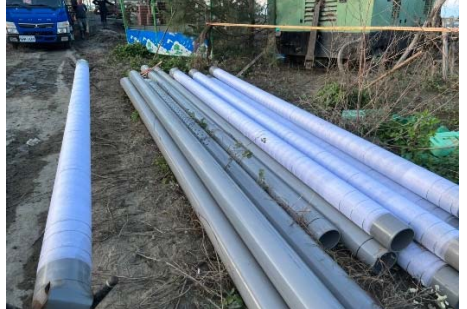
5	材料暫置區設置於人為使用區域，避免使用灘地。	V			材料皆暫置於人為使用區域。

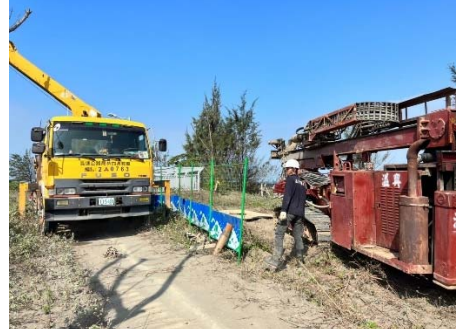
6	施作車輛進入沙灘地是否採單向行進(單行道)方式，減少車輛進入沙灘之量體以減輕對沙灘影響。	V			車輛採單向行進。

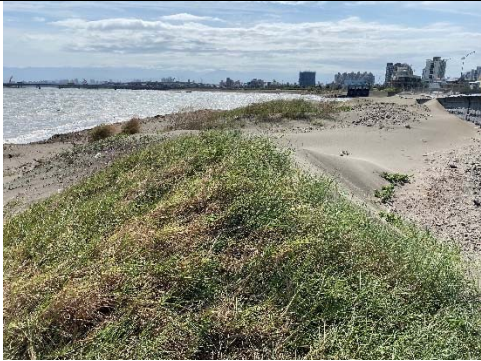
對應項次	檢查標準	執行結果			執行狀況陳述	現場照片
		是	否	非項目執行階段		
7	新設防風籬內側區域，既有植物蔓荊(海埔姜)、馬鞍藤及五節芒(菅草)(如附照)是否原地保留。	V			既有植物原地保留。
