南寮漁港台 68 線延伸路段頭前溪出海口飄沙改善工程自主檢查表-稽核

工程名稱：新竹市南寮漁港台 68 線延伸路段頭前溪出海口飄沙改善工程						
監造單位：世合工程技術顧問股份有限公司			施工單位：君震營造有限公司			
日期:112 年 1 月 30 日			填表人:劉建榮			
項目	項次	檢查項目	執行結果			執行狀況陳述
			是	否	非項目執行階段	
生態保育措施	1	施工過程施工機具與人員不可進入高潮線至低潮線間的濱海區域。	V			施工機具與人員均未進入限制的濱海區域。
	2	新設防風籬外側降挖區域，是否僅針對高潮線以上之區域進行降挖。	V			防風籬只針對高潮線以上之區域進行降挖。
	3	新設防風籬外側降挖區域，是否有避開既有植被區域(依據 111 年 10 月 25 日拍攝照片)。	V			已避開植被區域。
	4	施工便道是否優先使用既有道路、裸地、空地等，避免非必要開挖破壞既有植被。	V			施工便道採用既有道路。
	5	材料暫置區設置於人為使用區域，避免使用灘地。	V			材料皆暫置於人為使用區域。
	6	施作車輛進入沙灘地是否採單向行進(單行道)方式，減少車輛進入沙灘之量體以減輕對沙灘影響。	V			車輛採單向行進。
	7	新設防風籬內側區域，既有植物蔓荊(海埔姜)、馬鞍藤及五節芒(菅草)(如附照)是否原地保留。	V			既有植物原地保留，並設置警示標示線。
	8	施工期間工程廢棄物是否有集中處理，並定期清除帶離現場。	V			廢棄物均有集中，有提醒廠商當日帶離現場。
	9	施工期間民生廢棄物是否有集中處理，並每日帶離現場。	V			民生廢棄物每日帶離現場。
	10	鑽井所產生的渾水，不可排入海中。			V	當日無鑽井施工。
備註：						
1.表格內標示底色的檢查項目請附上照片，以記錄執行狀況及區域內生態環境變化。						
2.如有生態異常狀況(水、陸域)，請聯繫主辦機關及生態團隊。						
3.自主檢查表填寫時間為每月填寫，填寫完畢請提供給生態團隊。

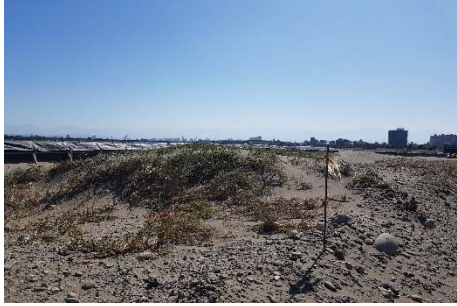
對應項次	檢查標準	執行結果			執行狀況陳述	現場照片
		是	否	非項目執行階段		
7	新設防風籬內側區域，既有植物蔓荊(海埔姜)、馬鞍藤及五節芒(菅草)(如附照)是否原地保留。	V			既有植物原地保留，並設置警示標示線。

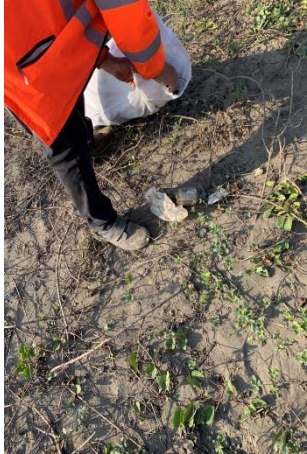
8	施工期間工程廢棄物是否有集中處理，並定期清除帶離現場。	V			廢棄物均有集中，有提醒廠商當日帶離現場。
