龍井區山腳排水 4K+225~4K+330 治理工程

施工階段生態保育/友善措施自主檢查表

施工階段生態保育措施執行紀錄照片及說明

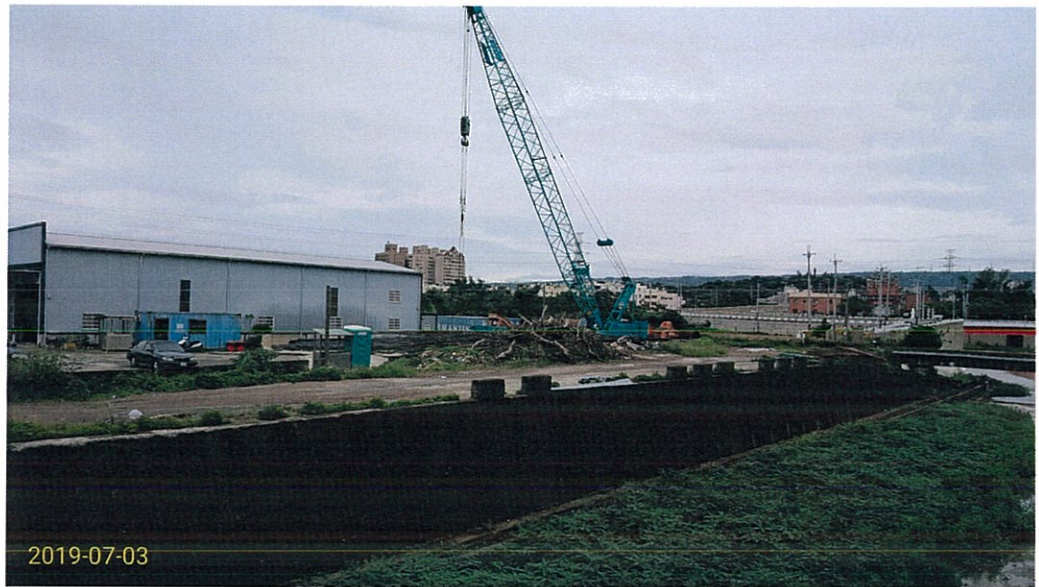
施工前照片
右(北)岸工區

項次	檢查項目*	執行結果				執行狀況陳述
		已執行	執行但不足	未執行	非執行期間	
1	工區周邊大樹保全，避免不當修剪側枝及非必要的樹木移除，施工便道等工程行為盡可能迴避既有樹木。			✓		工區內無需保留之樹木。
2	施工過程中，開挖溪床必須設置排檔水及沉砂池設施，避免施工過程影響水質。			✓		施工前期，尚未有河床內開挖之工程。
3	工區周圍多野狗，務必將每日便當廚餘或工程廢棄物集中處理帶離現場，避免誤食或遭受傷害。			✓		工區週遭經過無野狗出沒。

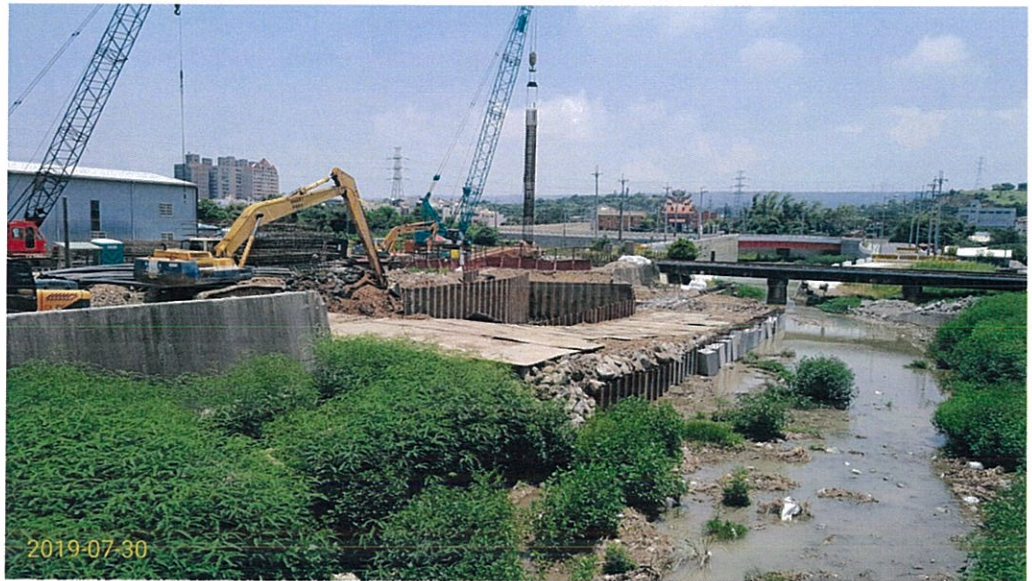
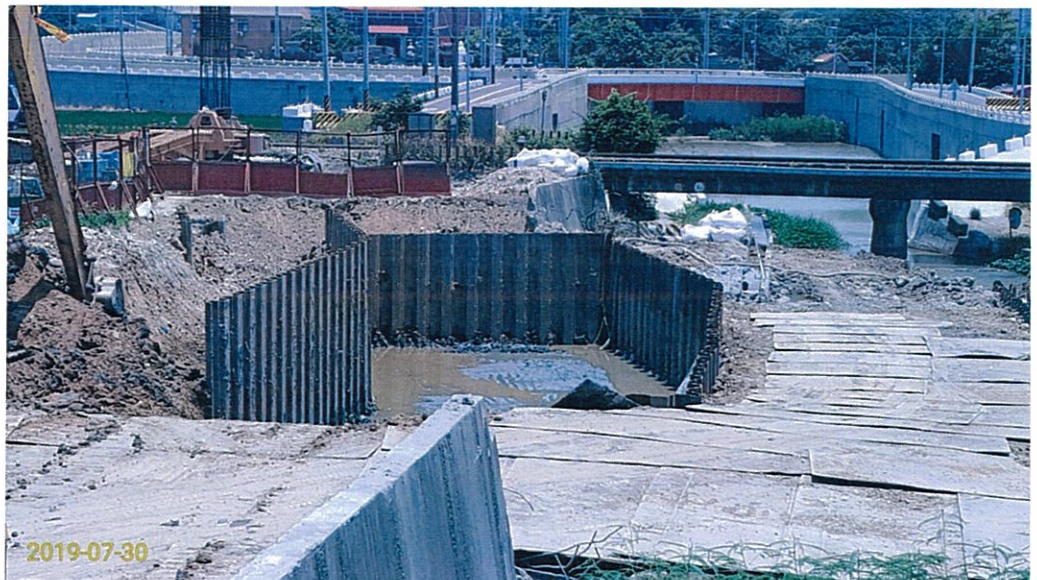
右(北)岸工區

項次	檢查項目*	執行結果				執行狀況陳述
		已執行	執行 但不足	未執行	非執行 期間	
1	工區周邊大樹保全，避免不當修剪側枝及非必要的樹木移除，施工便道等工程行為盡可能迴避既有樹木。	✓				工區內無須保全之樹木
2	施工過程中，開挖溪床必須設置排檔水及沉砂池設施，避免施工過程影響水質。	✓				① 本施工程段尚未有河床開挖之項。 ② 擋堵已設鋼鎖格圍堰。
3	工區周圍多野狗，務必將每日便當廚餘或工程廢棄物集中處理帶離現場，避免誤食或遭受傷害。	✓				① 工區範圍並無野狗出沒。 ② 便當廚餘集中帶離工區

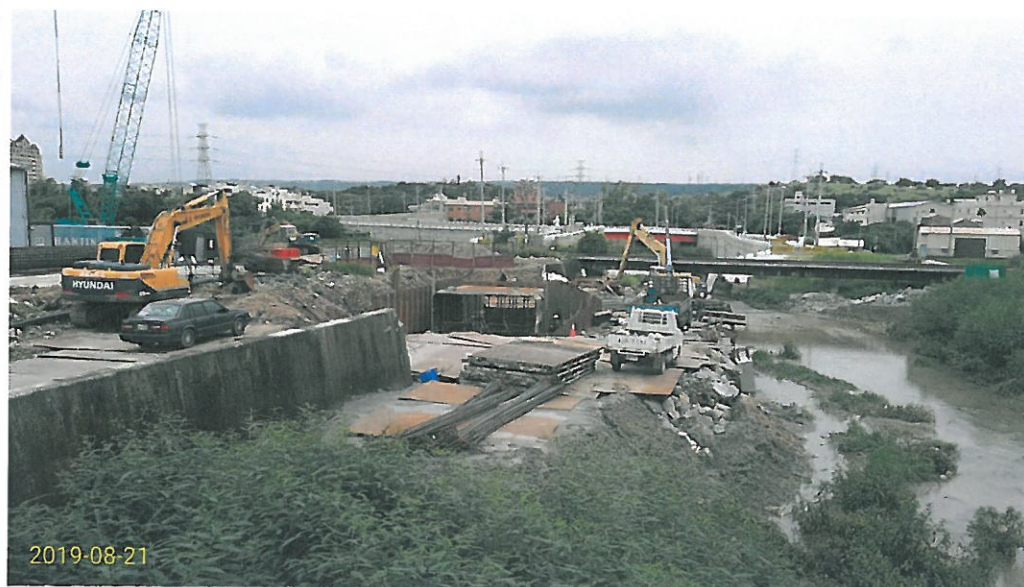
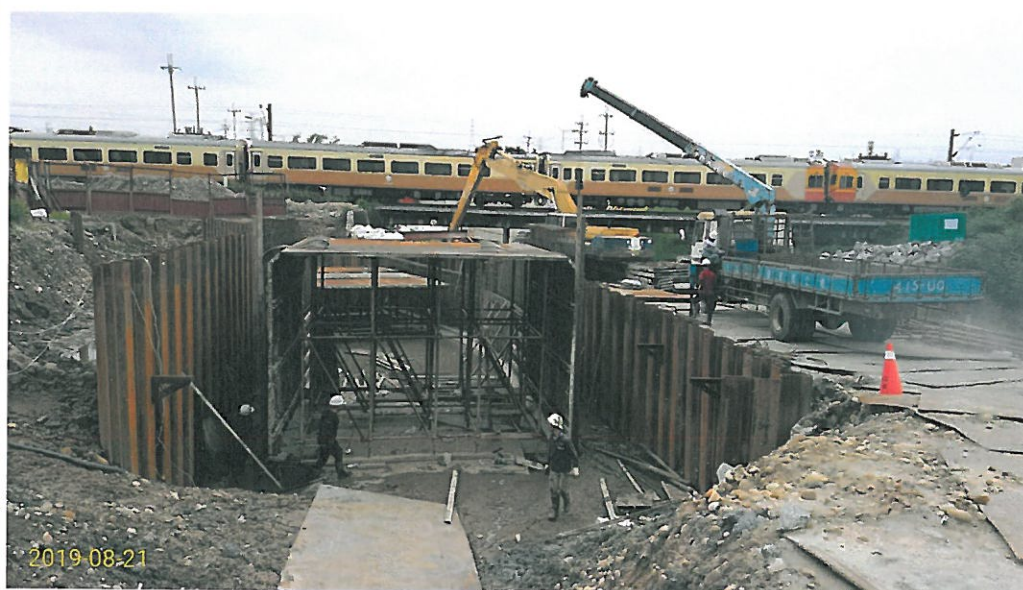
4K+266~
4K+286

項次	檢查項目*	執行結果				執行狀況陳述
		已執行	執行但不足	未執行	非執行期間	
1	工區周邊大樹保全，避免不當修剪側枝及非必要的樹木移除，施工便道等工程行為盡可能迴避既有樹木。	✓				工區內無須保全之樹木。
2	施工過程中，開挖溪床必須設置排檔水及沉砂池設施，避免施工過程影響水質。	✓				①此檔柵尚未有河床開挖之項。 ②排砂池於前期工程已打設鋼絞樁。
3	工區周圍多野狗，務必將每日便當廚餘或工程廢棄物集中處理帶離現場，避免誤食或遭受傷害。	✓				①工區內無野狗出沒。 ②便當廚餘集中帶離工區。

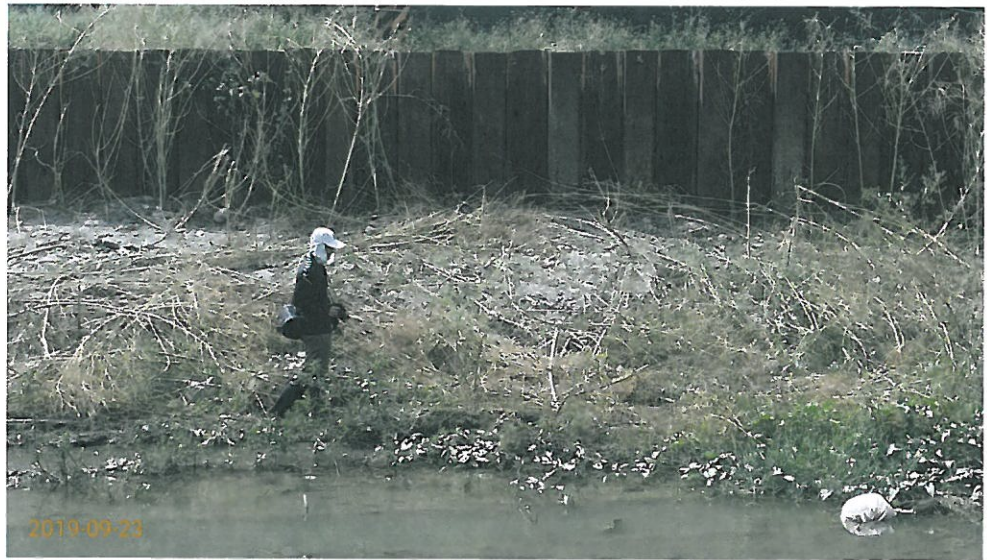
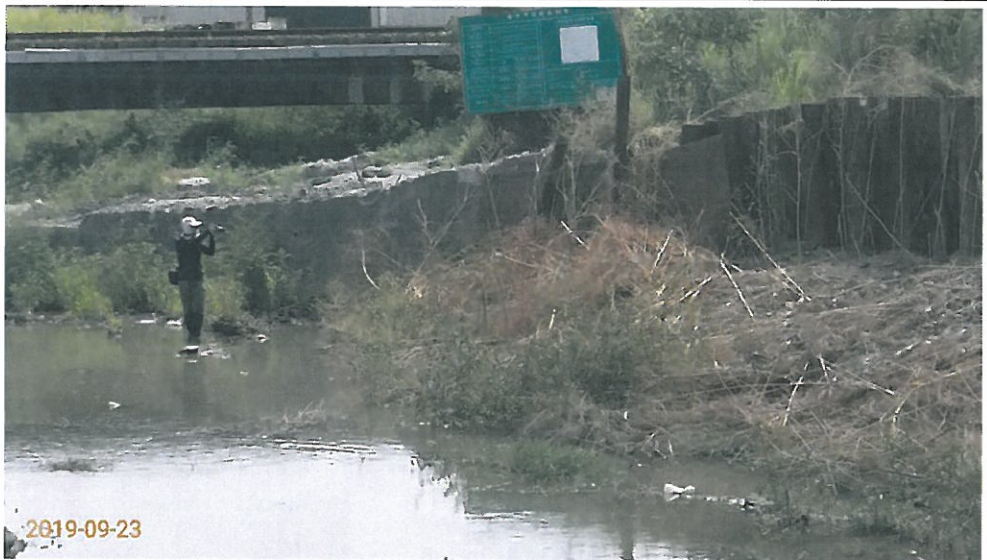
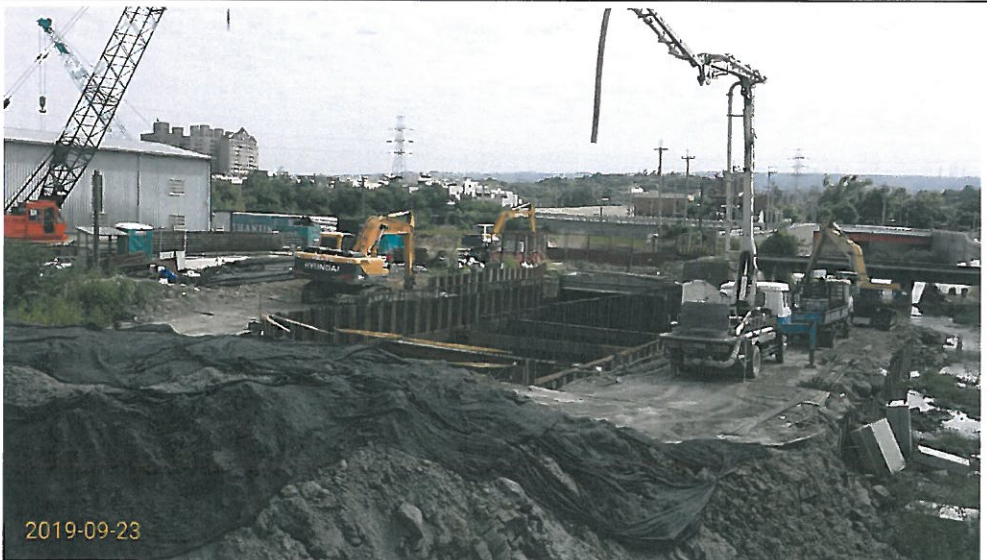
4K+247~
4K+266

項次	檢查項目*	執行結果				執行狀況陳述
		已執行	執行但不足	未執行	非執行期間	
1	工區周邊大樹保全，避免不當修剪側枝及非必要的樹木移除，施工便道等工程行為盡可能迴避既有樹木。	✓				本區無高木須移植。
2	施工過程中，開挖溪床必須設置排檔水及沉砂池設施，避免施工過程影響水質。	✓				基礎開挖時鋼板樁打設圍堰
3	工區周圍多野狗，務必將每日便當廚餘或工程廢棄物集中處理帶離現場，避免誤食或遭受傷害。	✓				廚餘廢棄物集中處理並帶離現場。

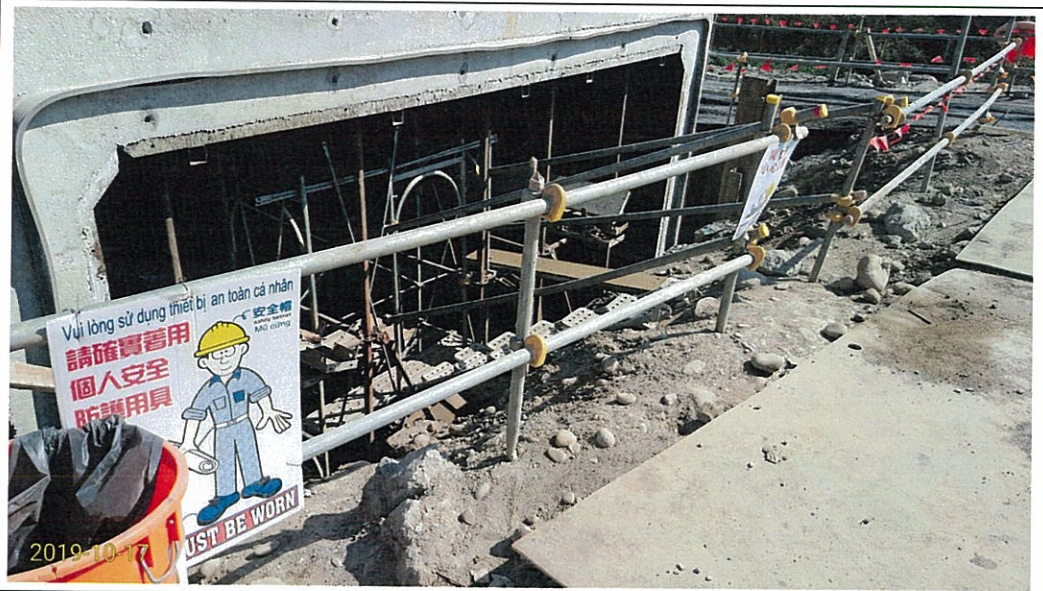
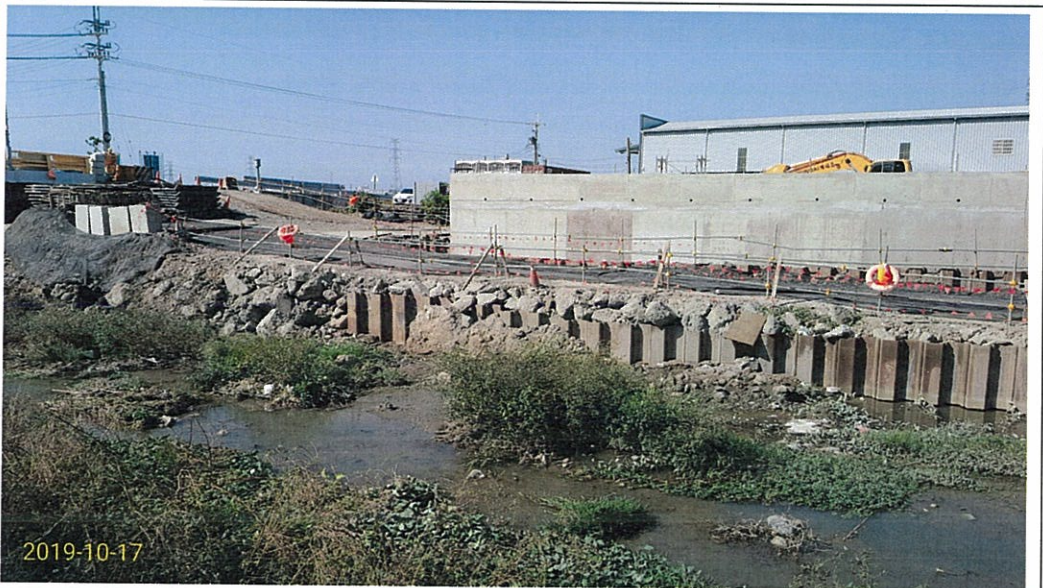
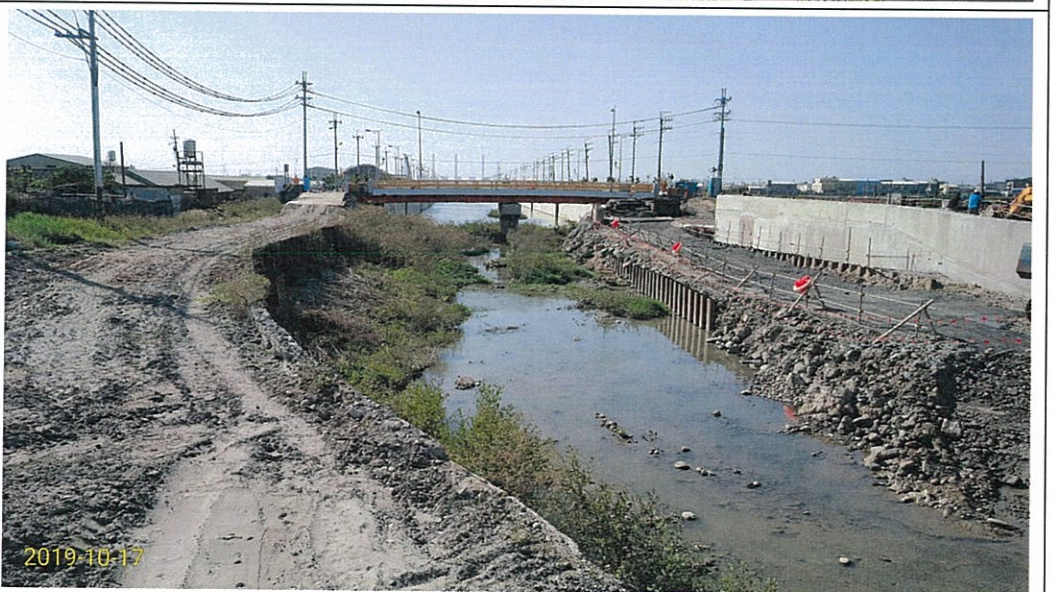
4K+247

項次	檢查項目*	執行結果				執行狀況陳述
		已執行	執行但不足	未執行	非執行期間	
1	工區周邊大樹保全，避免不當修剪側枝及非必要的樹木移除，施工便道等工程行為盡可能迴避既有樹木。	✓				本工區無喬木須移植。
2	施工過程中，開挖溪床必須設置排檔水及沉砂池設施，避免施工過程影響水質。	✓				開挖方式係採鋼板樁圍堰。
3	工區周圍多野狗，務必將每日便當廚餘或工程廢棄物集中處理帶離現場，避免誤食或遭受傷害。	✓				廚餘、工程廢棄物集中載運帶離現場。

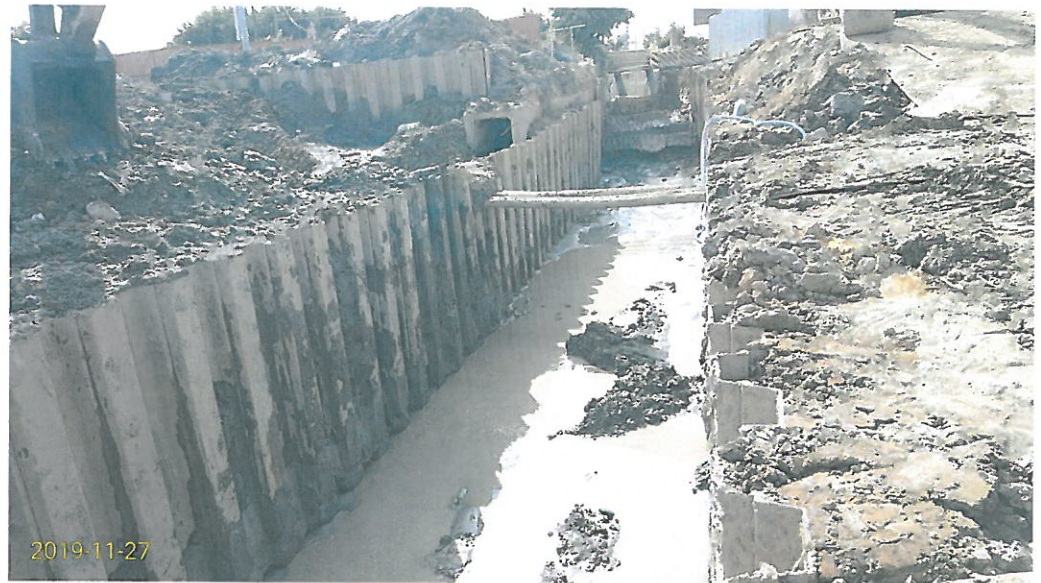
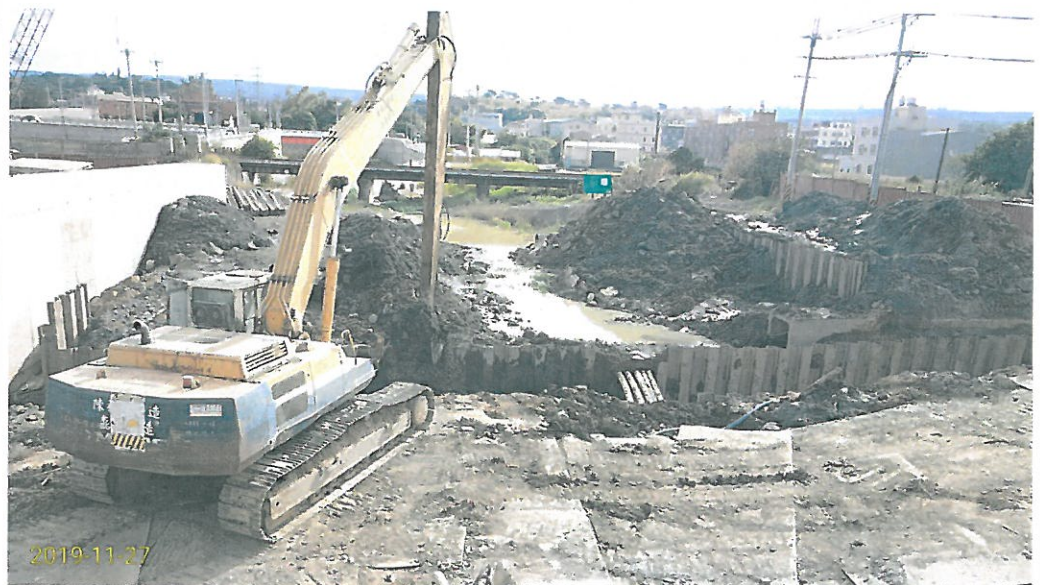
4K+245

項次	檢查項目*	執行結果				執行狀況陳述
		已執行	執行但不足	未執行	非執行期間	
1	工區周邊大樹保全，避免不當修剪側枝及非必要的樹木移除，施工便道等工程行為盡可能迴避既有樹木。	✓				本區氣高木須辦理移植。
2	施工過程中，開挖溪床必須設置排檔水及沉砂池設施，避免施工過程影響水質。	✓				打設鋼板樁後再行開挖
3	工區周圍多野狗，務必將每日便當廚餘或工程廢棄物集中處理帶離現場，避免誤食或遭受傷害。	✓				廚餘、工程廢棄物集中載運帶離之地

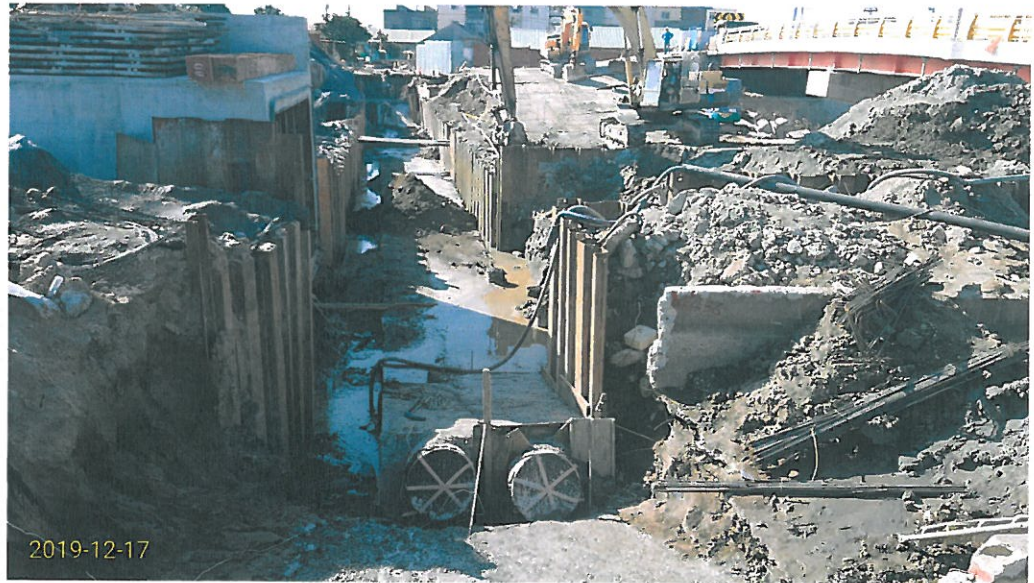
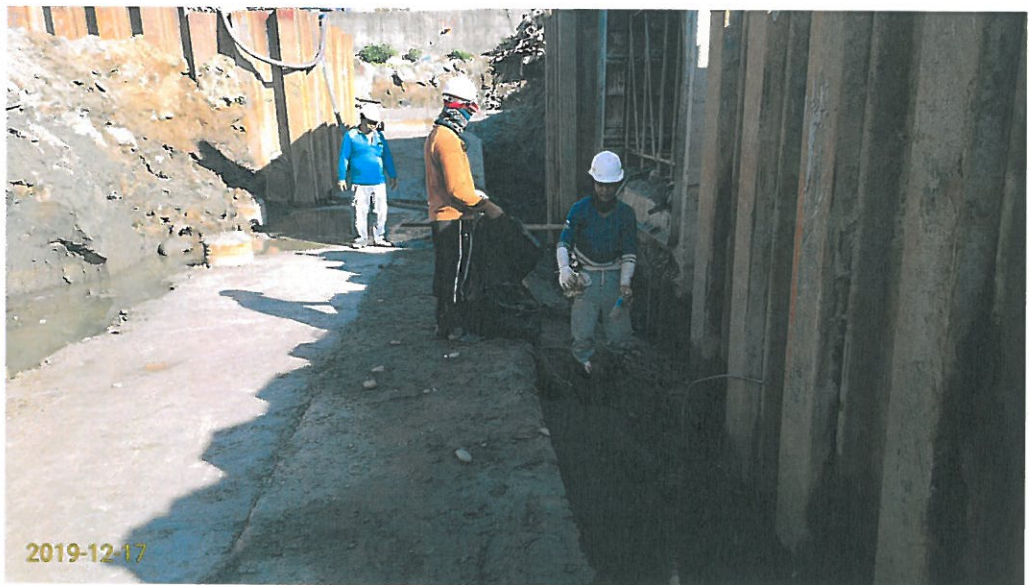
4K+245

項次	檢查項目*	執行結果				執行狀況陳述
		已執行	執行但不足	未執行	非執行期間	
1	工區周邊大樹保全，避免不當修剪側枝及非必要的樹木移除，施工便道等工程行為盡可能迴避既有樹木。	✓				本工區無高木 無須辦理移植。
2	施工過程中，開挖溪床必須設置排檔水及沉砂池設施，避免施工過程影響水質。	✓				打設鋼板樁 (例 4K+225)
3	工區周圍多野狗，務必將每日便當廚餘或工程廢棄物集中處理帶離現場，避免誤食或遭受傷害。	✓				廚餘及工程 廢棄物載離 工地現場

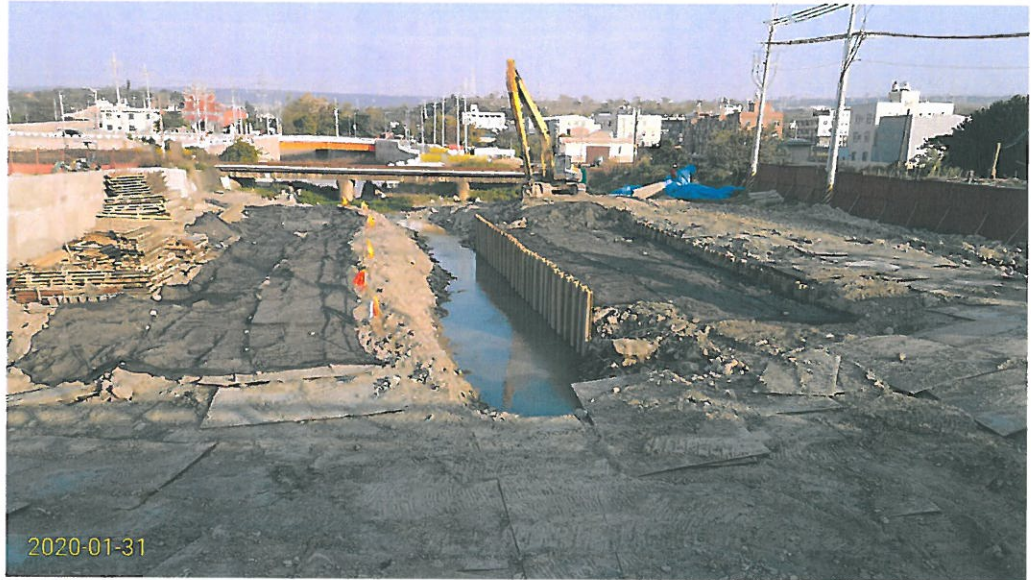
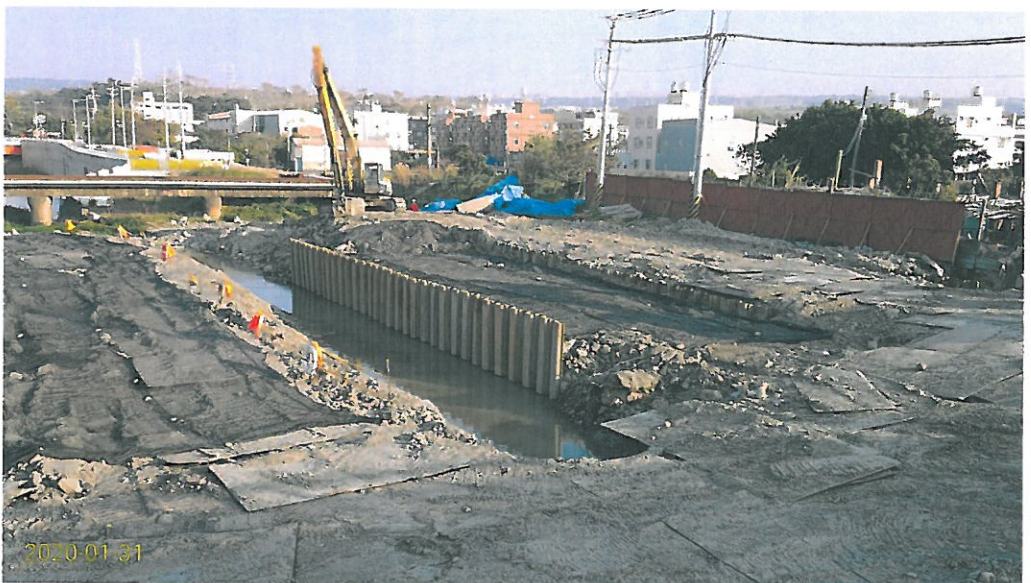
4K+245

項次	檢查項目*	執行結果				執行狀況陳述
		已執行	執行但不足	未執行	非執行期間	
1	工區周邊大樹保全，避免不當修剪側枝及非必要的樹木移除，施工便道等工程行為盡可能迴避既有樹木。	✓				本工程需喬木須辦理移植
2	施工過程中，開挖溪床必須設置排檔水及沉砂池設施，避免施工過程影響水質。	✓				施工便道， 茄溪兩側 打設鋼板樁
3	工區周圍多野狗，務必將每日便當廚餘或工程廢棄物集中處理帶離現場，避免誤食或遭受傷害。	✓				當日廚餘垃圾廢棄物 集中帶離工區

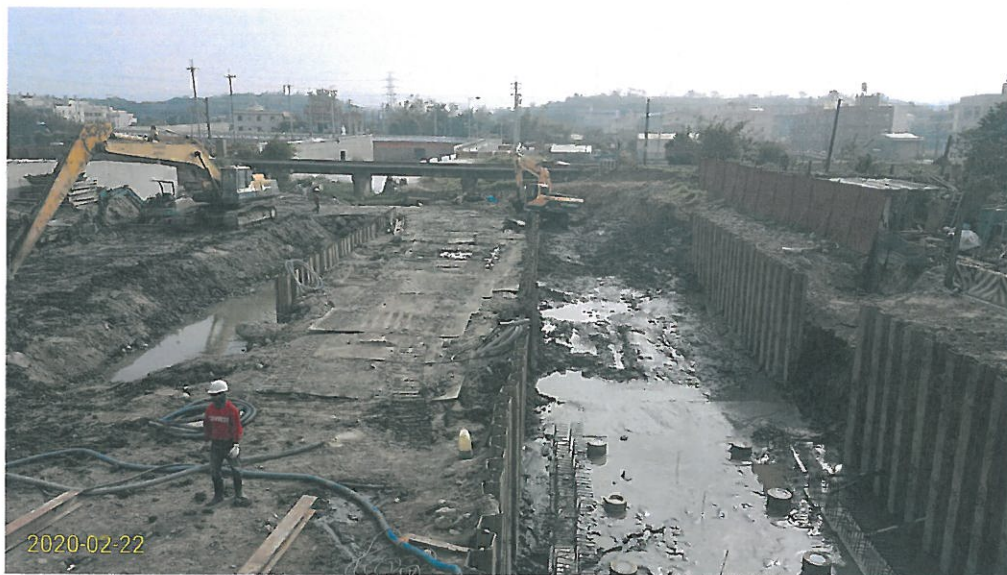
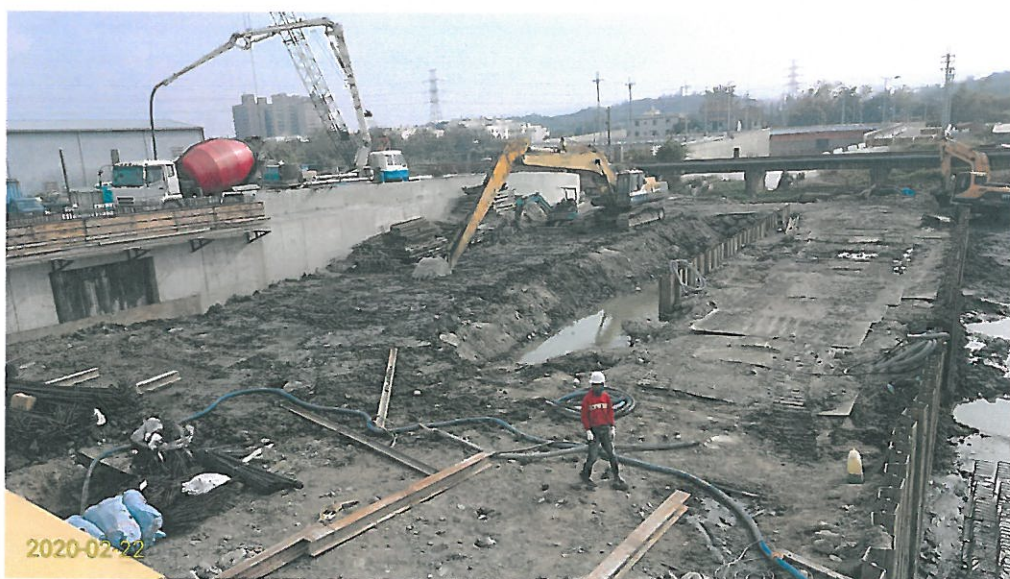
項次	檢查項目*	執行結果				執行狀況陳述
		已執行	執行 但不足	未執行	非執行 期間	
1	工區周邊大樹保全，避免不當修剪側枝及非必要的樹木移除，施工便道等工程行為盡可能迴避既有樹木。	✓				本工程無喬木 無須移植
2	施工過程中，開挖溪床必須設置排檔水及沉砂池設施，避免施工過程影響水質。	✓				打設鋼絞樁 (沿溪兩側)
3	工區周圍多野狗，務必將每日便當廚餘或工程廢棄物集中處理帶離現場，避免誤食或遭受傷害。	✓				廚餘、工程廢棄物載離 工區

左岸箱涵
4K+224~286
土方開挖

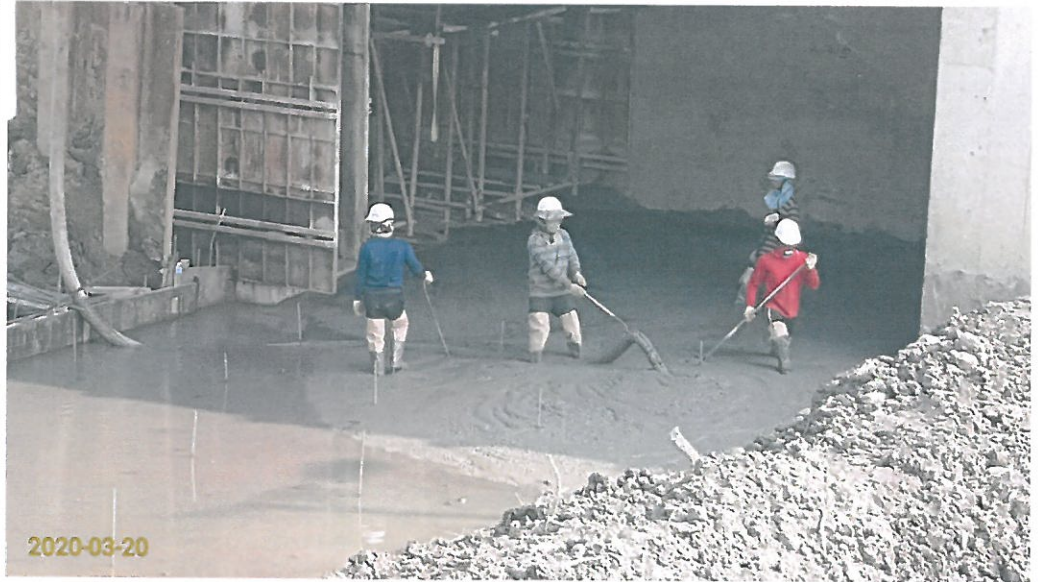
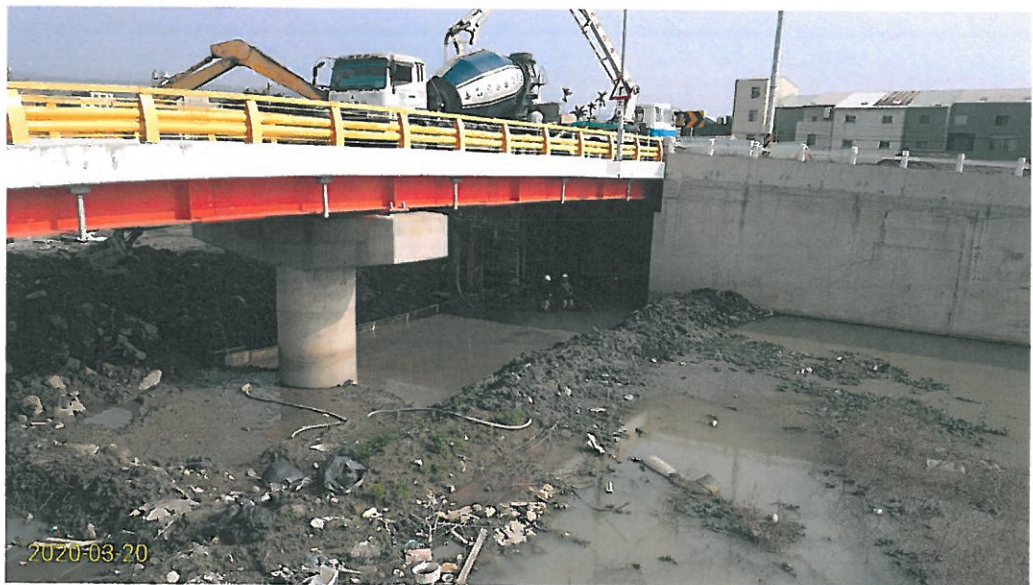
項次	檢查項目*	執行結果				執行狀況陳述
		已執行	執行但不足	未執行	非執行期間	
1	工區周邊大樹保全，避免不當修剪側枝及非必要的樹木移除，施工便道等工程行為盡可能迴避既有樹木。			✓		本工區無樹木需保全
2	施工過程中，開挖溪床必須設置排檔水及沉砂池設施，避免施工過程影響水質。	✓				此工區放置土方圍堰抽水至沉砂池無水質污染 工區附近未發現野狗 便當廚餘帶離工區
3	工區周圍多野狗，務必將每日便當廚餘或工程廢棄物集中處理帶離現場，避免誤食或遭受傷害。					工區附近未發現野狗 便當廚餘帶離工區

龍山橋下
渠道封底混凝土澆置

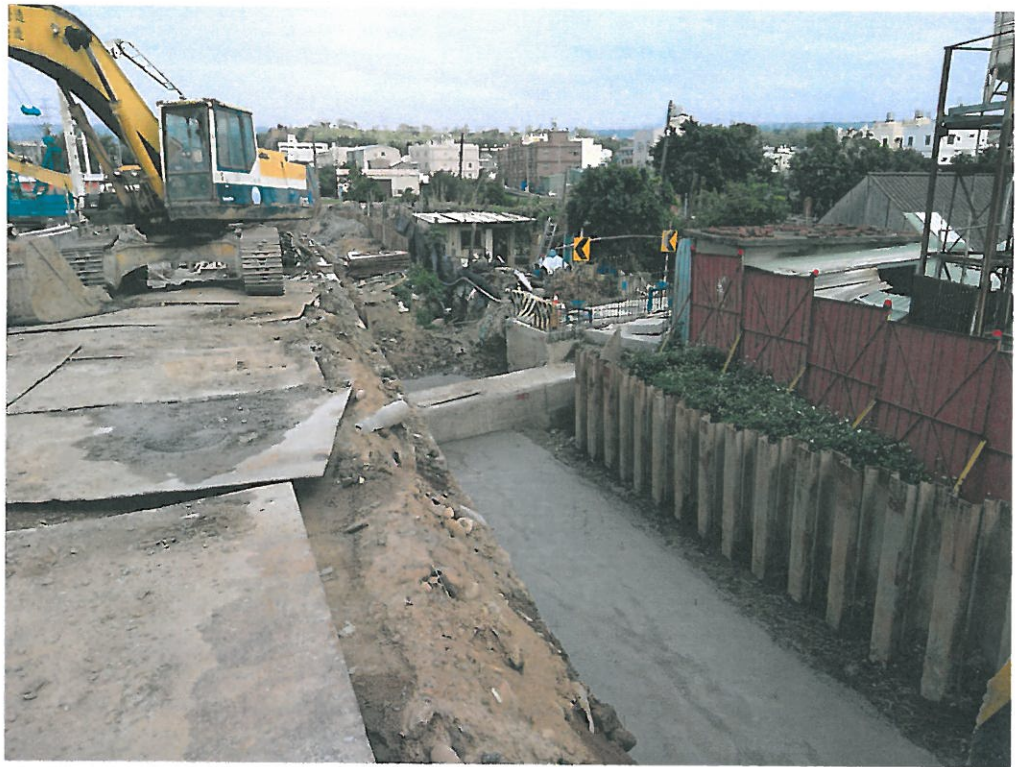
項次	檢查項目*	執行結果				執行狀況陳述
		已執行	執行 但不足	未執行	非執行 期間	
1	工區周邊大樹保全，避免不當修剪側枝及非必要的樹木移除，施工便道等工程行為盡可能迴避既有樹木。			✓		此工區無保全樹木
2	施工過程中，開挖溪床必須設置排檔水及沉砂池設施，避免施工過程影響水質。			✓		此工區施作位置非溪床中。土方開挖設置鋼領樁打設
3	工區周圍多野狗，務必將每日便當廚餘或工程廢棄物集中處理帶離現場，避免誤食或遭受傷害。	✓				每日便當廚餘廢棄物，當日帶離工地

L4K+224~4K+244 擋土牆
底板土方開挖
PC 混凝土澆置

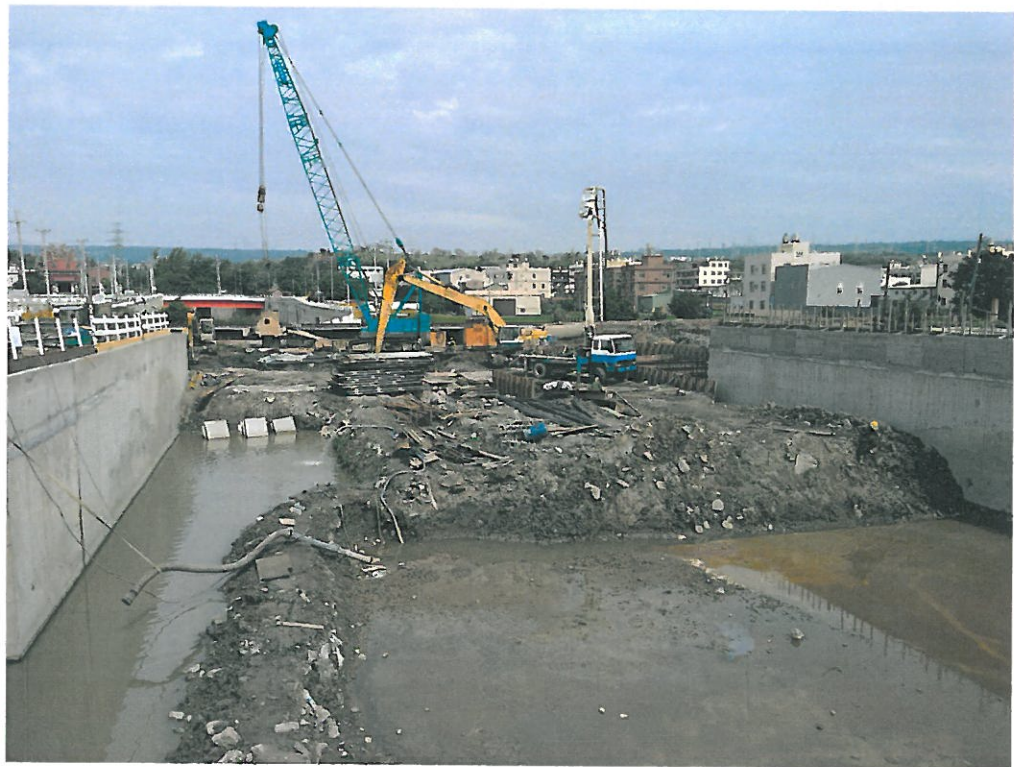
L4K+264~4K+284 箱涵
底板混凝土澆置

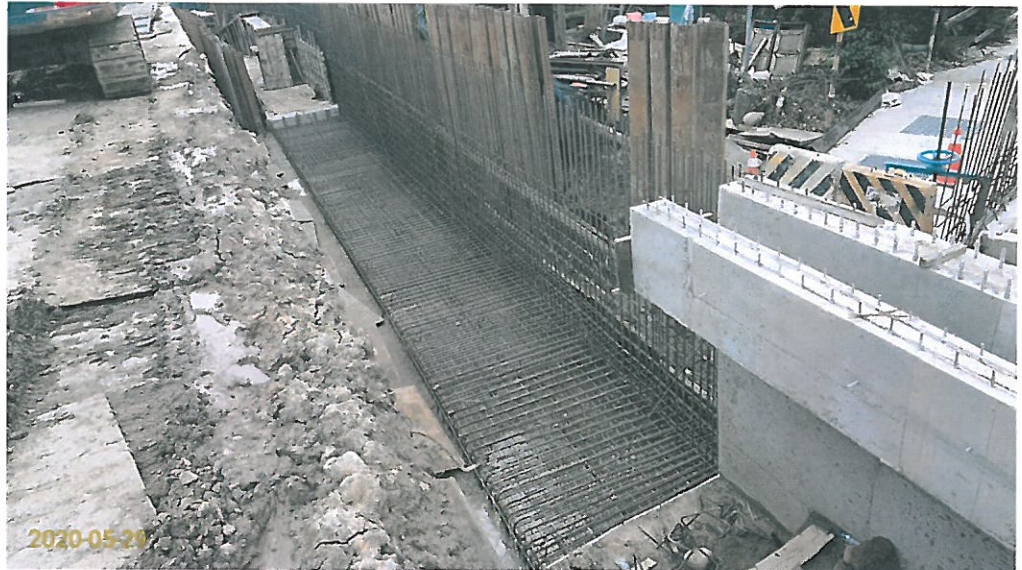
項次	檢查項目*	執行結果				執行狀況陳述
		已執行	執行 但不足	未執行	非執行 期間	
1	工區周邊大樹保全，避免不當修剪側枝及非必要的樹木移除，施工便道等工程行為盡可能迴避既有樹木。			✓		本區無需保全之樹木。
2	施工過程中，開挖溪床必須設置排檔水及沉砂池設施，避免施工過程影響水質。			✓		土方開挖設置鋼板樁打設無影響水質情事。
3	工區周圍多野狗，務必將每日便當廚餘或工程廢棄物集中處理帶離現場，避免誤食或遭受傷害。	✓				之區便當廚餘廢棄物當日帶離工地。

L4K+244~4K+264 擋土牆
基礎鋼筋綁紮

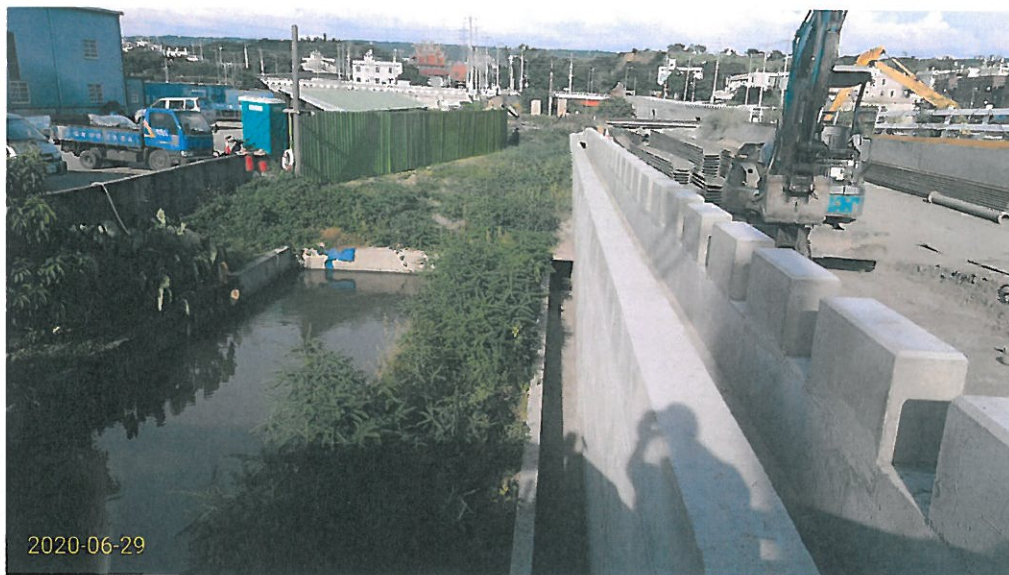
項次	檢查項目*	執行結果				執行狀況陳述
		已執行	執行 但不足	未執行	非執行 期間	
1	工區周邊大樹保全，避免不當修剪側枝及非必要的樹木移除，施工便道等工程行為盡可能迴避既有樹木。				✓	導道內無保 全大樹需 移植。
2	施工過程中，開挖溪床必須設置排檔水及沉砂池設施，避免施工過程影響水質。	✓				下游外圍 堰擋排水 及沉砂功能
3	工區周圍多野狗，務必將每日便當廚餘或工程廢棄物集中處理帶離現場，避免誤食或遭受傷害。	✓				2區便當之廚 餘當日下午 一併帶離工 區現場。

R4K+226~4K+286 箱涵
堤後擋土牆整理

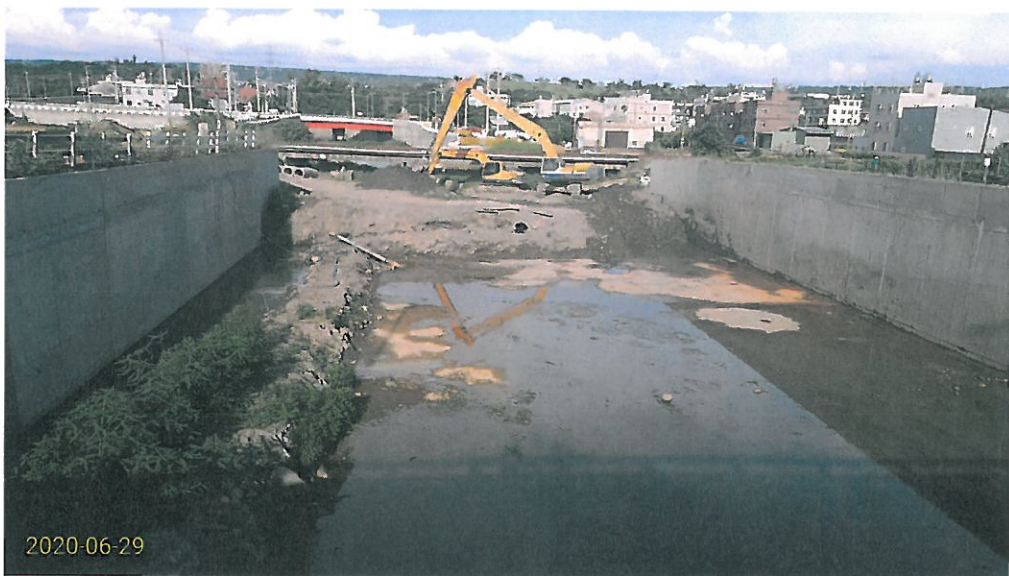
4K+264~4K+284 渠道封底開
挖整理
